旧アール・ディエンジニアリング最終処分場周辺環境影響調査の結果について

2015年5月19日

栗東市小野の旧アール・ディエンジニアリング最終処分場（以下「旧処分場」という。）について、平成27年2月20日および3月2日に実施しました旧処分場跡地の周辺環境影響調査（地下水等調査）の分析結果がまとまりましたので、お知らせします。

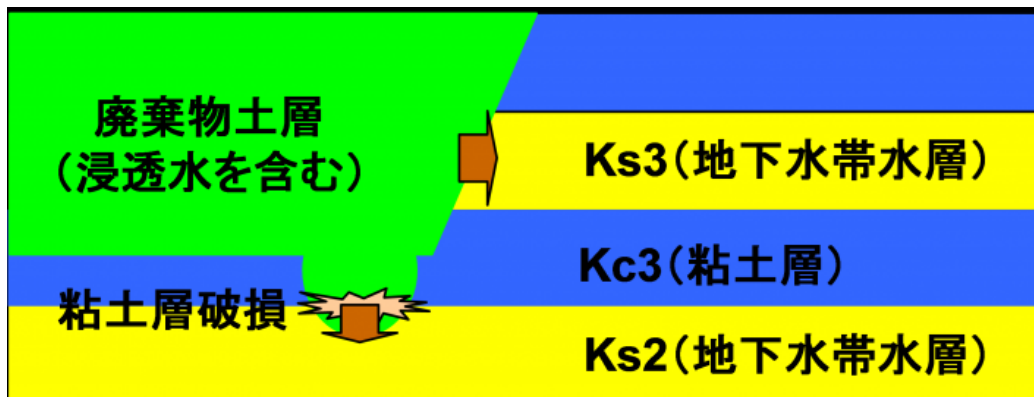
(※2)浸透水のKs3層地下水およびKs2層地下水への汚染移流拡散状況の概念図

- 【Ks3層地下水】側面で廃棄物土層と接していることにより、廃棄物土層の浸透水が地下水に移流拡散していると考えられます。
- 【Ks2層地下水】底面粘土層が破損している箇所では廃棄物土層と接していることにより、浸透水が地下水に移流拡散していると考えられます。
