旧アール・ディエンジニアリング最終処分場周辺環境 影響調査の結果について

2018年6月12日

栗東市小野の旧アール・ディエンジニアリング最終処分場(以下「旧処分場」という。)について、 平成30年1月31日および2月8日に実施しました旧処分場跡地の周辺環境影響調査(地下水等調査) の分析結果がまとまりましたのでお知らせいたします。

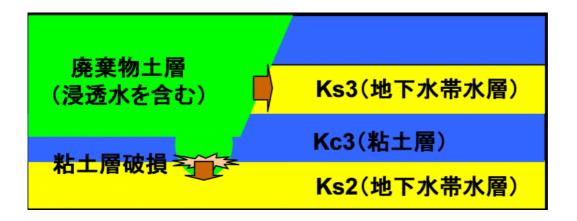
(※2)浸透水のKs3層地下水およびKs2層地下水への汚染移流拡散状況の概念図

- 【Ks3層地下水】側面で廃棄物土層と接していることにより、廃棄物土層の浸透水が地下水に移流拡散していると考えられます。
- 【Ks2層地下水】底面粘土層が破損している箇所で廃棄物土層と接していることにより、 浸透水が地下水に移流拡散していると考えられます。
