旧アール・ディエンジニアリング最終処分場周辺環境影響調査の結果について（令和2年度第4回）

2021年6月21日

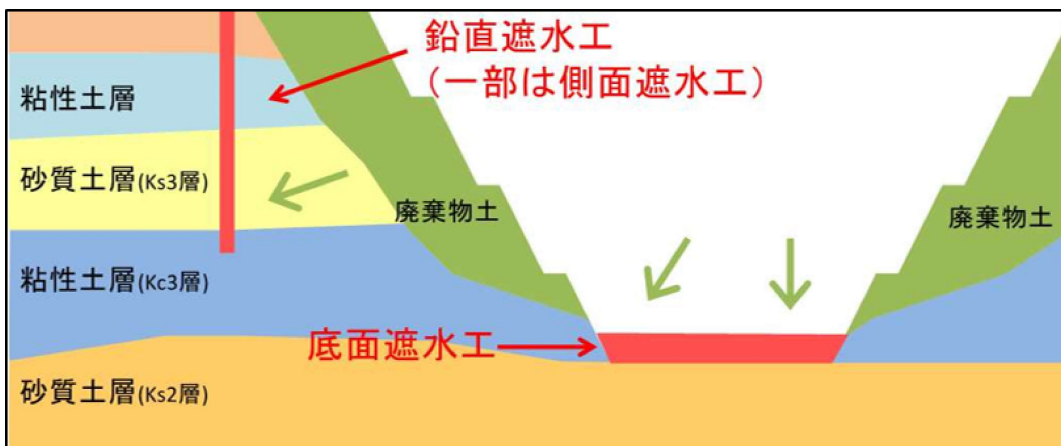
(※1) 地下水帯水層と遮水工事の位置関係

- 【Ks3層地下水】 廃棄物土層の側面に接していたことにより、廃棄物土に触れた浸透水が漏洩していたため、二次対策工事で鉛直遮水工または側面遮水工により遮水しました。
- 【Ks2層地下水】 廃棄物土層の底面において粘性土層が欠損していた箇所から廃棄物土に触れた浸透水が漏洩していたため、二次対策工事で底面遮水工により遮水しました。
