旧アール・ディエンジニアリング最終処分場周辺環境影響調査の結果について

2016年4月14日

栗東市小野の旧アール・ディエンジニアリング最終処分場（以下「旧処分場」という。）について、平成27年12月10日および12月17日に実施しました旧処分場跡地の周辺環境影響調査（地下水等調査）の分析結果がまとまりましたのでお知らせいたします。

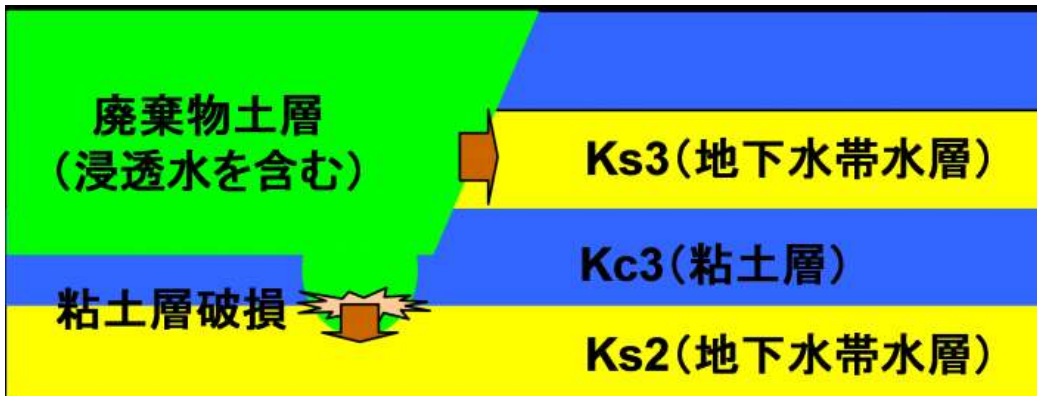
(※2)浸透水のKs3層地下水およびKs2層地下水への汚染移流拡散状況の概念図

- 【Ks3層地下水】側面で廃棄物土層と接していることにより、廃棄物土層の浸透水が地下水に移流拡散していると考えられます。
- 【Ks2層地下水】底面粘土層が破損している箇所では廃棄物土層と接していることにより、浸透水が地下水に移流拡散していると考えられます。
