## 旧アール・ディエンジニアリング最終処分場周辺環境 影響調査の結果について（令和4年度第4回）

2023年6月5日

栗東市小野地先の旧アール・ディエンジニアリング最終処分場（以下「旧処分場」という。）について、令和5年1月24日に実施しました旧処分場跡地の周辺環境影響調査（地下水等調査）の分析結果がまとまりましたのでお知らせいたします。

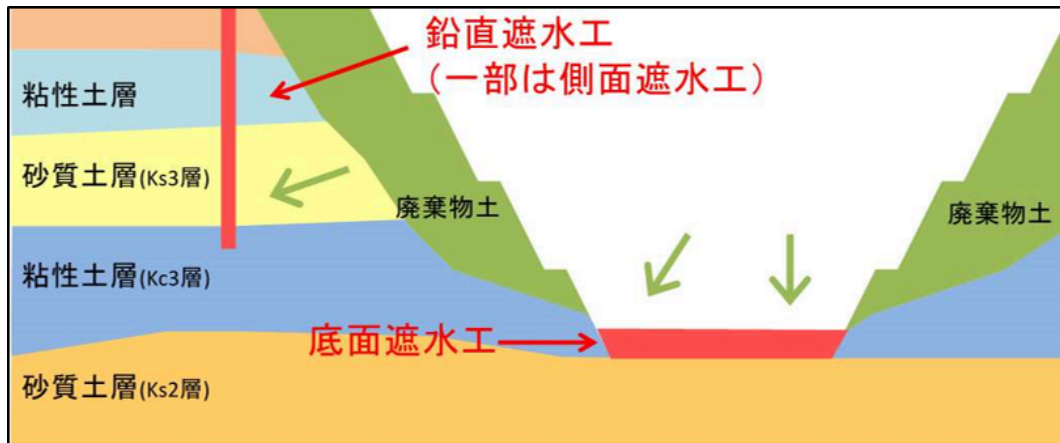
(※1) 地下水帯水層と遮水工事の位置関係

- 【Ks3層地下水】 廃棄物土層の側面に接していたことにより、廃棄物土に触れた浸透水が漏洩していたため、二次対策工事で鉛直遮水工または側面遮水工により遮水しました。
- 【Ks2層地下水】 廃棄物土層の底面において粘性土層が欠損していた箇所から廃棄物土に触れた浸透水が漏洩していたため、二次対策工事で底面遮水工により遮水しました。
