# 高時川の長期濁水の原因および対策について(概要版)

## 第1部1、2 濁水の状況

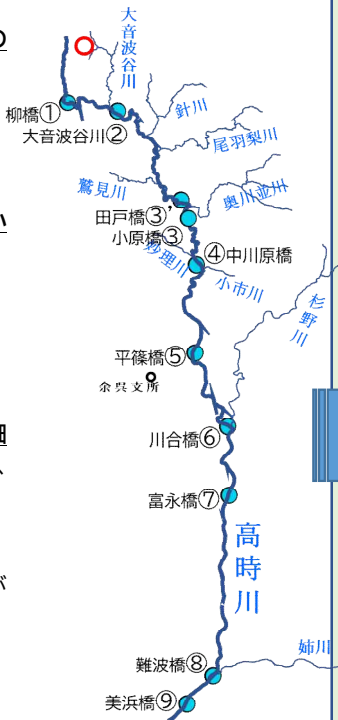
- (1) 高時川本流での濁度調査の結果、**濁度の上昇は②大音波谷川合流後から③小原橋(奥川並川合流後)で顕著**。この状況は、支川からの濁水流入がない場合(無降雨時)にも生じていた。
- (2) 透視度調査の平均値を取った結果、**③小原橋から下流の本川区間で透視度の低下**。
- (3) 濁りの主な成分はSi、Fe、Al、Kで、濁水時にはMgやCaもやや含まれたが、**鉱物組成からの濁水発生源の特定はできなかった**。
- (4) 濁水中の粒度組成調査を行った結果、**細粒土砂(濁水原因物質)の割合は、大音波谷川、針川、尾羽梨川、奥川並川では低く、本川の③' 田戸橋より下流では高かった**。
- (5) 航空レーザ差分解析により、濁度の上昇が起こる**②から③に流入する左岸4支川で大量の浸食を確認**。現地踏査でも顕著な荒廃状況を確認。R4. 8月豪雨の雨量分布と重なった。
