豪雨前 2022/7~8撮影

豪雨後2024/5撮影

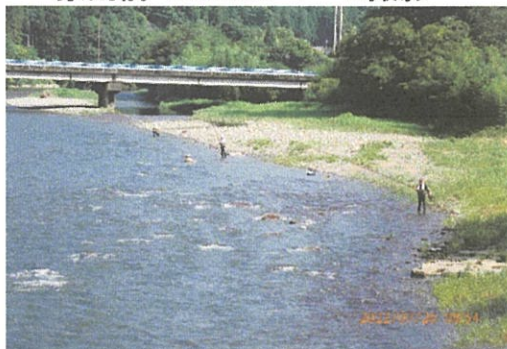
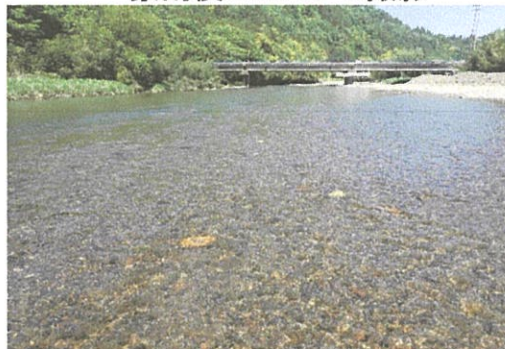
新川合橋  
下流

豪雨前までは、アユの餌となるケイ藻類等が付着する石も適量にあり、瀬が何力所かに見られ、好漁場の様相を呈していた。

豪雨後、川の様相は一変。大量の土砂が流入、堆積。河床の上昇、砂地化、平坦化が顕著。アユ漁場に必要の頭大程度の石がほとんど埋まり、瀬も消失。アユの生息環境、アユ漁場が大きく失われた。

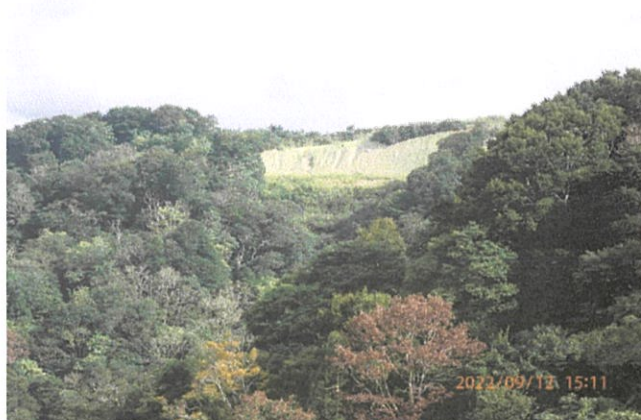
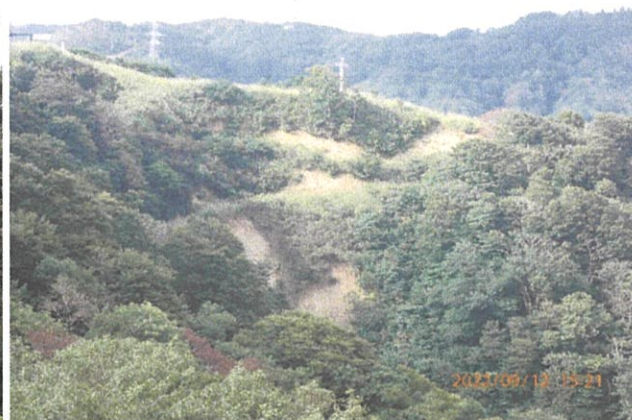
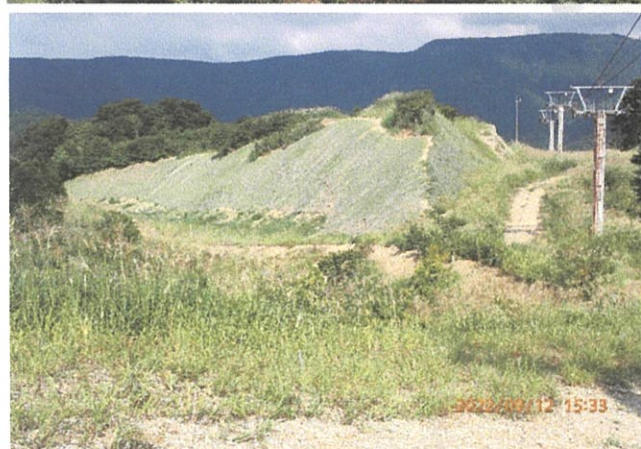
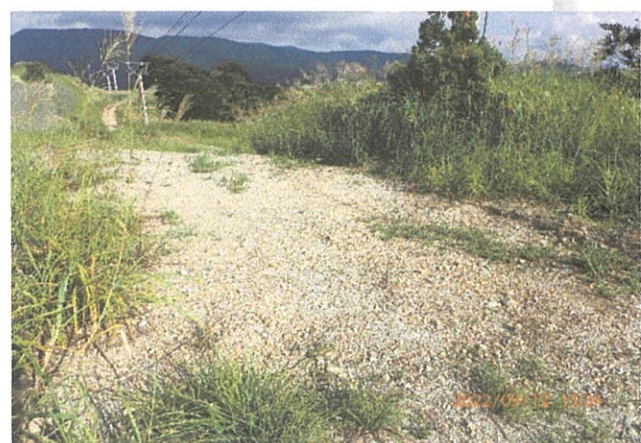
| 3 | 閉鎖から14年余を経過したスキー場跡地では、今なおあちこちで切り土面等がむき出しになっていたりと、崩落が起きている箇所も見られる。(グーグル空撮写真、下の写真2022. 9撮影)。このことは、絶えず風雨にさらされ表面の泥岩質土壌が浸食を受けていることの現れと言える。 |
| 4 | また、このことは緑化対策が思うようには上手く進んでいないと思われる。 |
