## 旧アール・ディエンジニアリング最終処分場周辺環境 影響調査の結果について（令和4年度第1回）

2022年9月29日

栗東市小野地先の旧アール・ディエンジニアリング最終処分場（以下「旧処分場」という。）について、令和4年5月30日から6月1日までに実施しました旧処分場跡地の周辺環境影響調査（地下水等調査）の分析結果がまとまりましたのでお知らせいたします。

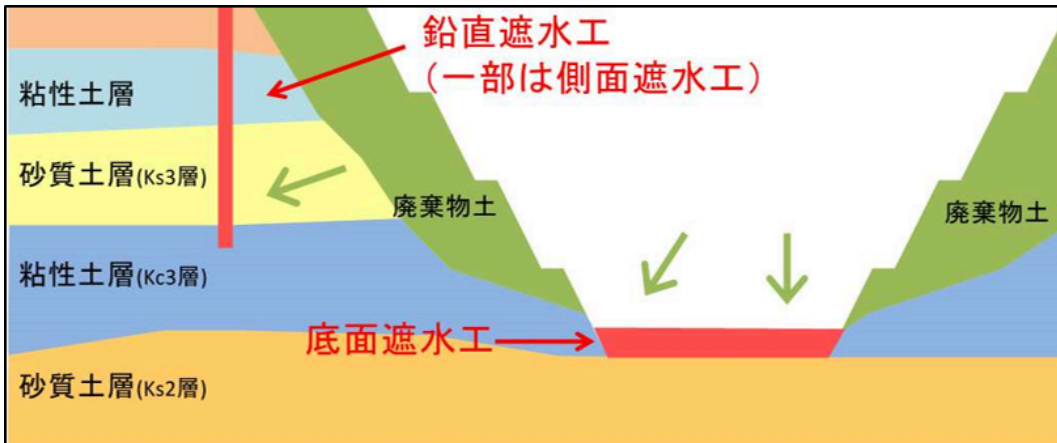
(※1) 地下水帯水層と遮水工事の位置関係

- 【Ks3層地下水】 廃棄物土層の側面に接していたことにより、廃棄物土に触れた浸透水が漏洩していたため、二次対策工事で鉛直遮水工または側面遮水工により遮水しました。
- 【Ks2層地下水】 廃棄物土層の底面において粘性土層が欠損していた箇所から廃棄物土に触れた浸透水が漏洩していたため、二次対策工事で底面遮水工により遮水しました。
