## 第53回旧RD最終処分場問題連絡協議会

### 維持管理の状況について

令和7年(2025年) 6月 9日

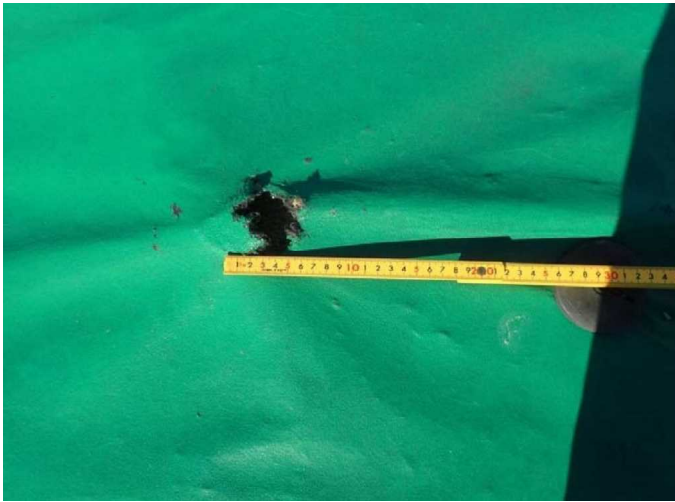
No. 1

| 施設 | | 写真No. | R6年度点検結果 | | | (参考) R5年度点検結果 | |
|---|---|---|---|---|---|---|---|
| キャッピング工 | キャッピングシート | 1 | 礫による軽微な破れ、複数有り<br>⇒変化無し | L=5cm程度 | ■補修が望ましい<br>損傷程度は軽微で変化がなく、機能上、問題無し | 礫による軽微な破れ<br>複数有り | L=5cm程度 |

破れが複数有り

L=5cm程度

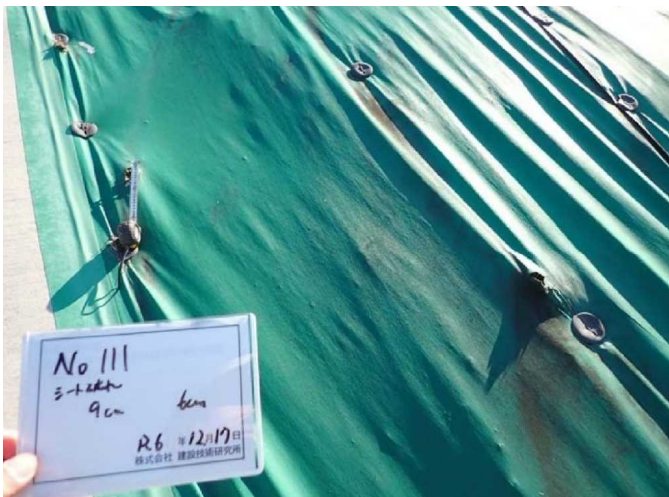
No. 3

| 施設 | | 写真No. | R6年度点検結果 | | | (参考) R5年度点検結果 | |
|---|---|---|---|---|---|---|---|
| キャッピング工 | キャッピングシート | 3 | シートの破れ、複数有り | L=6cm、9cm程度 | ■補修が望ましい<br>損傷程度は軽微だが、今後、損傷が広がる可能性が懸念される | | |

破れが複数有り

L=6cm、9cm程度

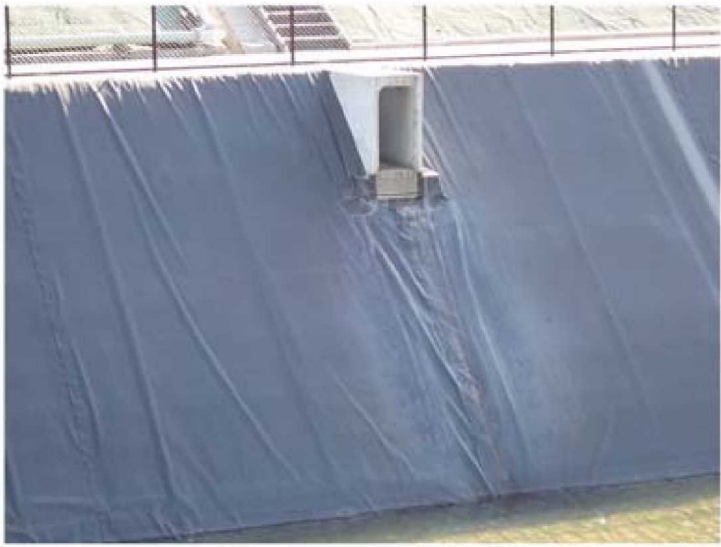
| 通し<br>No. | 施設 | | 写真No. | R6年度点検結果 | | | (参考) R5年度点検結果 | |
|---|---|---|---|---|---|---|---|---|
| | 洪水調整池 | 遮水シート | 1 | 流入部の落差工部<br>遮水シートの劣化 | | ■補修が望ましい<br>降雨時の流入量が多く、今後、<br>シートの破損等が懸念される | | |

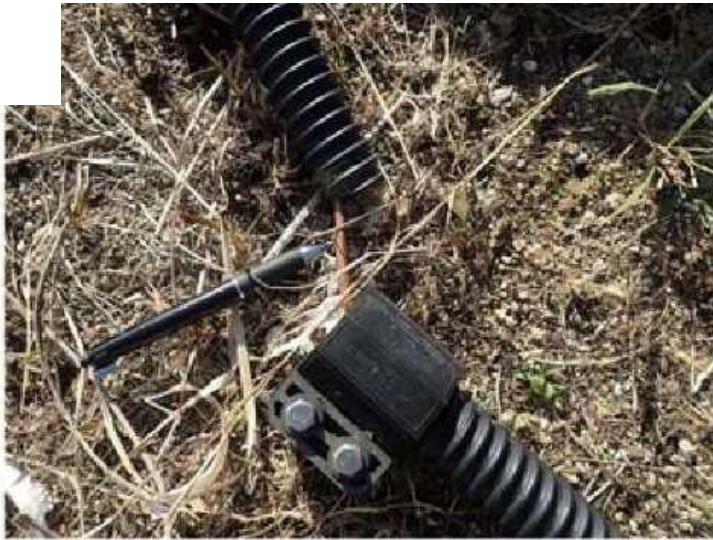
No. 1

| 通し<br>No. | 施設 | | 写真No. | R6年度点検結果 | | | (参考) R5年度点検結果 | |
|---|---|---|---|---|---|---|---|---|
| | 管理用道路、門扉、フェンス、配管等 | 配管 | 1 | 保護管継手外れ<br>ケーブルに断線は無し | | ■補修が必要<br>保護管の接続等の補修が必要 | | |

保護管継手

外れ

ケーブルに断線無し

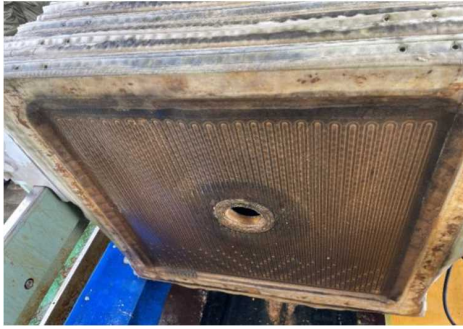
交換前

## R7.3.8 脱水機のろ布交換
