# B工区の状況①

# 廃棄物土掘削(B工区)の状況

# 止水壁内の地質状況

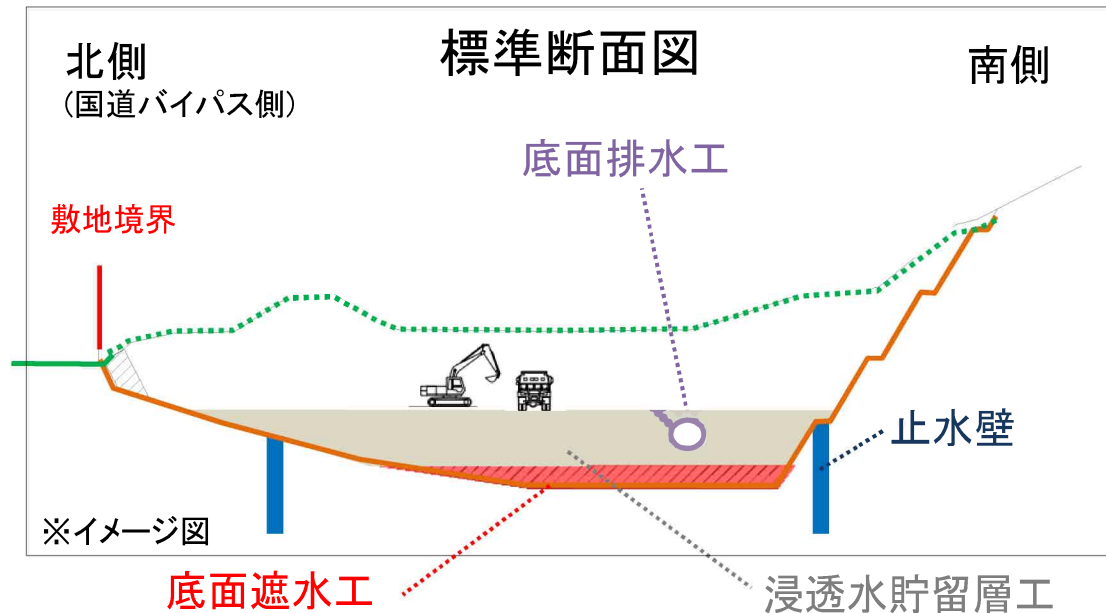
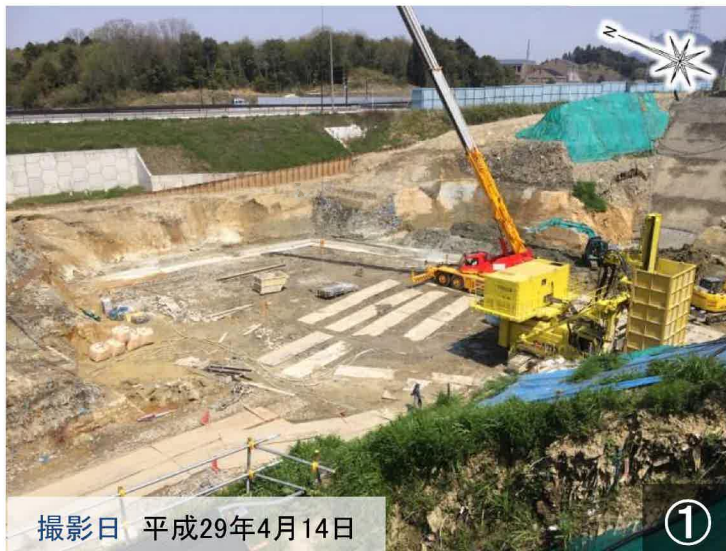
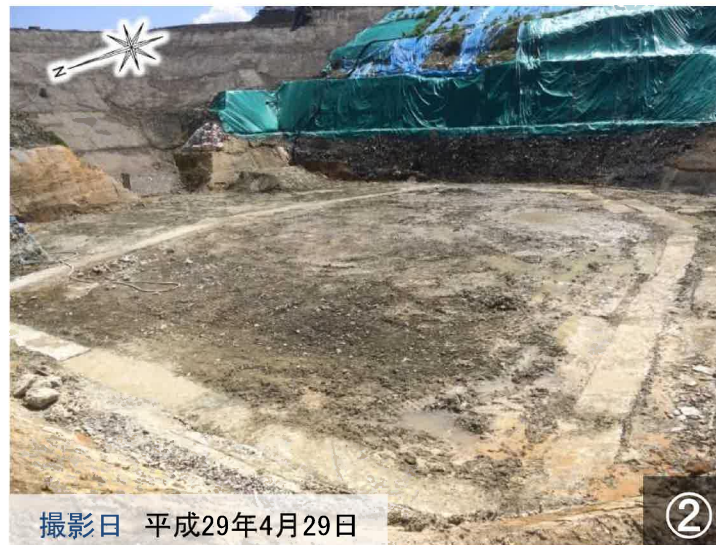
- ① 止水壁の施工状況
- ② 止水壁の全景

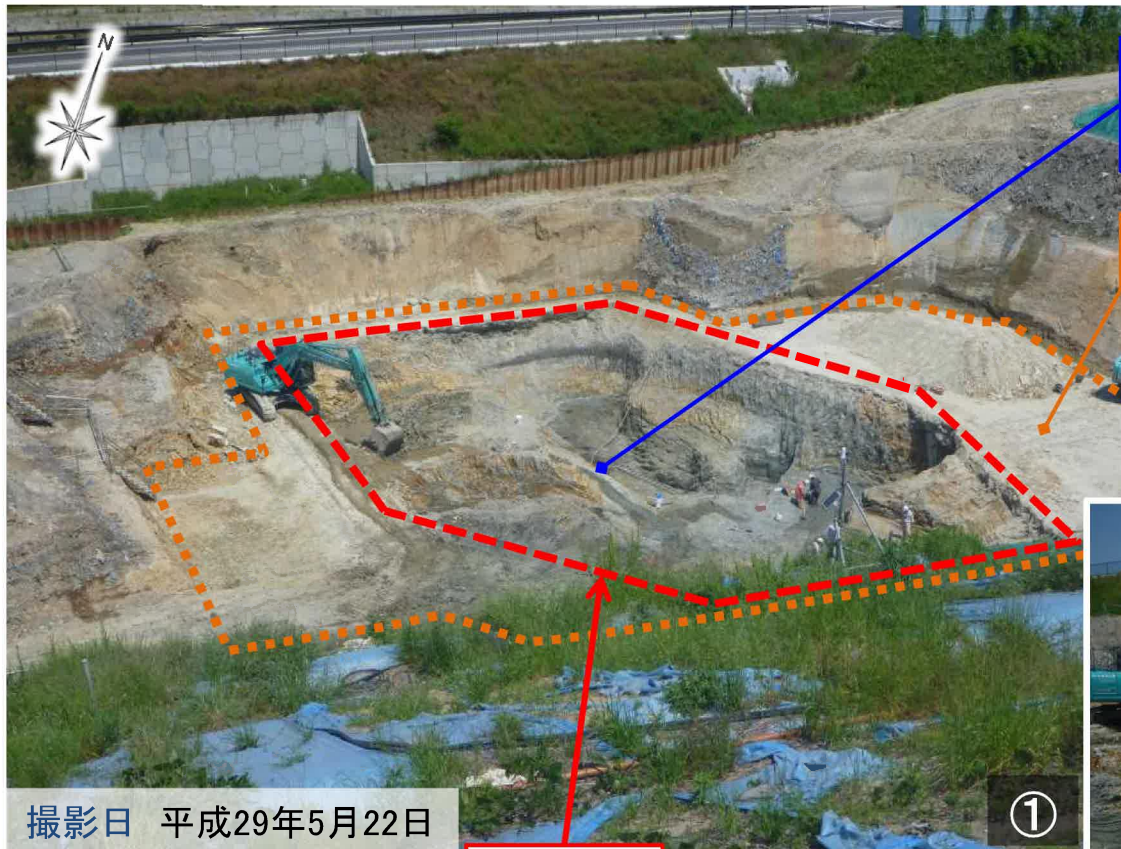
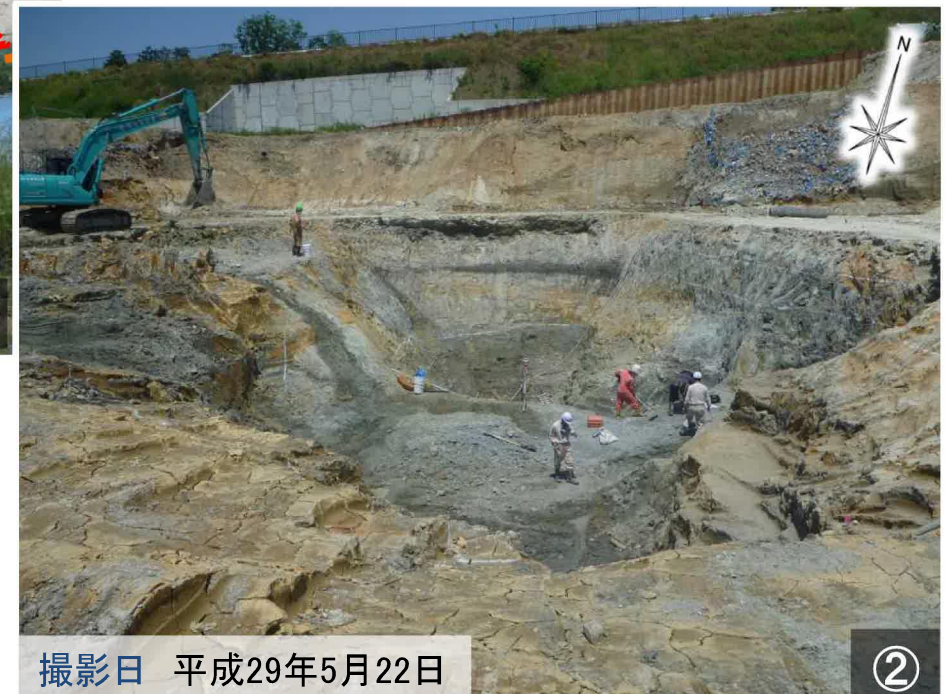
- ① B工区全景
- ② 止水壁内の掘削状況

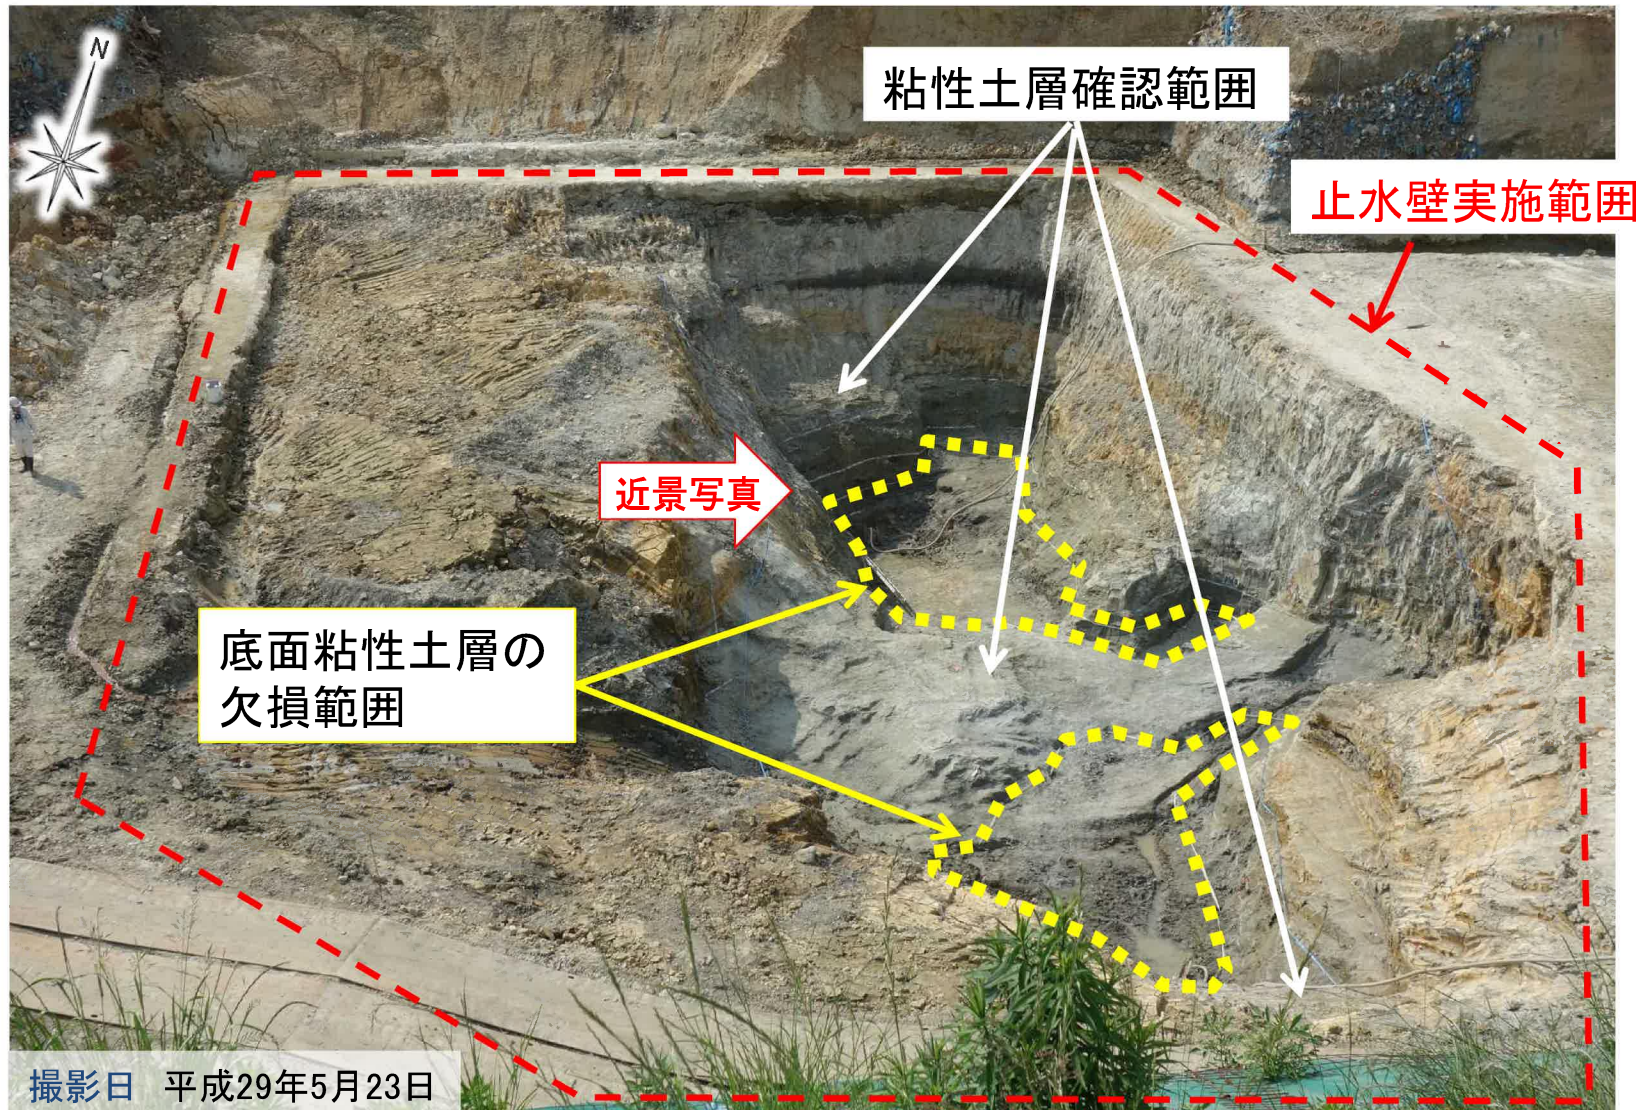
- ・ 5月23日時点で止水壁内の廃棄物掘削は完了
- ・ 全体として長さ約30m × 幅約10mの範囲で底面粘性土層の欠損が確認された

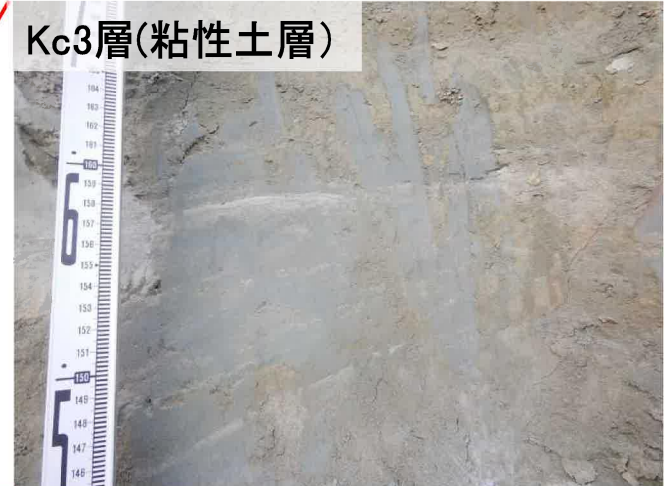
細粒で固結度が高く  
割れ目等は認められない

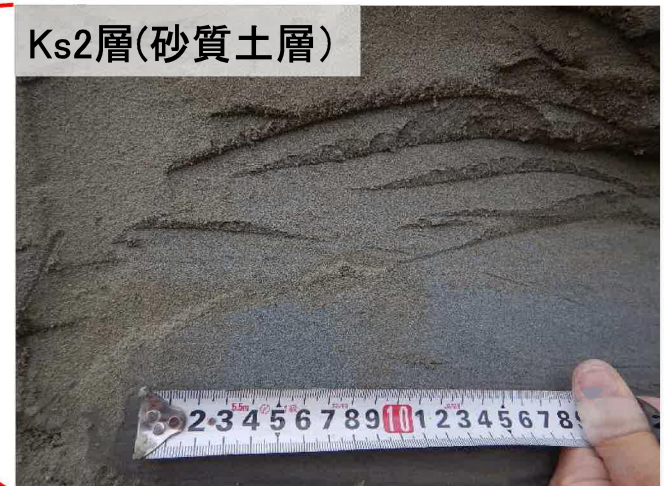
砂分を主体とし  
Kc3層と比較して固結度は低い

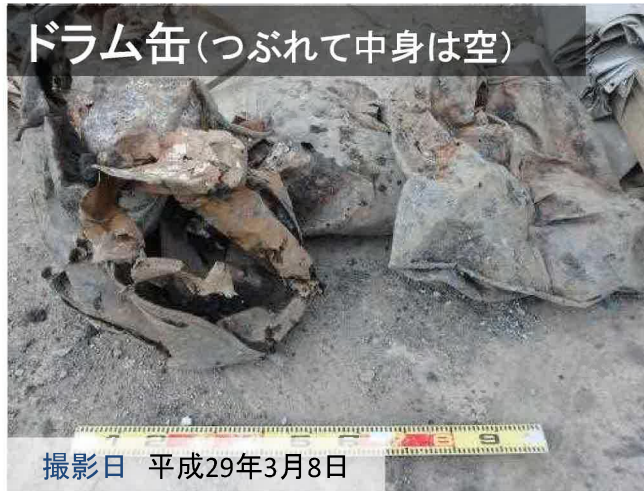
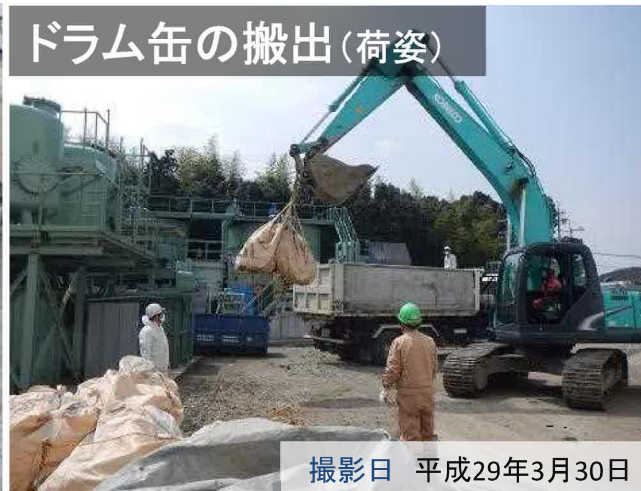
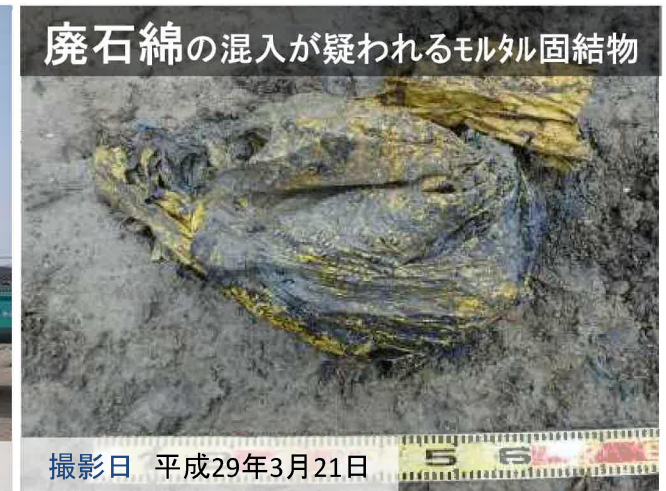
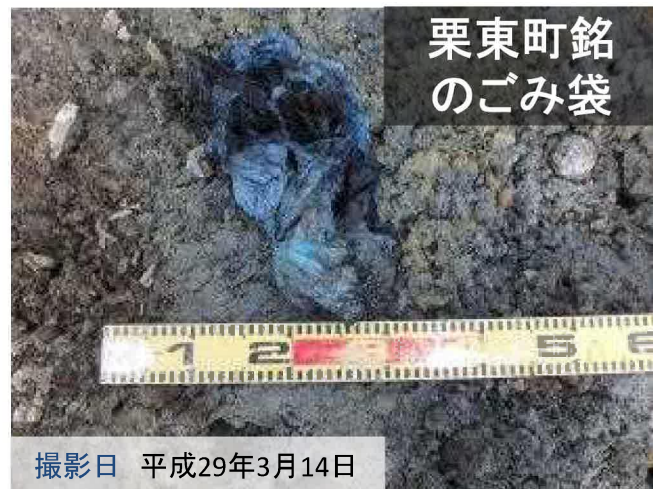
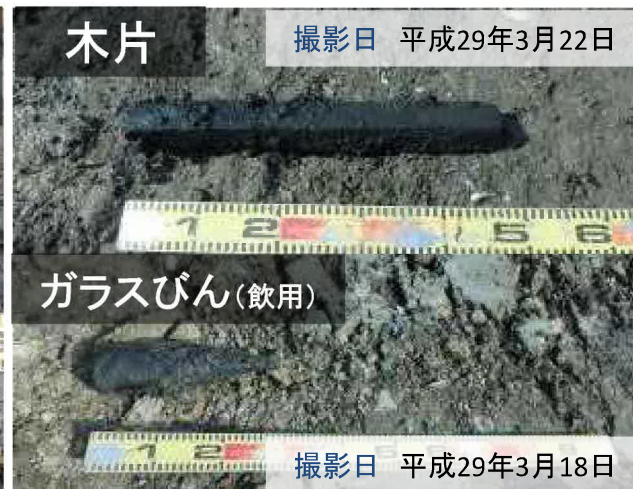
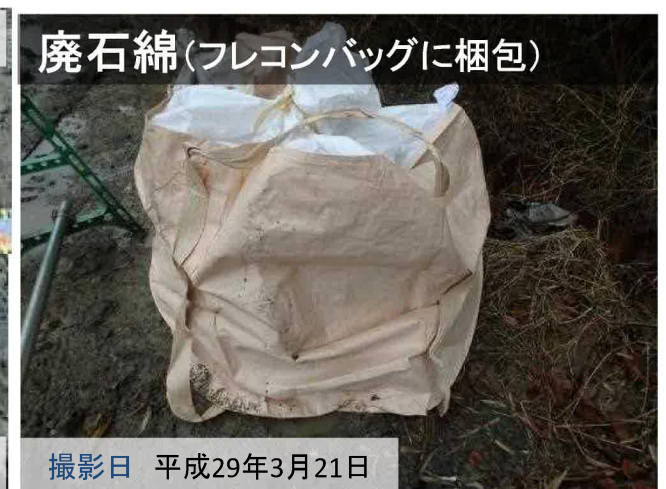
- ・ B工区では木片等の可燃物やガラスびん等の不燃物、ドラム缶、廃石綿の他、栗東町銘のごみ袋が出てきました
