## 資料2-2

No.3-1地点における  
ひ素の地下水環境基準超過について

令和7年(2025年)9月3日  
第54回旧RD最終処分場問題連絡協議会

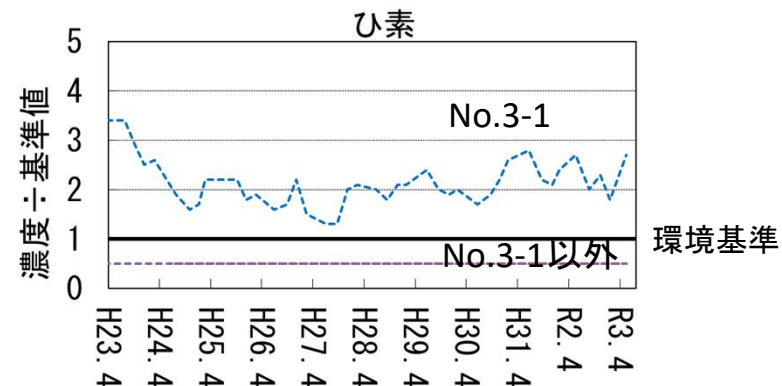
目標達成状況評価地点のひ素の経年変化

- 実施計画の目標達成状況評価地点で地下水環境基準を適合していないのは、No.3-1地点で、その項目はひ素のみ

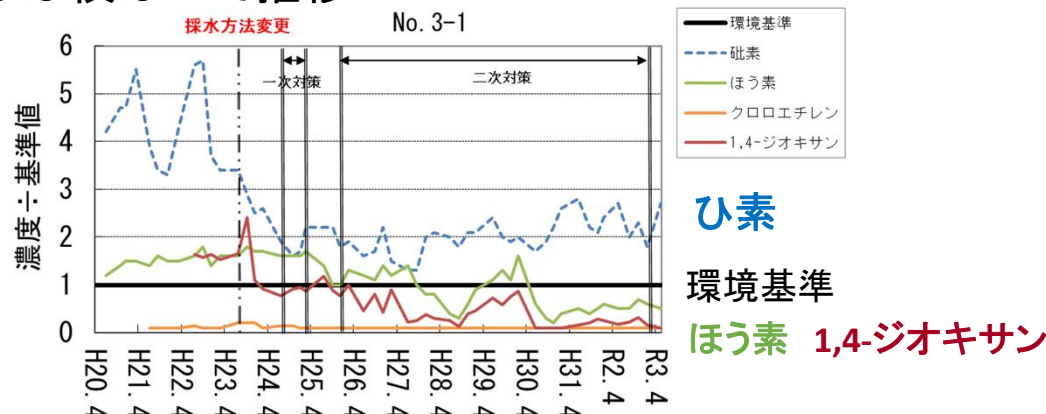
No.3-1地点の地下水のひ素等の経年変化

- No.3-1地点で対策工事前に環境基準を超過していたほう素および1,4-ジオキサンは、対策工事により濃度が低下して環境基準に適合
- 一方、ひ素は濃度がほぼ横ばいで推移

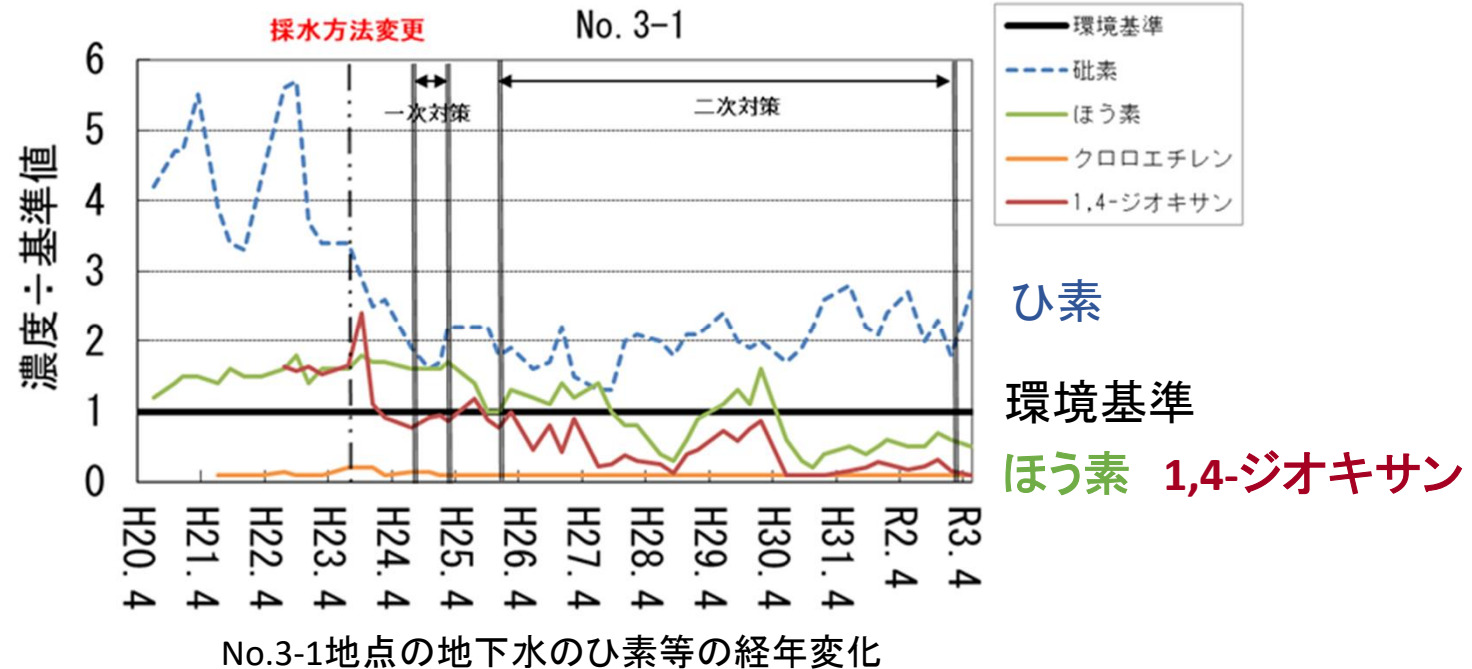
## No.3-1地点における対策工事の影響

- 底面遮水工事などにより、ほう素および1,4-ジオキサンは濃度が低下し環境基準以下
- ひ素およびほう素は、水中でマイナスイオンとして存在し、同様の挙動を示すため、仮に原因が同じであればそれらの濃度は同時に低下するはず
- しかし、ひ素は濃度が横ばいで、環境基準の超過が継続

No.3-1地点のひ素の環境基準超過の原因は、対策工事の範囲外であり、旧処分場外のNo.3-1地点の周辺にあると考えられる。

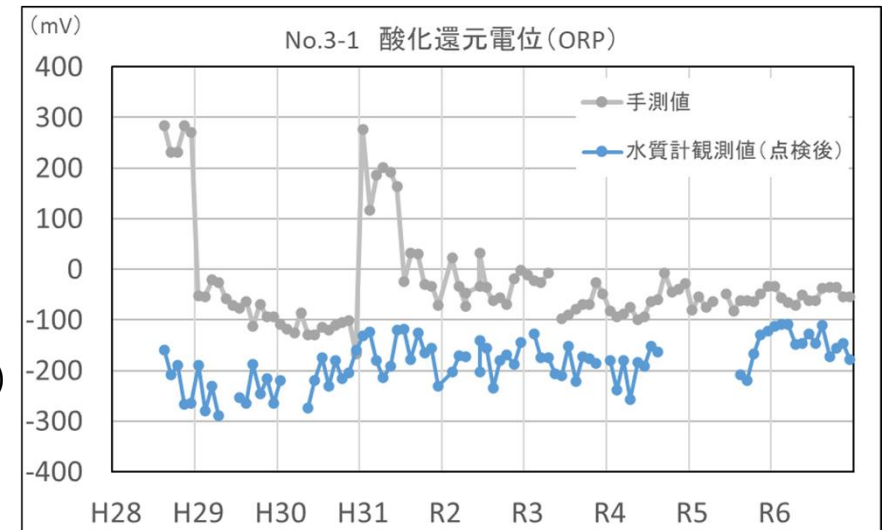
- 手測、水質計観測値とも概ねマイナスであり、地下水は還元的な環境にある
- 溶解性マンガン(令和6年度平均1.8mg/L)および溶解性鉄(同9.1mg/L)は他地点と比べて比較的濃度が高い

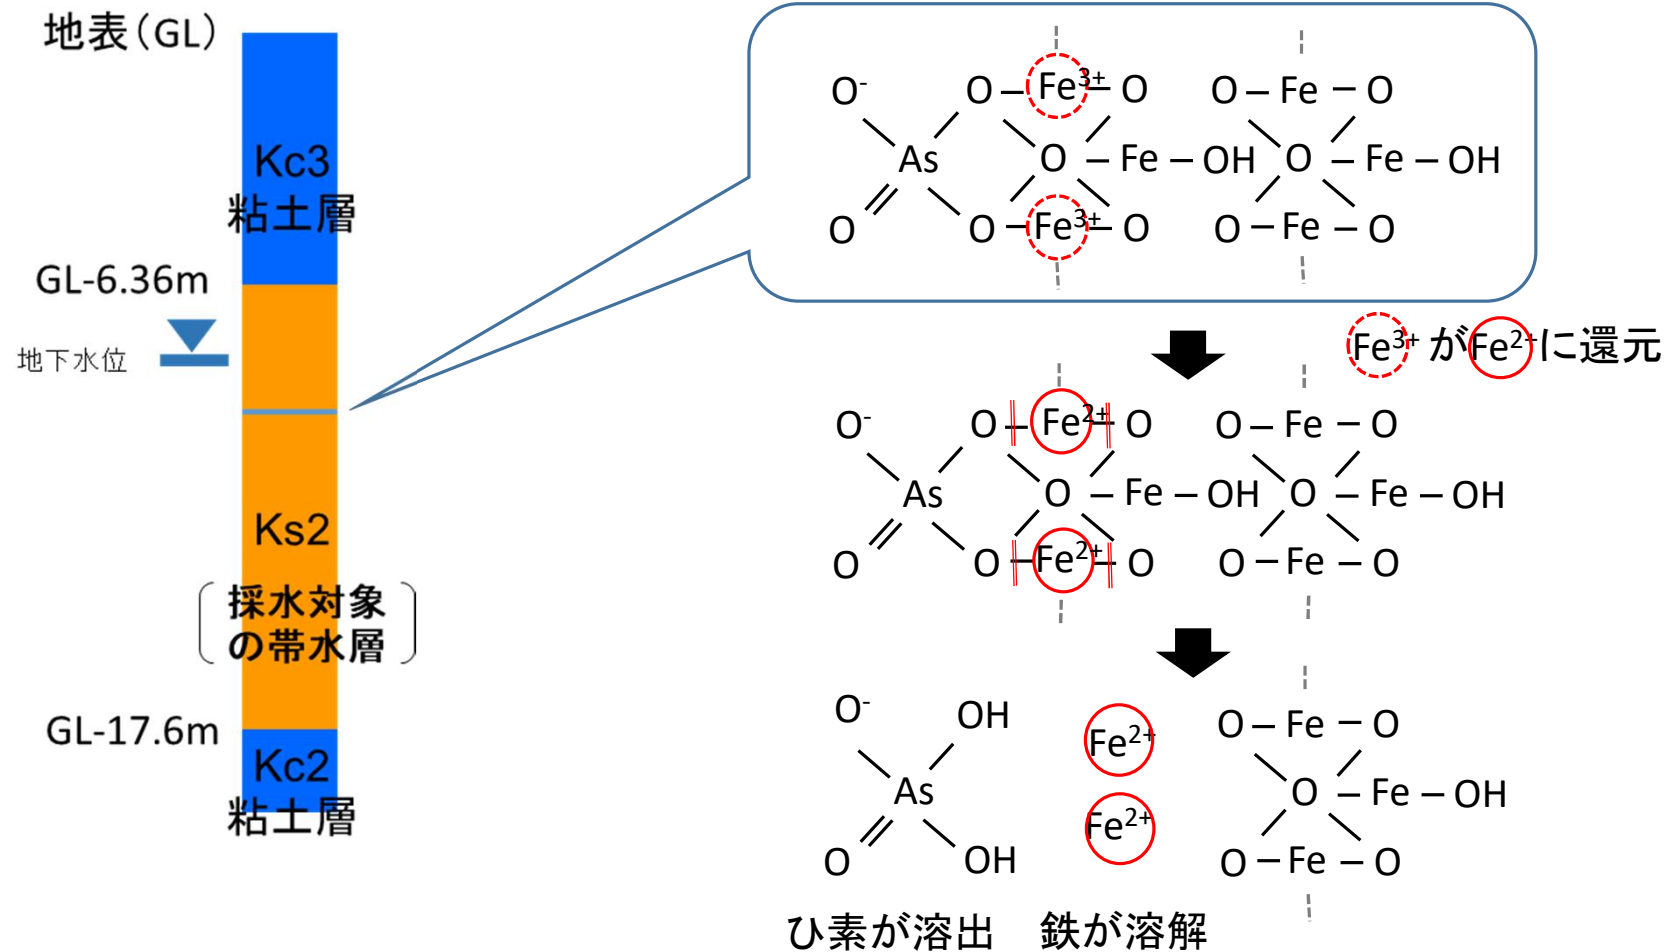
還元状態での水酸化鉄とひ素の溶解の過程

- No.3-1地点の地下水(Ks2層)の地質の成分と考えられる水酸化鉄にひ素が含まれる場合は

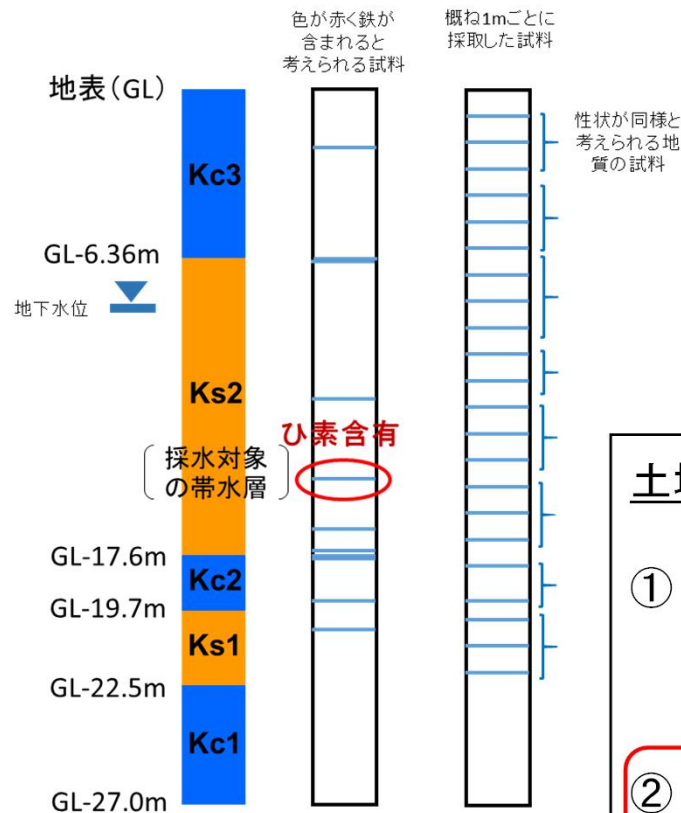
No.3-1地点の地質の試料採取位置

- No.3-1地点では、ひ素はまばらに分布せず帯水層(Ks2)のうち、鉄が高濃度に含まれる特定の一層で検出

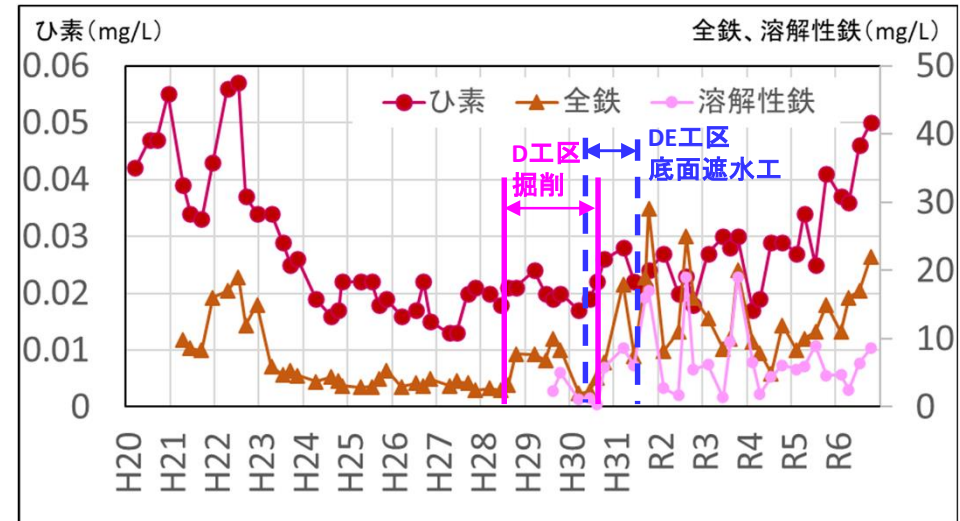
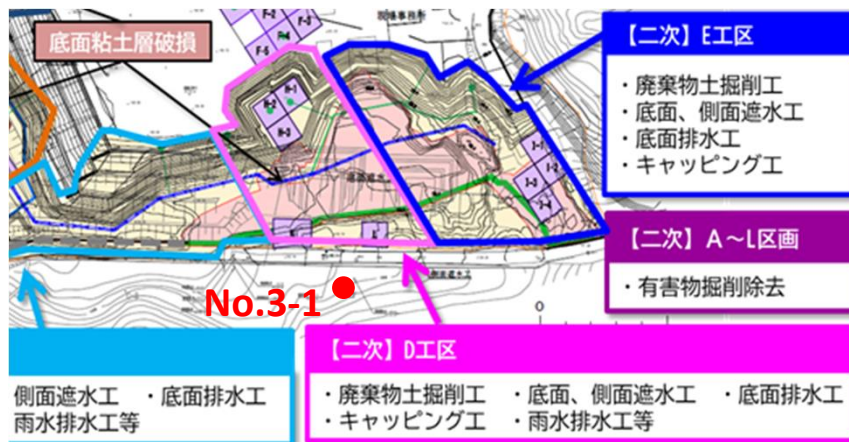
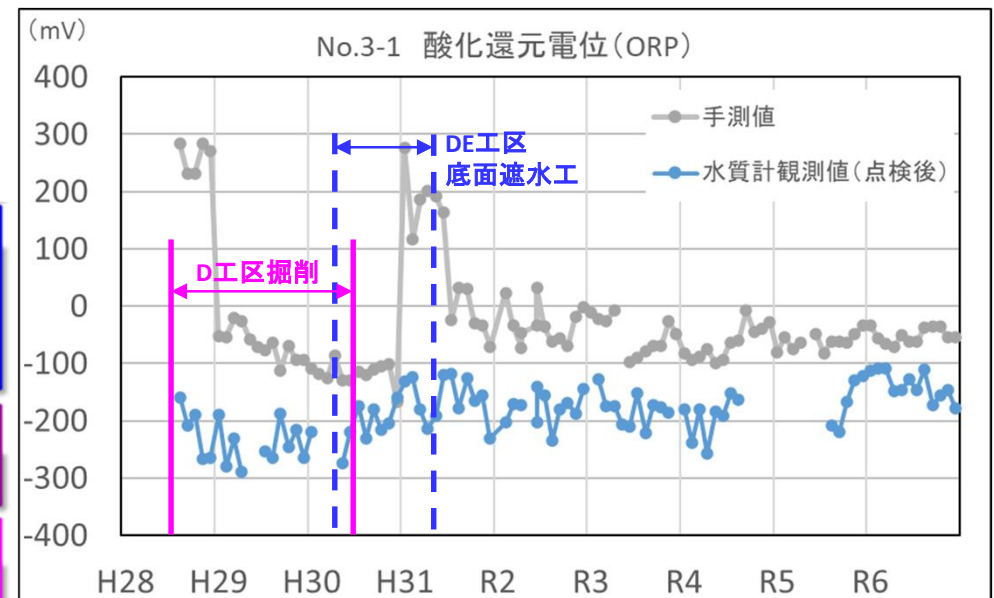
No.3-1 ひ素、鉄の経年変動

- 底面遮水工の施工から令和3年頃までは **工事の影響と思われるひ素や鉄の変動**が見られる。
- 令和4年頃から**ひ素とともに鉄も上昇**しており、**地質に起因するひ素、鉄**と考えられる。
- 原因の特定は困難であるが、対策工事後地下水の還元環境が安定していることが影響している可能性が考えられる。
- ひ素は**自然由来**であることについて、**引き続きモニタリングで確認**していく。
