第57回旧RD最終処分場問題連絡協議会

維持管理の状況について

令和8年(2026年) 6月8日

外部専門家による、R7構造物定期点検結果、 点検結果一覧【キャッピング(覆土・キャッピングシート)】

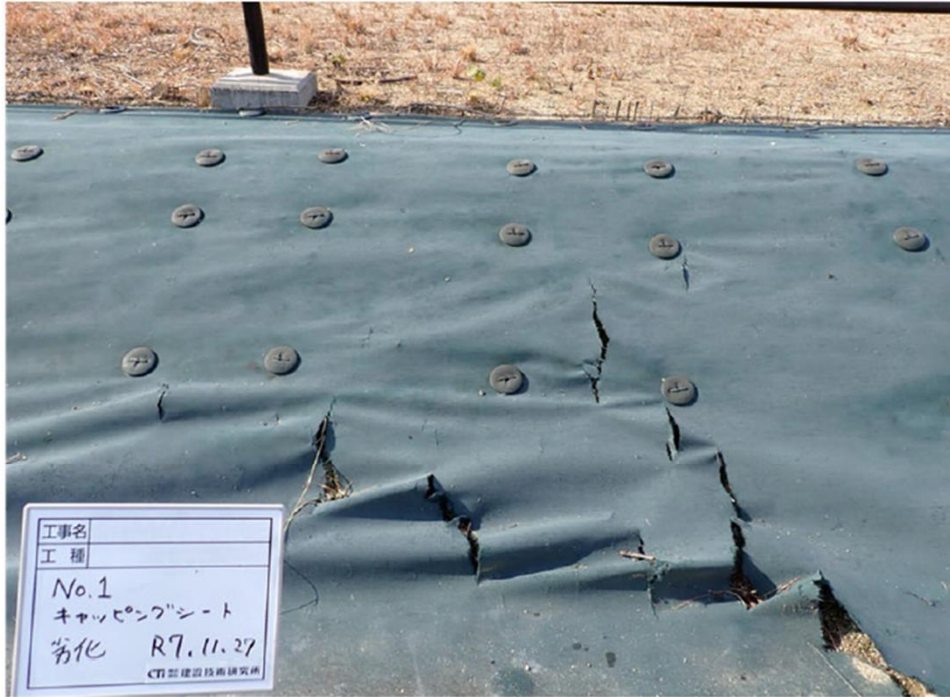
No.1

| 施設 | | 写真No. | R7年度点検結果 | | | (参考) R6年度点検結果 | |
|---|---|---|---|---|--|---|---|
| キャッピング工 | キャッピングシート | 1 | シートの劣化、広範囲 | | ■補修が望ましい シートの劣化が認められ、複数の引き裂き傷も確認される。今後、損傷が広がることが懸念される | シートの劣化、広範囲 | |

劣化

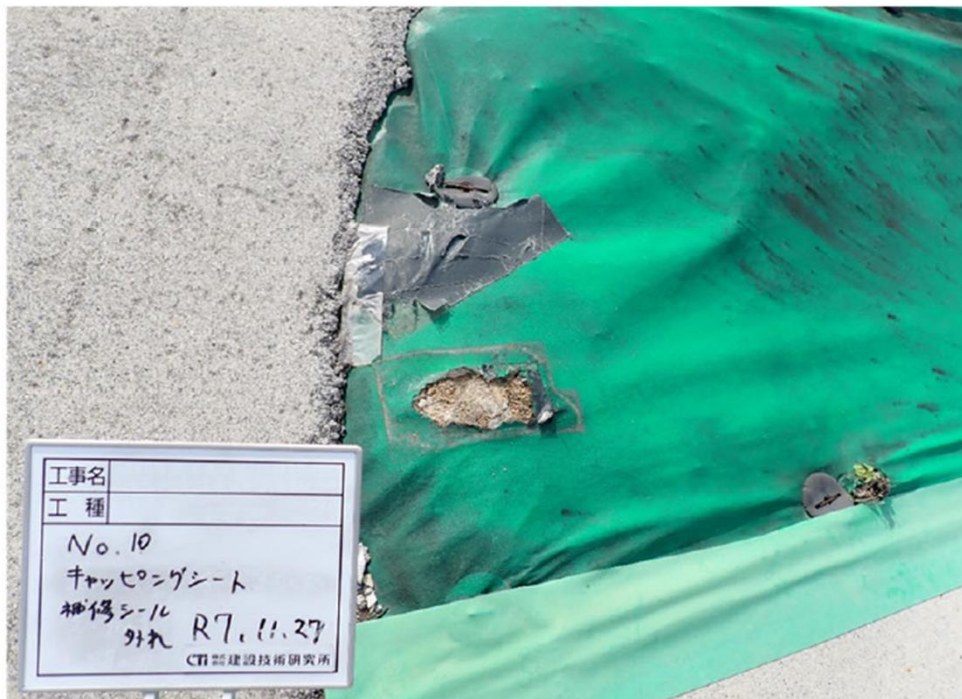
No.8

| キャッピング工 | キャッピングシート | 8 | 補修シールの外れ | | ■補修が望ましい 昨年度確認されたシートの破れがシールで補修されているが、外れている箇所があり、損傷が広がることが懸念される | シートの破れ、複数有り | L=6cm、9cm程度 |

補修シール外れ

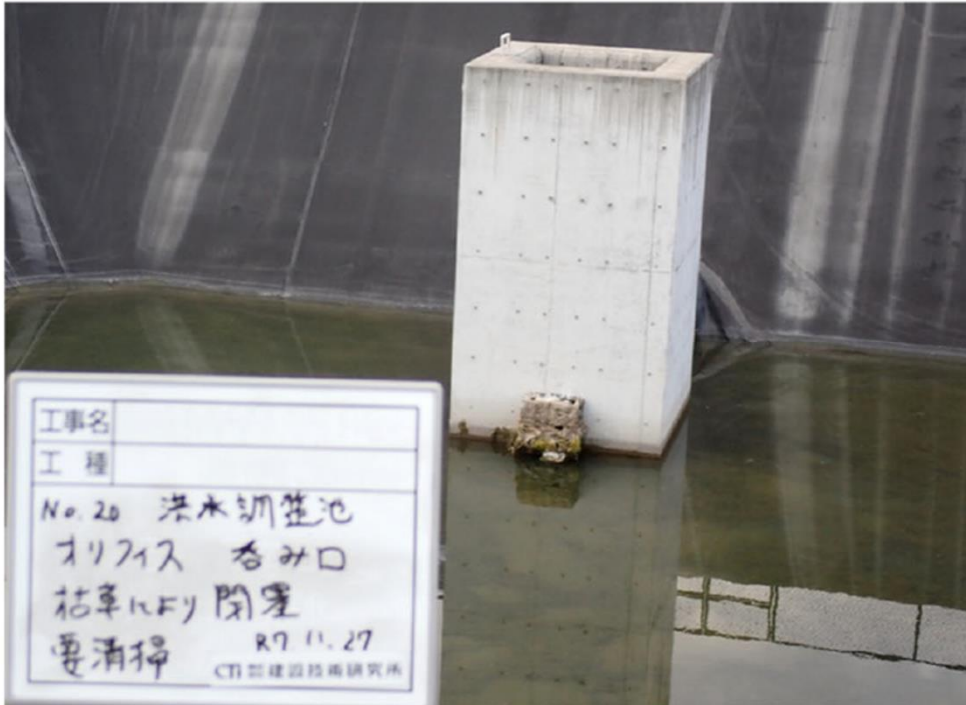
No.3

| 施設 | | 写真No. | R7年度点検結果 | | | (参考) R6年度点検結果 | |
|---|---|---|---|---|---|---|---|
| 洪水調整池 | その他 | 3 | オリフィス呑み口 枯草により閉塞 | | ■補修が望ましい 呑み口の清掃が必要 | | |

枯草により閉塞

要清掃

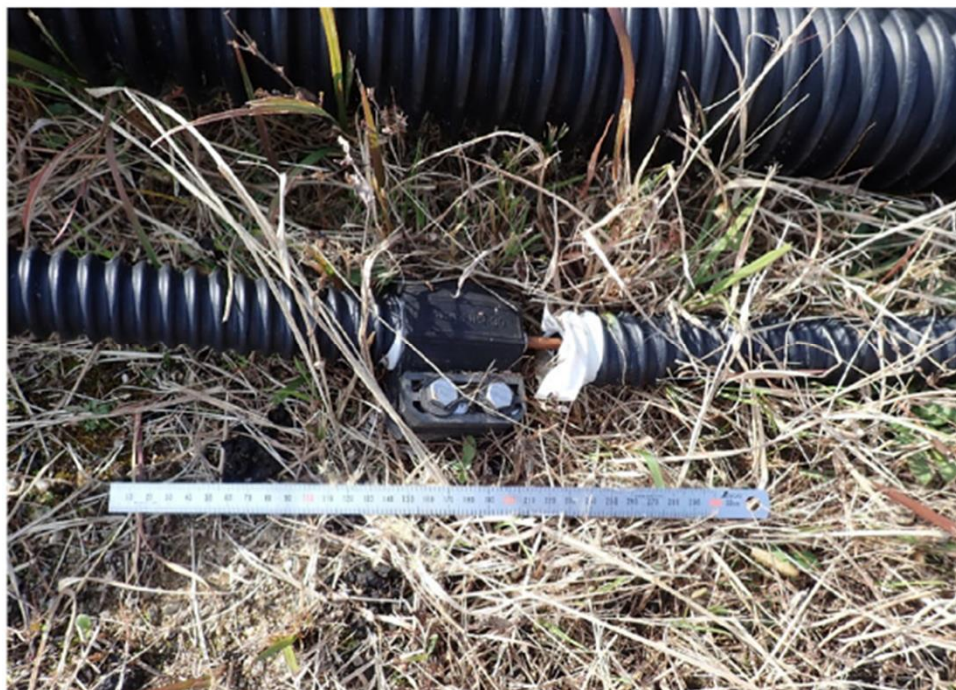
No.3

| 施設 | | 写真No. | R7年度点検結果 | | | (参考) R6年度点検結果 | |
|---|---|---|---|---|--|---|---|
| 管理用道路、門扉、フェンス、配管等 | 配管 | 3 | 保護管継手外れ ケーブルに断線は無し | | ■補修が望ましい 保護管の接続等の補修が必要 | | 保護管継手外れ ケーブルに断線は無し |

ケーブル保護管の外れ

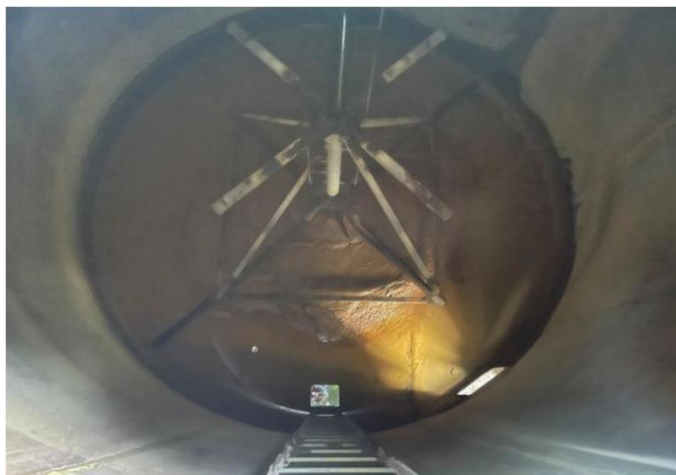
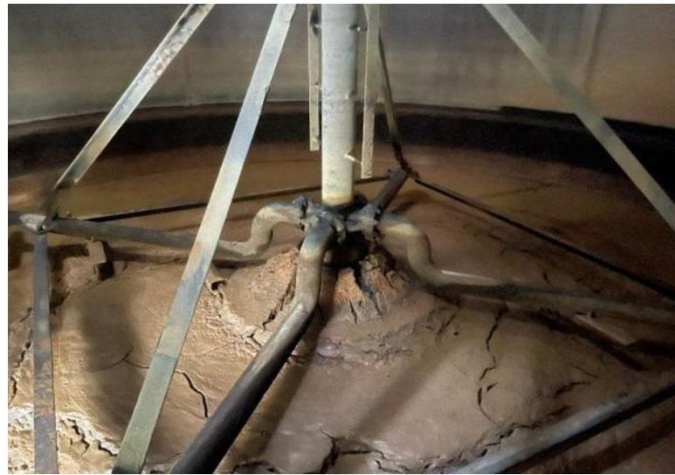
清掃前

R8.2.16~2.17 原水槽内部清掃
