対策工事の有効性について

令和8年(2026年)6月8日

# 1 対策工事の有効性と旧処分場の安定化の考え方

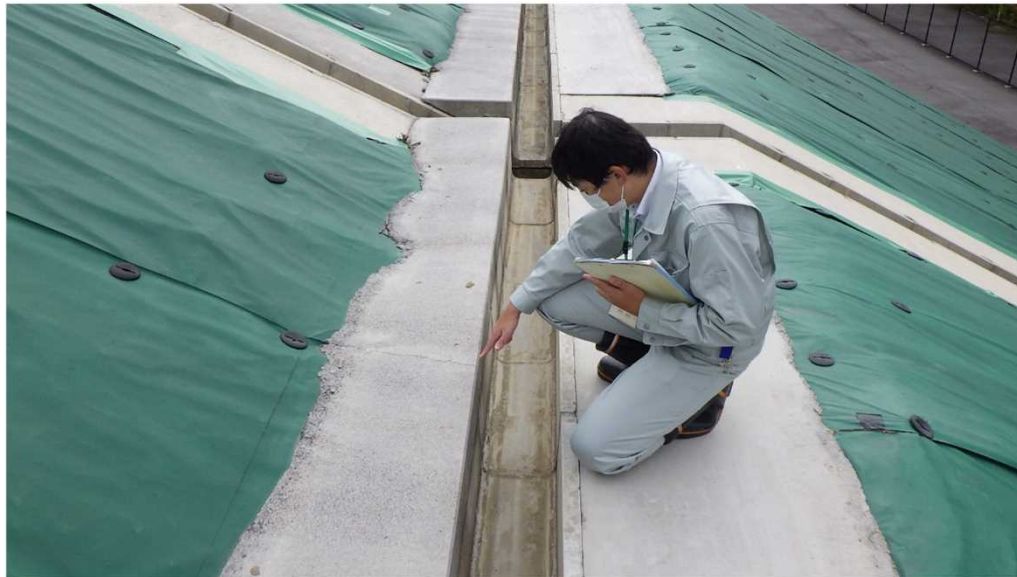
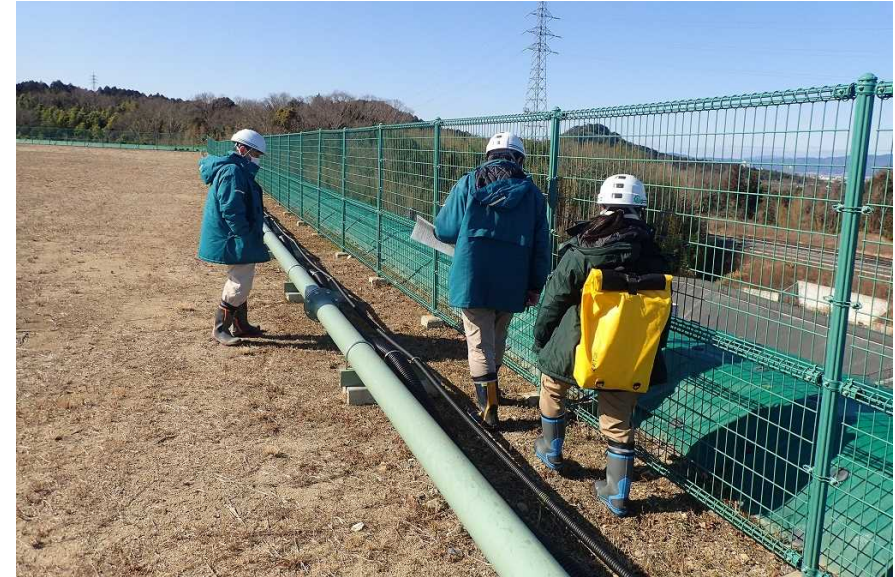
- 令和3年度から日常点検（直営：週1回）および定期点検（委託：年1回）を実施し、その報告を基に必要に応じて直営または維持補修工事を発注し、覆土等の機能を維持している。
- また、令和2年度から毎年の定点測量および縦断測量を実施し、法面勾配が計画安定勾配以下（ $26^{\circ}$  ～ $29^{\circ}$ ）であることを確認している。

図 点検の様子（左：日常点検、右：定期点検）

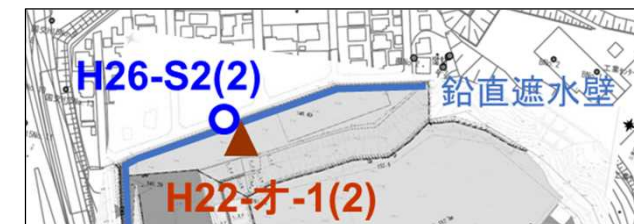
図 遮水壁両側の水位測定地点

- 評価対象地点において、H26-S2(2)地点（Ks3層）のほう素、No.3-1地点（Ks2層）のひ素を除き、実施計画の目標達成後も引き続き低下傾向で年平均値が地下水環境基準に適合している。No.3-1地点（Ks2層）のひ素については、旧処分場に起因するものではなく自然由来と考えられるとの調査結果をとりまとめ、アドバイザー（専門家）に確認し、第38回（令和3年9月）および第54回（令和7年11月）協議会で説明した。
- なお、H26-S2(2)地点（Ks3層）の降雨に対する水位変動については、遮水壁内部にあるH22-オ-1(2)地点の水位変動との関連性は確認されず、さらに、H26-S2(2)地点の井戸洗浄（令和3年1～3月）による水位低下からの回復までの過程においても、これら両側の地点の水位変動の関連性は確認されないことから、遮水壁は有効に働いていると考えられる。

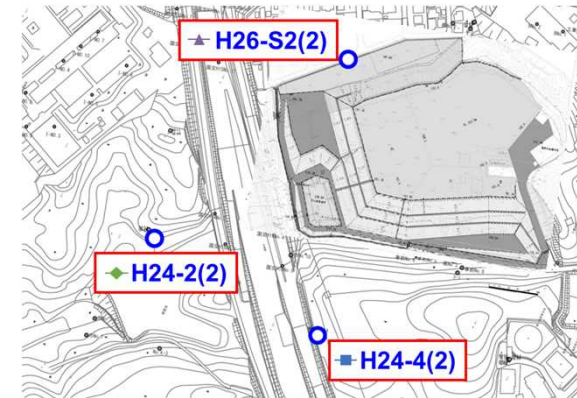
図 評価対象地点 (Ks3層)

- H24-2(2)地点およびH24-4(2)地点については、実施計画の目標達成後も引き続き低下傾向で年平均値が地下水環境基準に適合している。
- H26-S2(2)地点については、遮水壁により過去の浸透水の影響が残る付近の地下水の行き場が失われており、次項の通り降雨に対する遮水壁両側の水位変動の関連性から評価した。

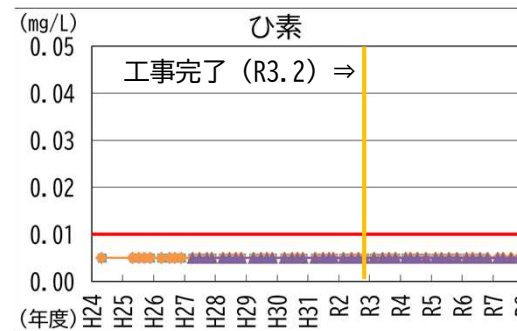
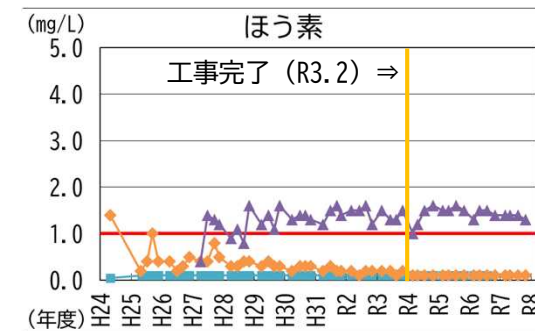
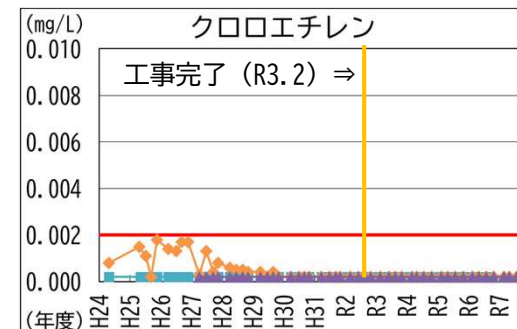
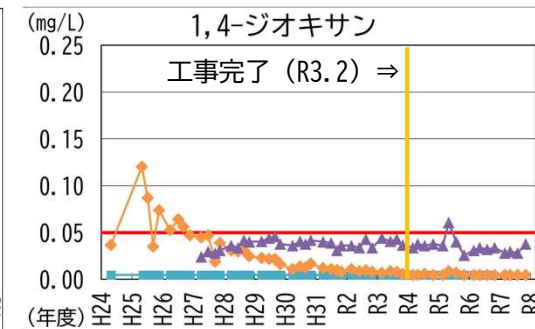
図 対策工事着手後に環境基準を超過していた4項目の経年変化

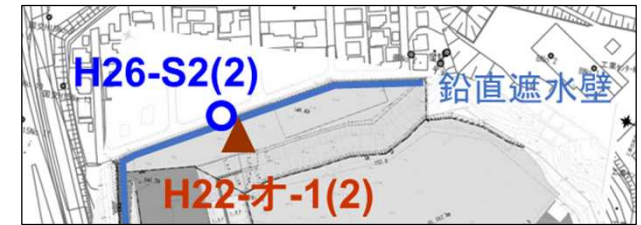
図 遮水壁両側の水位測定地点

- H22-オ-1(2)地点 (内部) については、降水量に対し鋭敏に反応し水位が変動している。一方で、H26-S2(2)地点 (外部) については、同様の水位変動は見られない。よって、降水量に対する遮水壁両側の水位変動の関連性は確認されない。
- H26-S2(2)地点 (外部) の井戸洗浄 (令和3年1~3月) による水位低下から回復までの過程でも、H22-オ-1(2)地点 (内部) については、降水量に反応した水位変動であり、遮水壁外部と同様の水位変動の過程は見られない。
- 以上のことから、両側の地点の水位変動の関連性は確認されず、遮水壁は有効に働いていると考えられる。

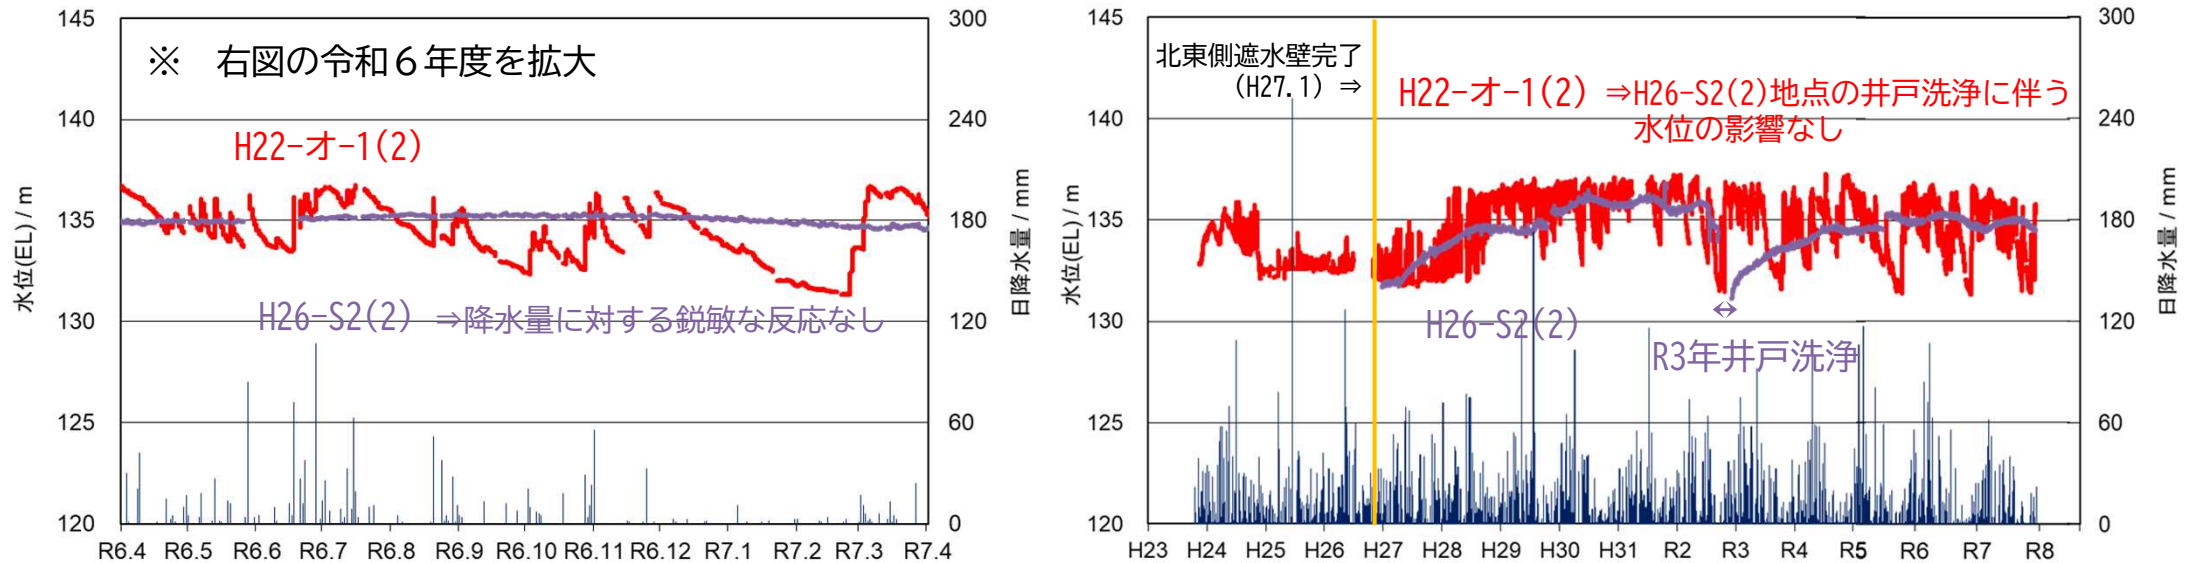
図 降水量に対する遮水壁両側 (H26-S2(2)とH22-オ-1(2)) の水位変動

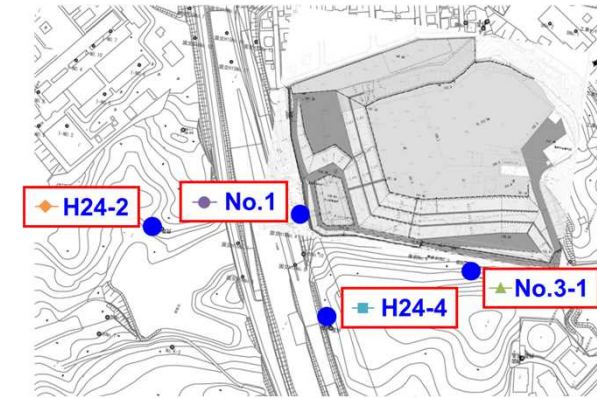
図 評価対象地点 (Ks2層)

- 以下の4地点については、No. 3-1地点の自然由来と考えられるひ素を除き、実施計画の目標達成後も引き続き低下傾向で年平均値が地下水環境基準に適合している。

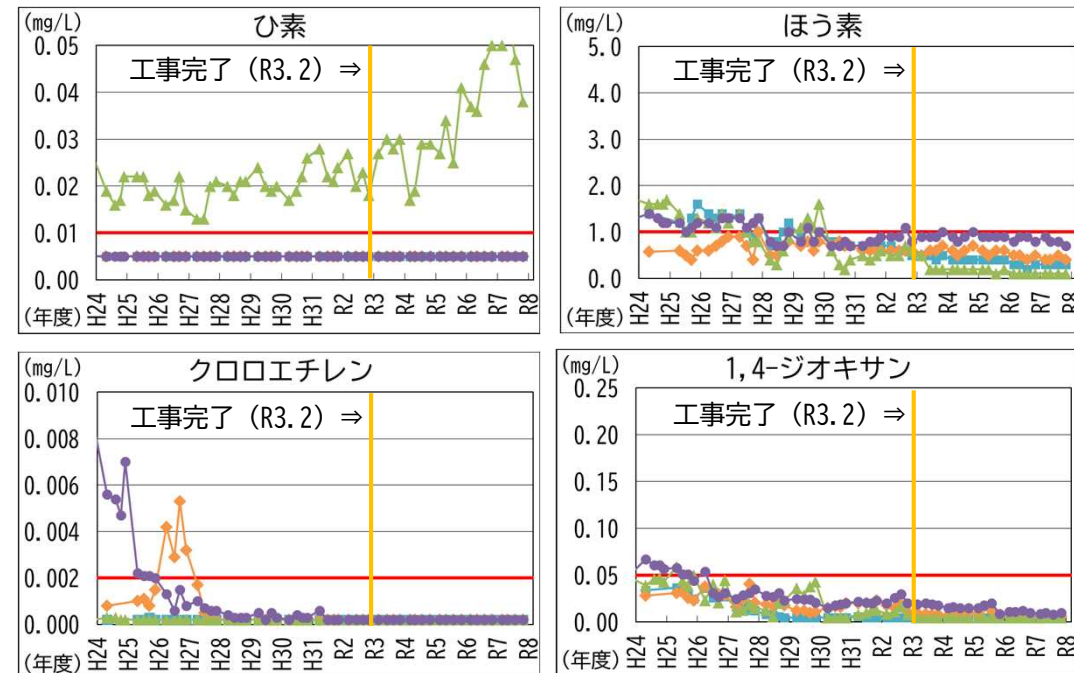
図 対策工事着手後に環境基準を超過していた4項目の経年変化 8

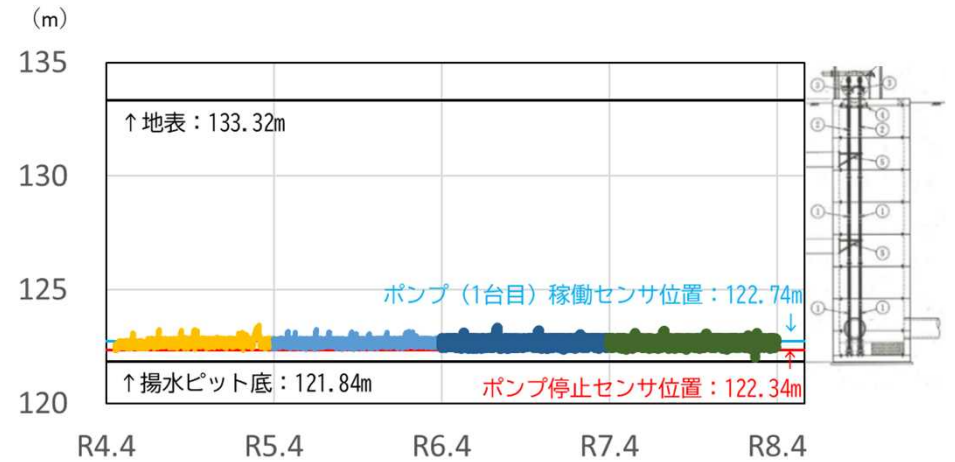
- 実施計画の目標達成後も引き続き、ポンプで揚水できるピットの下端の水位（標高122.34m）まで毎日水位を下げ、連続して揚水することにより、浸透水が全体として流動している状態を維持している。

図 浸透水揚水ピットの水位の経年変化

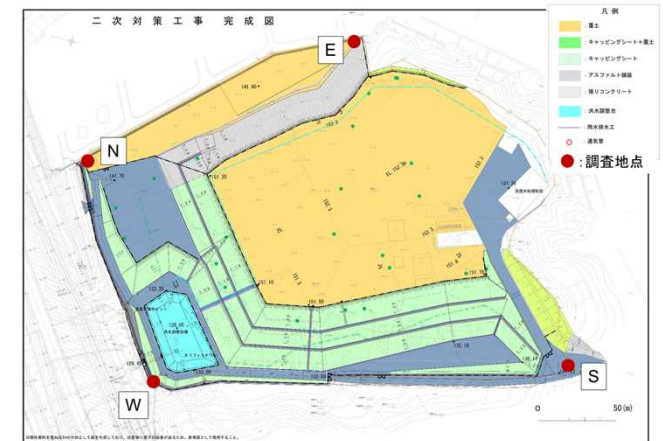
図 評価対象地点（4地点・年4回）

- 実施計画の目標達成後も引き続き、敷地境界4地点の調査で不検出であり、週1回のガス検知器を使った直営による硫化水素ガス濃度の監視と併せて、硫化水素ガスの悪臭による支障のおそれがないことを確認している。
