水害の原因 被害状況 体験談

2025 (令和 7) 年 9 月 17 日、11 月 4 日の鍛冶屋町自治会館での聞き取り調査に基づき作成  
※その他の参考文献：地券取調総絵図 近江国浅井郡第二区鍛冶屋村、ゼンリンの住宅地図 東浅井郡 [71]、長浜市住宅案内図 [77]

**被害概要** 1959 (昭和 34) 年 伊勢湾台風

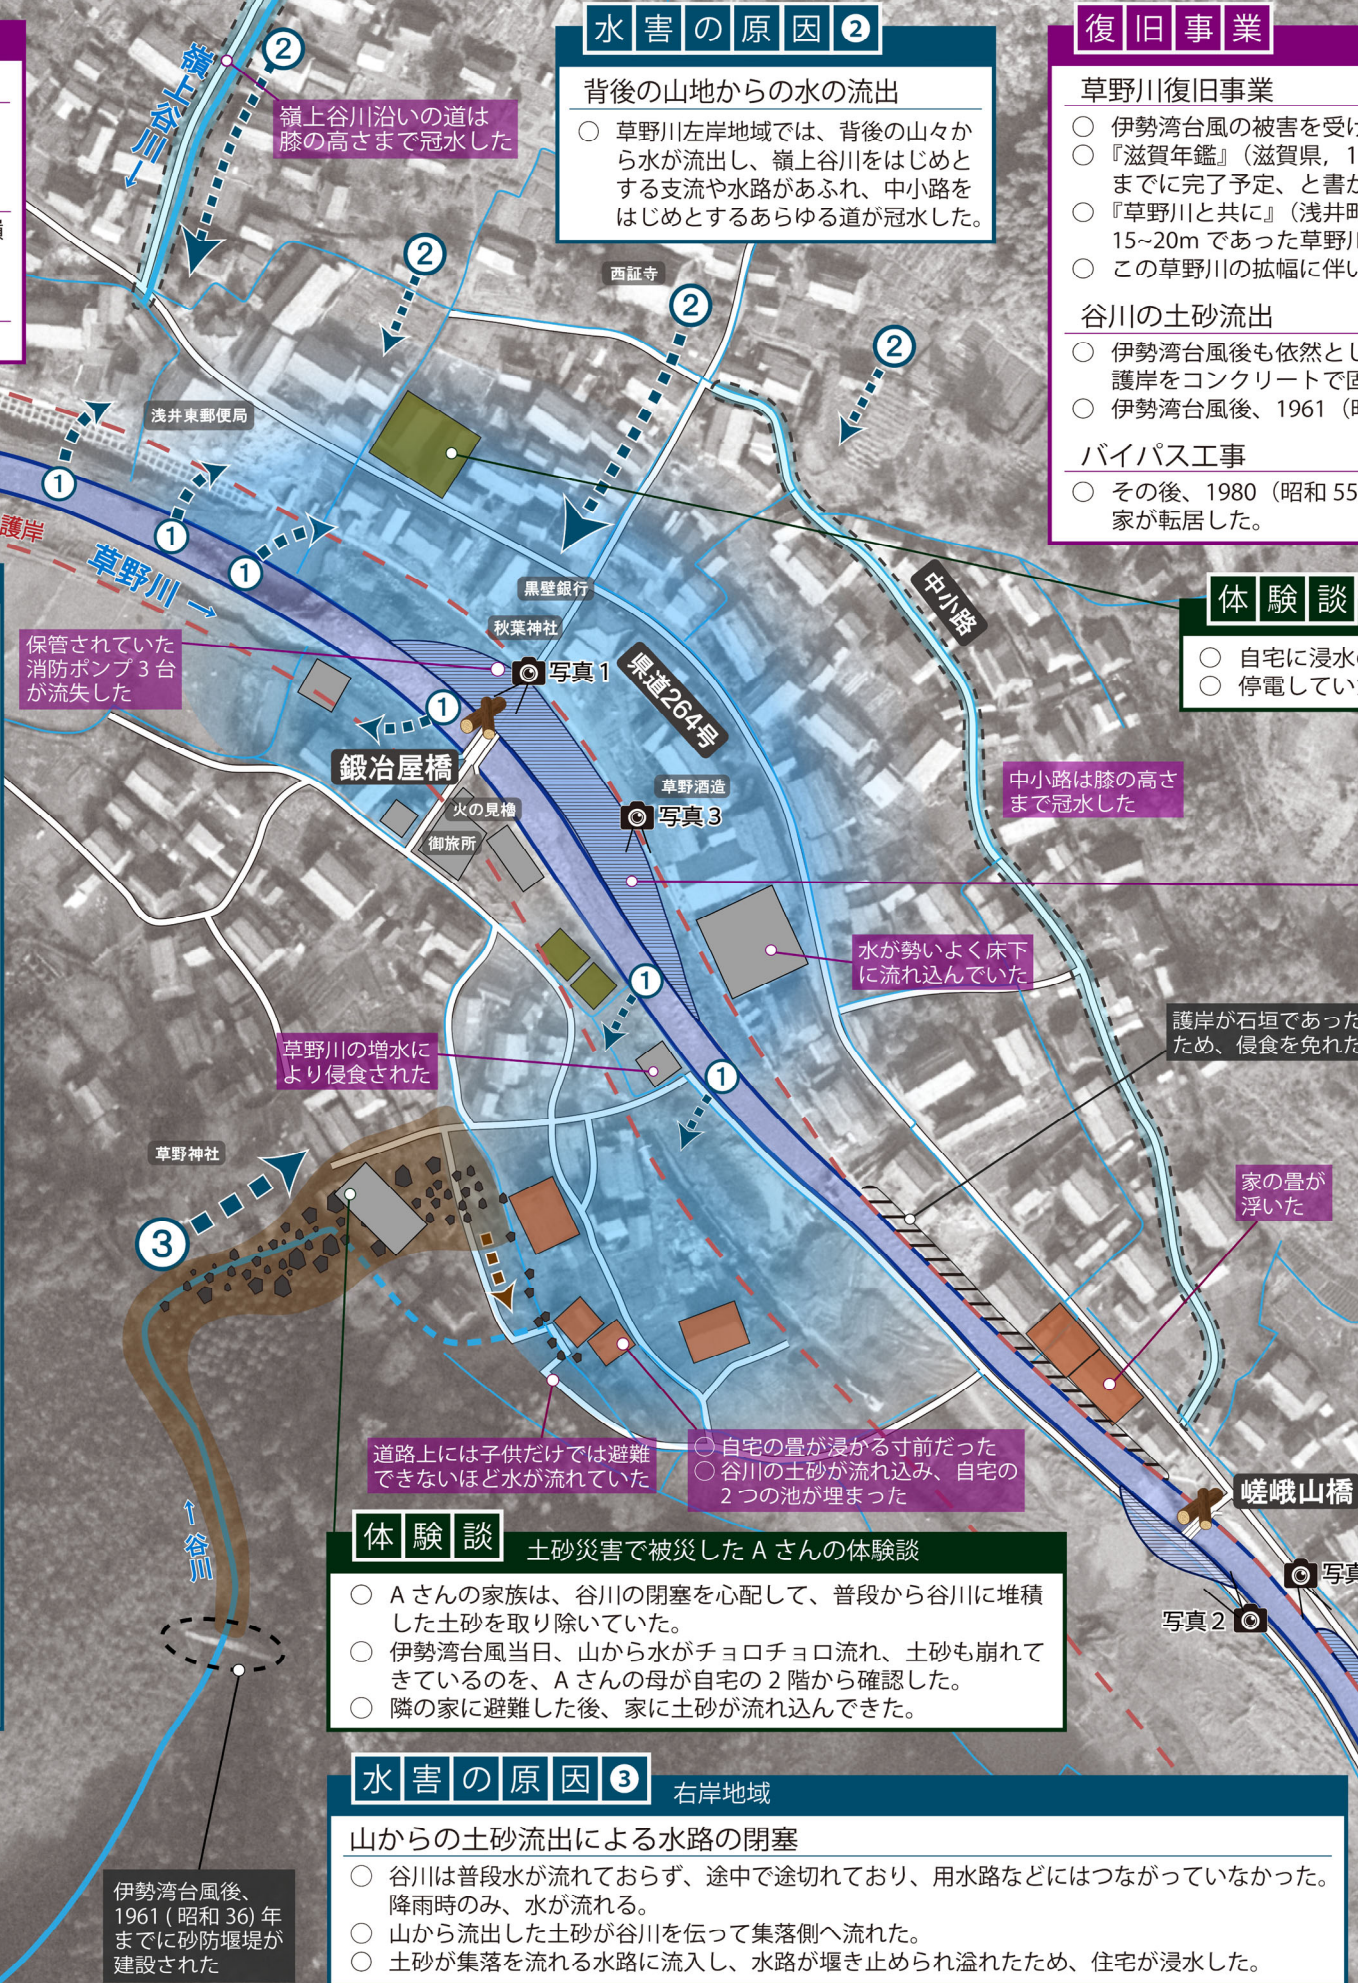
- 上流から流れてきた流木が、嵯峨山橋の左岸側の桁下に引っ掛かった。
- 左岸側の桁下がふさがれたことにより、草野川の水位が再び上昇し、川の水の流れがすべて右岸側の桁下に集中した。
- 水の勢いに耐えられず、右岸側の護岸が削られ、侵食された。

- 護岸侵食された部分から水が流れるようになったことにより、徐々に草野川の水位が下がった。

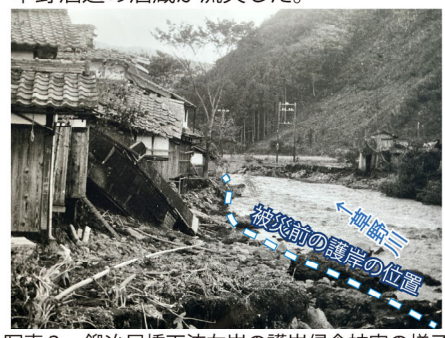
- 草野川の勢いにより、鍛冶屋橋左岸の下流部にあった宅地が侵食された。
- 草野酒造の酒蔵が流失した。

写真 3 鍛冶屋橋下流左岸の護岸侵食被害の様子

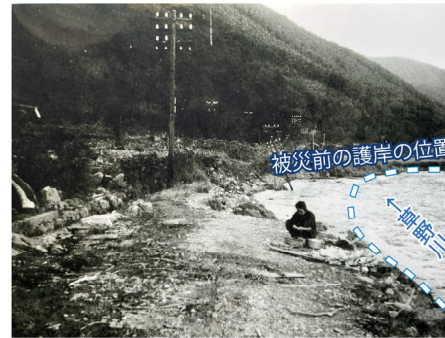
- 護岸が石積みではなく土手であったため、侵食されてしまい、護岸沿いにあった道路が流失して通行不可能となった。

写真 4 県道 264 号の護岸侵食被害の様子
