旧アール・ディエンジニアリング最終処分場周辺環境 影響調査の結果について（令和6年度第1回）

2024年7月12日

滋賀県 琵琶湖環境部 最終処分場特別対策室

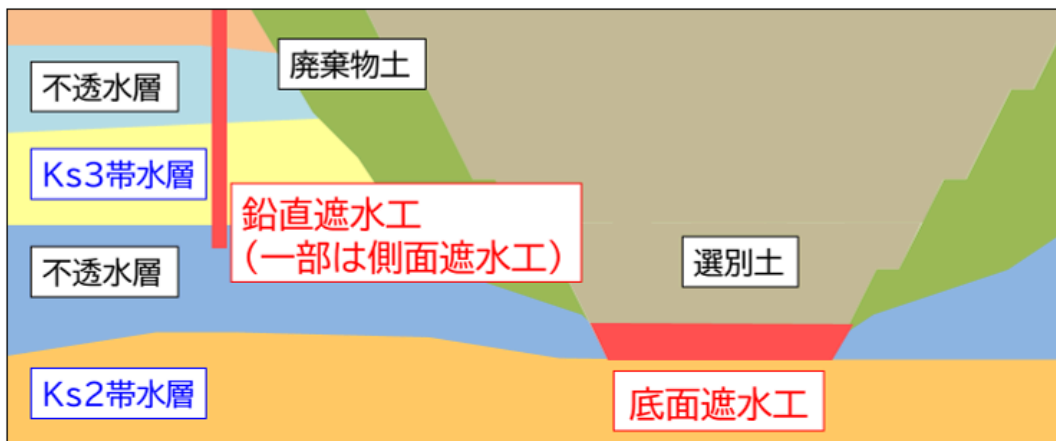
(※1) 地下水帯水層と遮水工事の位置関係

- 【Ks3層地下水】 廃棄物土層の側面に接していたことにより、廃棄物土に触れた浸透水が漏洩していたため、二次対策工事で鉛直遮水工または側面遮水工により遮水しました。
- 【Ks2層地下水】 廃棄物土層の底面において粘性土層が欠損していた箇所から廃棄物土に触れた浸透水が漏洩していたため、二次対策工事で底面遮水工により遮水しました。
