# 旧アール・ディエンジニアリング最終処分場周辺環境 影響調査の結果について（令和7年度第3回）

2025年12月26日

栗東市小野地先の旧アール・ディエンジニアリング最終処分場（以下「旧処分場」という。）について、令和7年度第3回の旧処分場跡地の周辺環境影響調査（地下水等調査）の分析結果がまとまりましたのでお知らせいたします。

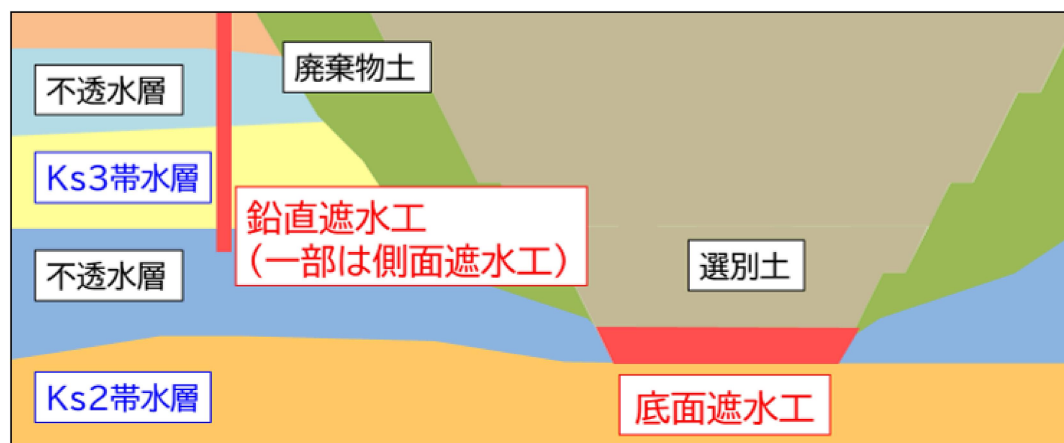
(※1) 地下水帯水層と遮水工事の位置関係

- 【Ks3層地下水】 廃棄物土層の側面に接していたことにより、廃棄物土に触れた浸透水が漏洩していたため、二次対策工事で鉛直遮水工または側面遮水工により遮水しました。
- 【Ks2層地下水】 廃棄物土層の底面において粘性土層が欠損していた箇所から廃棄物土に触れた浸透水が漏洩していたため、二次対策工事で底面遮水工により遮水しました。
