第 39 回 旧 R D 最終処分場問題連絡協議会の開催結果

H26-S2地点の状況について

令和4年(2022年)2月(書面開催)

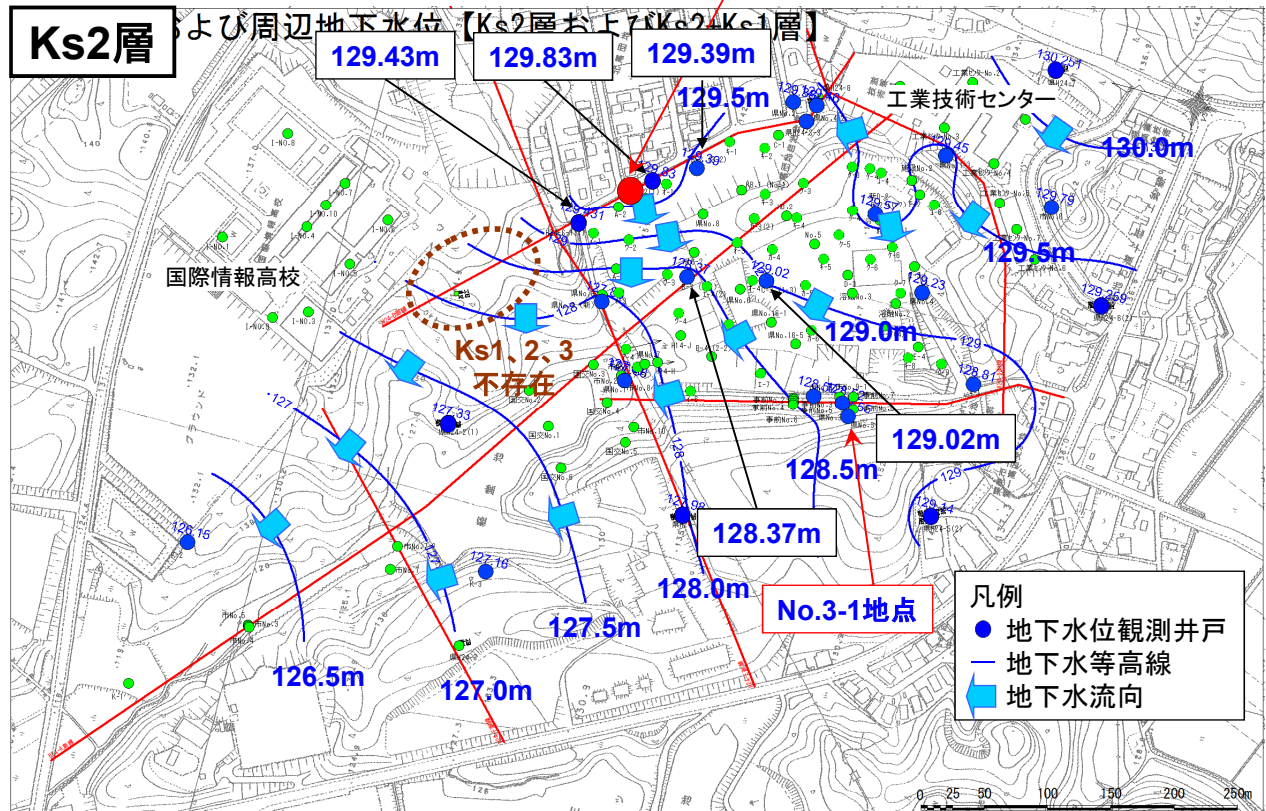
地下水位観測結果に基づく地下水流向図

■ 地下水位はH26-S2地点付近で高く、旧処分場側に向かって下がっているため、旧処分場側が下流側と考えられる。

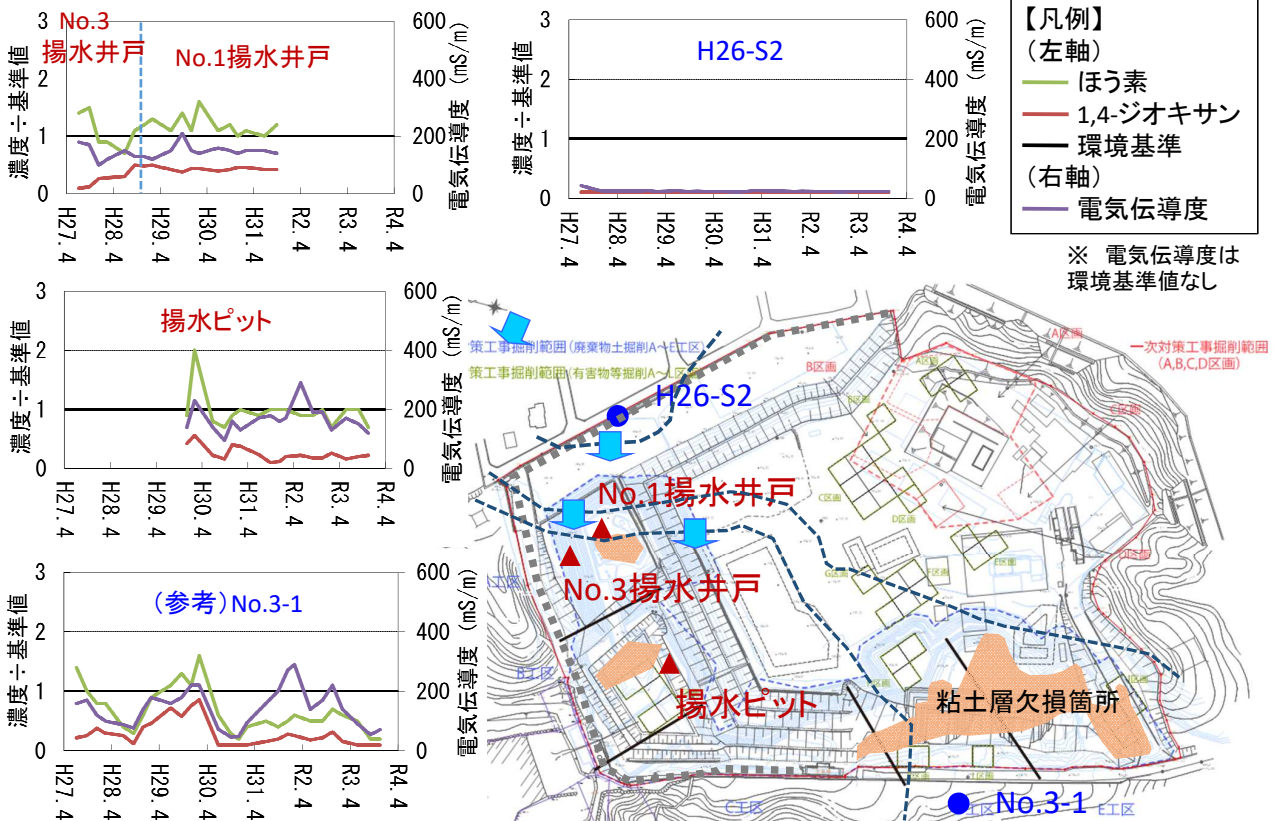
地下水・浸透水分析結果

■ 浸透水で検出されているほう素、1,4-ジオキサンがH26-S2地点では不検出。
 ■ H26-S2地点の電気伝導度は浸透水を大きく下回っている。

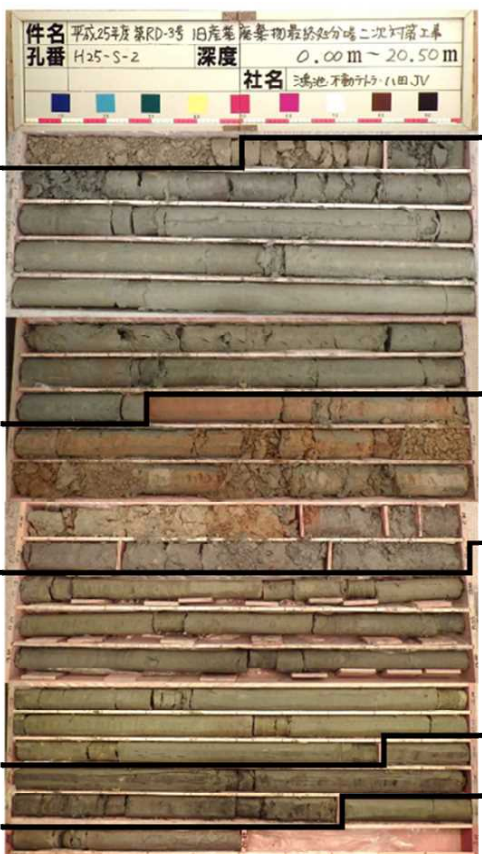
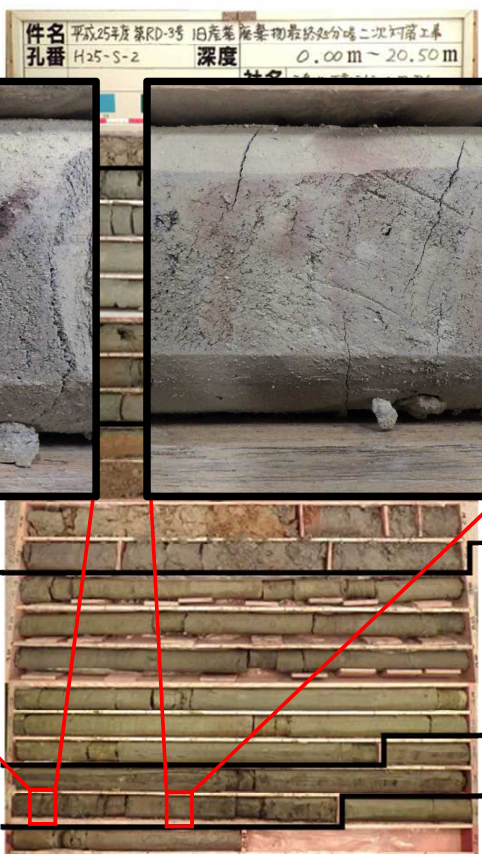
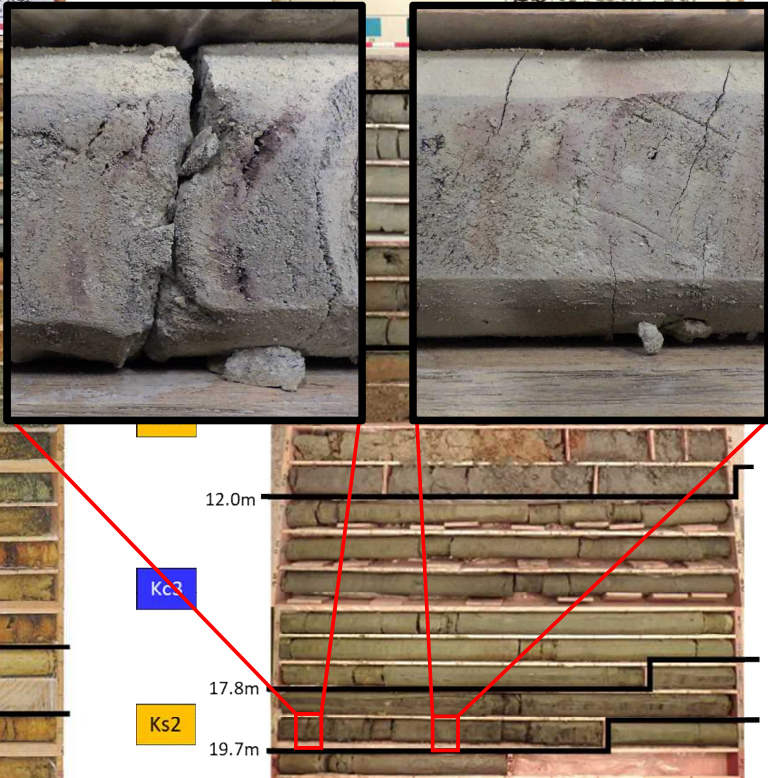
H26-S2

黒い成分も含まれるため目立たないが、鉄の酸化物が多いと考えられる赤色の濃い箇所も見られる。

- なお、ボーリングコアの色からもひ素を含んでいることの多い鉄の酸化物の色(赤)の濃い箇所が見られる。
