# 敦賀発電所の近況について

2026年10月20日

日本原子力発電株式会社  
敦賀発電所

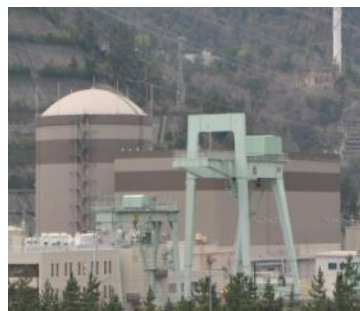
### ○敦賀発電所1号機【定格電気出力:35.7万kW】

| 設 備 概 要 | | 1970年 3月 | 営業運転開始<br>日本初の商業用軽水炉<br>大阪で開催された万国博覧会に送電 |
| 型式:沸騰水型(BWR) | | | |
| 燃料:低濃縮ウラン(約52ton) | | 2015年 4月 | 営業運転終了 |
| 濃縮度 3.7wt% | | 2017年 5月 | 廃止措置着手 |

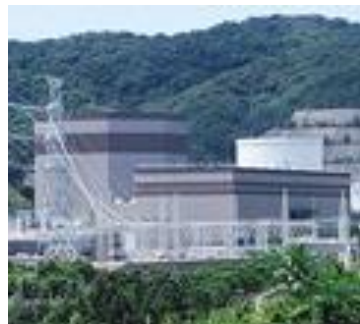
### ○敦賀発電所2号機【定格電気出力:116万kW】

| 設 備 概 要 | | 1987年 2月 | 営業運転開始<br>日本初の110kW級 国産改良標準型軽水炉 |
| 型式:加圧水型(PWR) | | | |
| 燃料:低濃縮ウラン(約89ton) | | 2011年 5月 | 原子炉手動停止 |
| 濃縮度 4.1wt% | | 2015年11月 | 新規制基準に係る原子炉設置変更<br>許可申請(2023年8月 補正申請) |

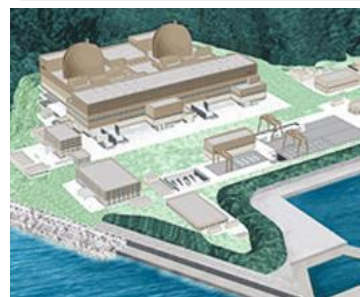
### ○敦賀発電所3、4号機【定格電気出力:153.8万kW × 2基】

| 設 備 概 要 | | 2004年 3月 | 原子炉設置変更許可申請<br>日本初の改良型PWR |
| 型式:改良型PWR(APWR) | | | |

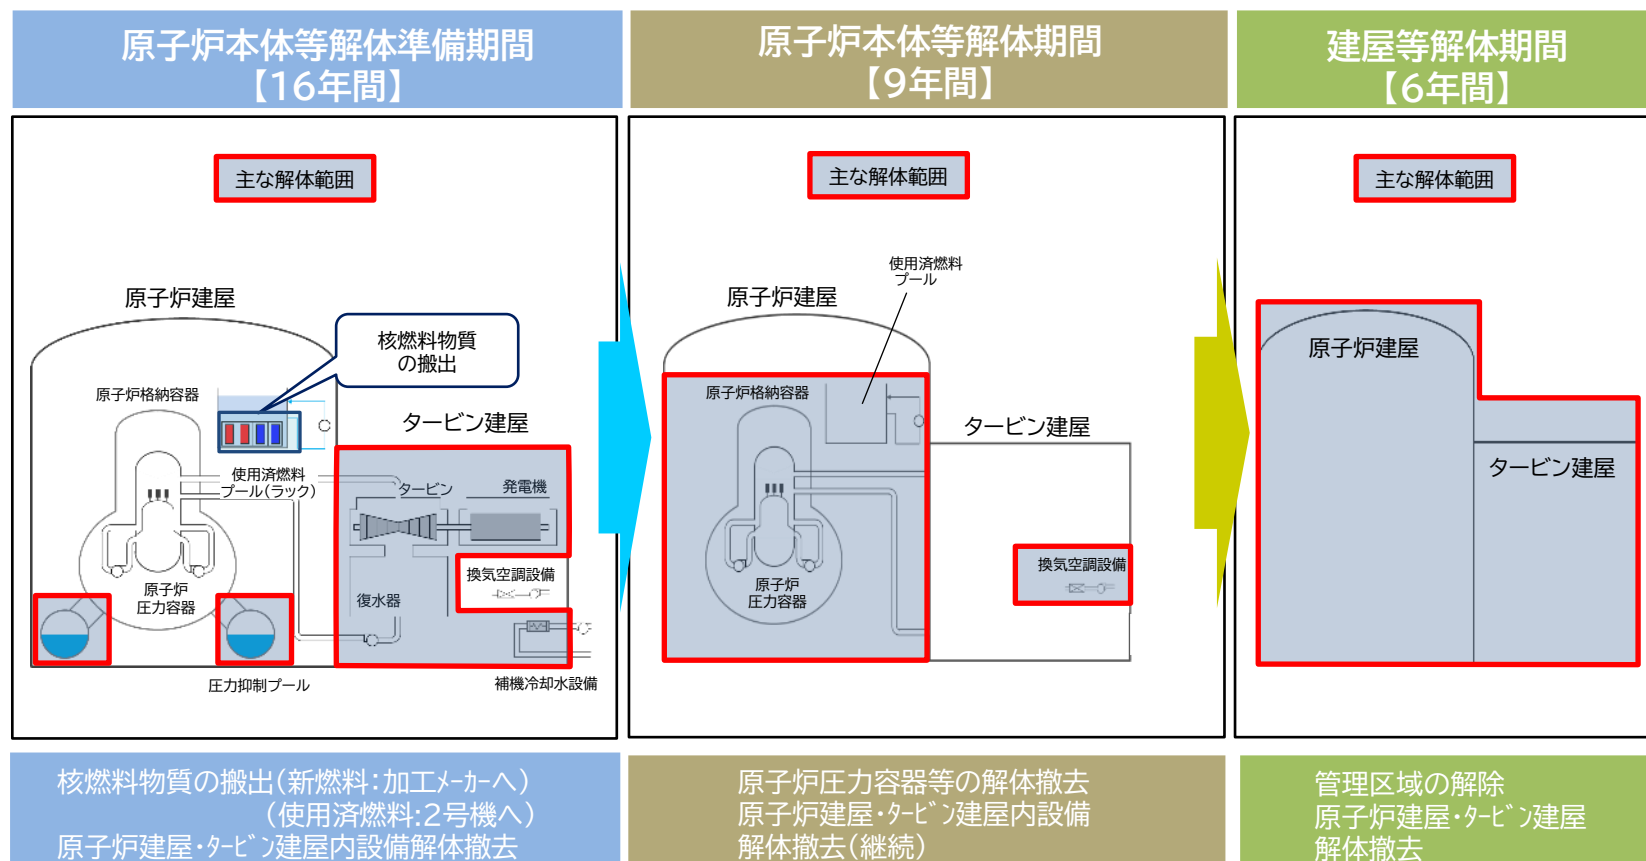
敦賀発電所1号機の廃止措置工程は、3段階に分け31年をかけて行い、放射能レベルの低い領域から解体を開始します。特に放射能レベルの高い原子炉本体等の領域は、放射能が時間と共に弱くなる性質を利用し、放射能レベルが下がってから解体を行います。

具体的には、原子炉建屋内から燃料を搬出後、原子炉本体の解体を行い、その後建屋を解体し更地にします。

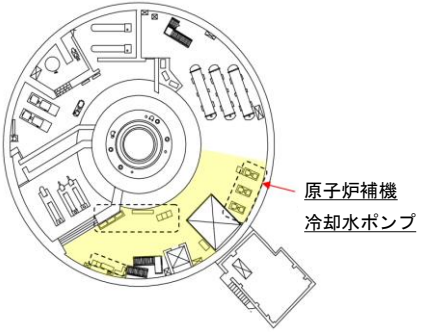
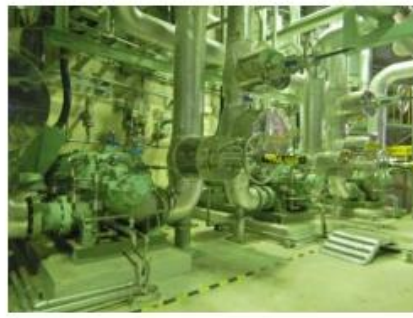
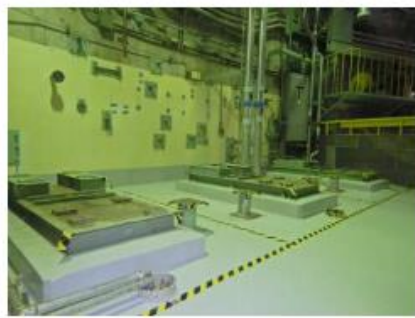
| | 対象施設・設備名 | 工事開始前 | 工事終了後 |
|---|---|---|---|
| <p>原子炉建屋 2 階平面図</p> | <p>原子炉補機冷却水<br/>ポンプ A、B、C<br/>(原子炉建屋 2 階)</p> | | |

### 〈建屋内廃棄物輸送ルート等確保に伴う危機解体工事状況の代表例〉

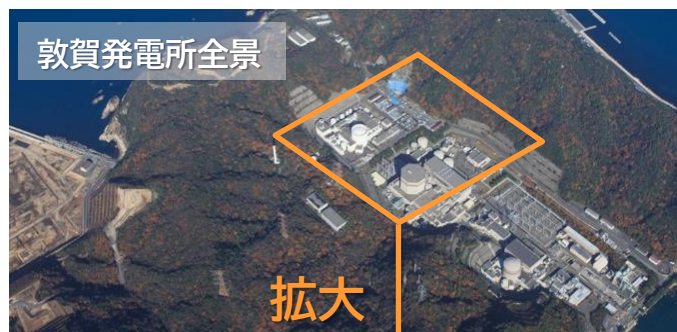
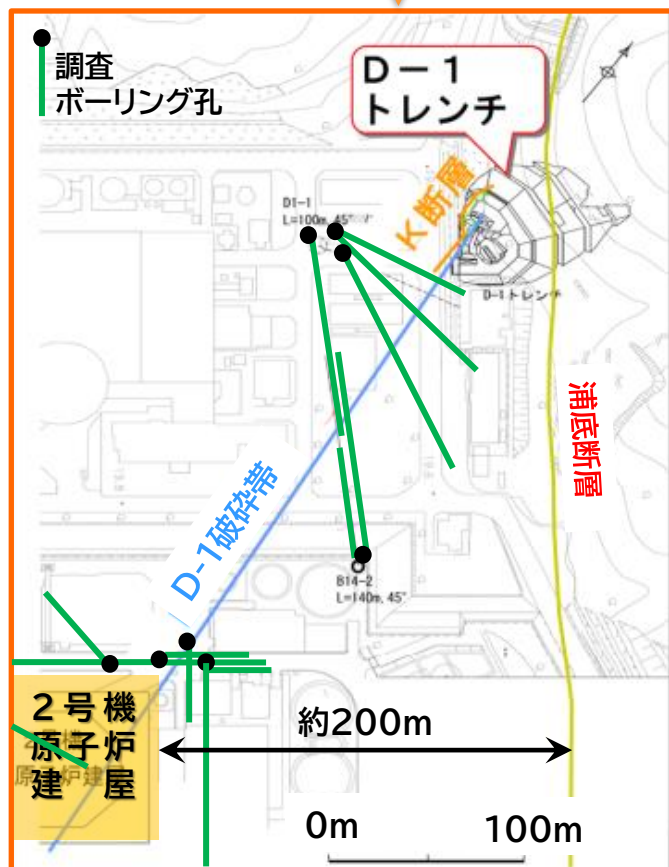
耐震重要施設は、変位が生ずるおそれがない地盤に設けなければならない。

活断層の定義：後期更新世(約12～13万年前)以降の活動が否定できない断層

##### ① K断層の活動性

約12～13万年前以降の活動有無

##### ② K断層の連続性

2号機原子炉建屋(耐震重要施設)直下までの連続有無

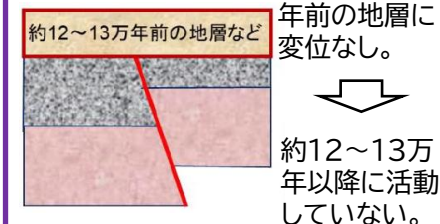
#### 活動性評価方法

| | 当社の評価 | 原子力規制委員会の評価 |
|---|---|---|
| ①K断層の活動性 | K断層が約12～13万年前よりも古い地層に変位・変形を与えていないことから活動性はない。 | ・上載層が削除されており、変位・変形が止まっているか不明。<br>・安定した上載層がなく、堆積年代も不明確。 |
| ②K断層の連続性 | D-1トレンチ～2号機原子炉建屋間のボーリング調査でK断層が確認されなかったため、原子炉建屋直下に連続しない。 | 連続性評価が安全側に行われていない。 |

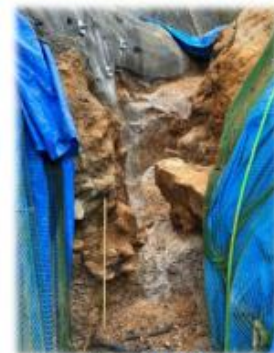
2025.11 撮影

概要：ふげん道路ピットの地面を岩盤まで掘り下げ、岩盤面を直接観察します。

ふげん道路ピットの岩盤観察作業

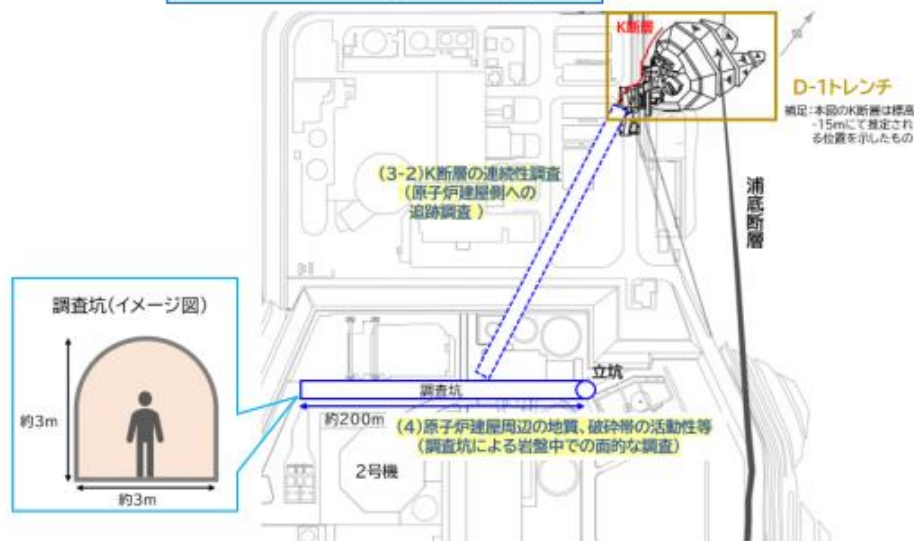
#### D-1 トレンチ南方での調査

目的: 原子炉建屋周辺の地質や破砕帯の位置、特徴などを詳しく確認します。

概要: 原子炉建屋周辺でボーリング調査や調査坑による調査を行い、次の事項を確認します。

- ・ 地下の地質の状況
- ・ 原子炉建屋直下にある破砕帯の活動時期
- ・ 破砕帯の位置や特徴
- ・ その他の破砕帯の位置や活動した時期

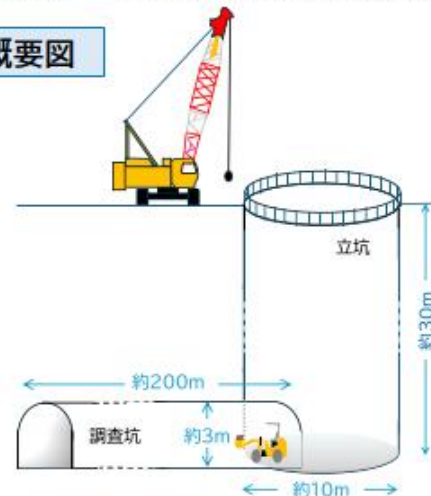
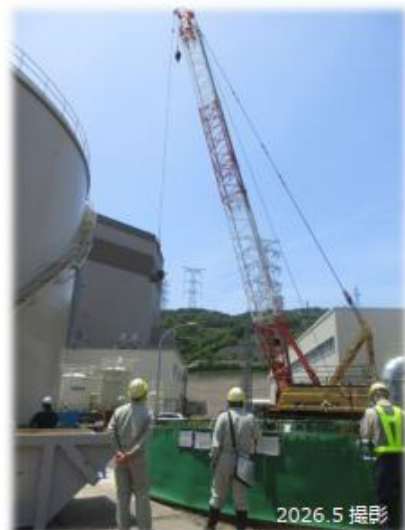
#### 調査坑概要図

調査坑の掘削に必要な資機材の搬出入および土砂を搬出するための大型クレーン

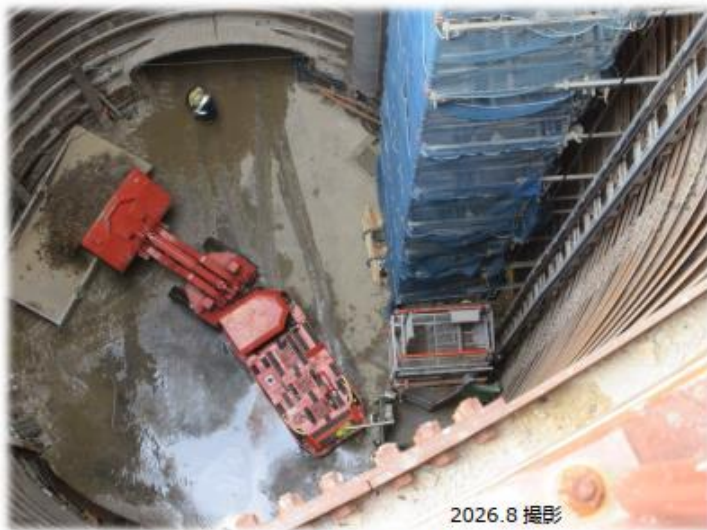
調査坑の掘削 (土砂排出)

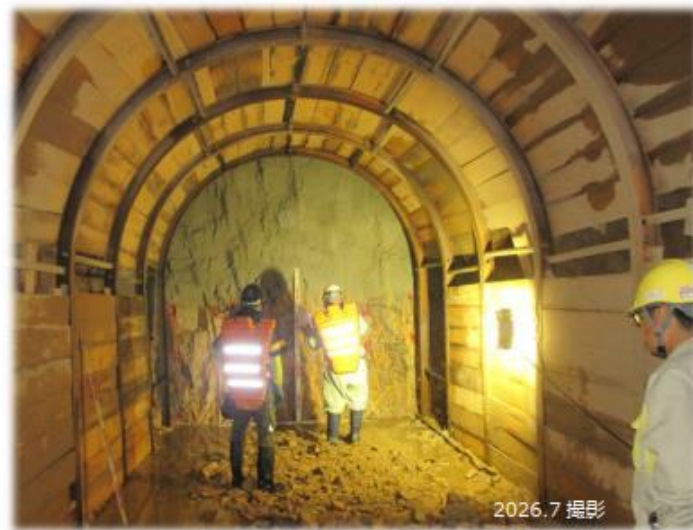
調査坑の観察

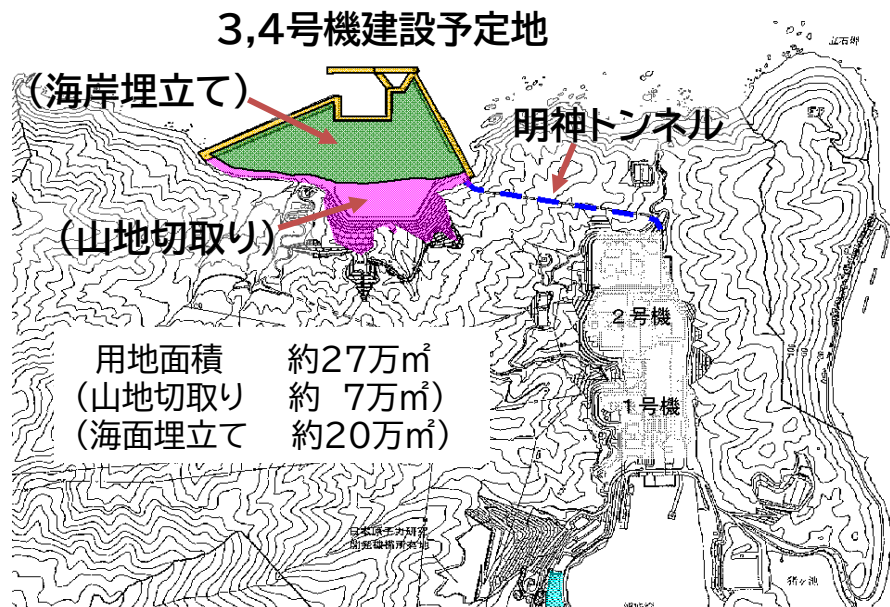
## (4) 敦賀発電所3, 4号機計画について

- ・1993.3 地元議会から増設促進陳情
- ・2000.2 福井県および敦賀市に増設  
事前了解願い提出  
(2002.12了解受領)
- ・2002.8 国の電源開発基本計画  
に組入れ
- ・2004.3 原子炉設置変更許可申請
- ・2010.3 敷地造成完了
- ・2011.3～ 東日本大震災により安全  
審査中断、準備工事中断  
→ 現在、現場維持管理継続中

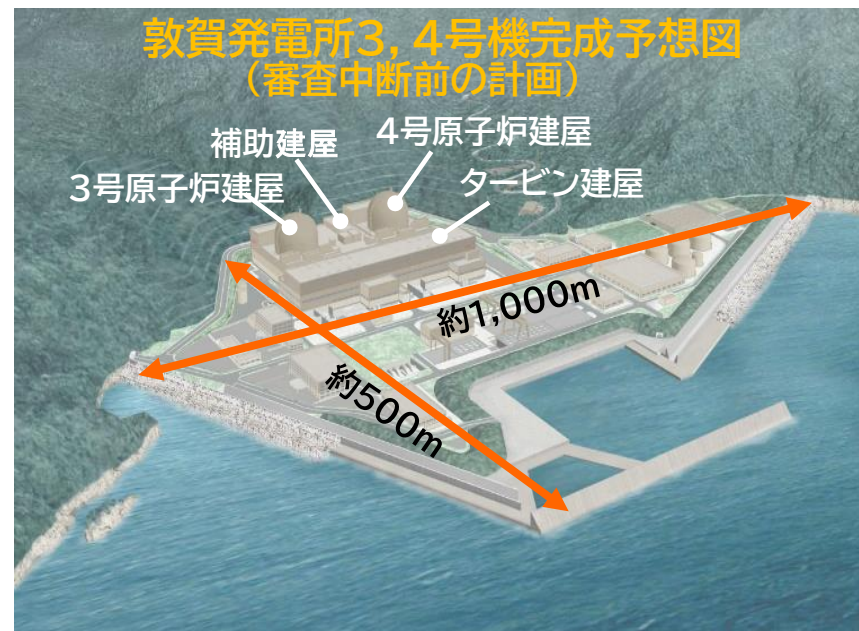
敦賀3,4号機は、国内外の最新技術や福島第一原子力発電所事故の教訓を反映し新規制基準の適用を含めてより一層、安全性、信頼性の高いプラントとして設計を継続します。

- ・地震／津波対策の強化
- ・電源系の強化
- ・シビアアクシデント対策
- ・これらに伴う機器配置等の見直し
