通学路における安全対策について

伊藤 聖晃¹

¹南部土木事務所 道路計画課

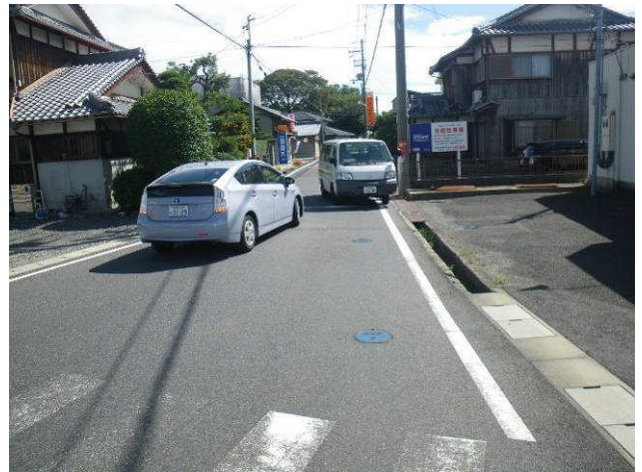
図1 状況写真

「中山道」と愛称がつけられているとおり、沿道には民家、店舗等が連続した歴史のある道路である。対象区間は栗東市糺付近から守山市守山1丁目付近の間である。車道幅員は、箇所によって差異はあるが、最小で車両が離合困難な3m程度の箇所がある。店舗への搬入、自宅への車庫入れ等で一時停止の車両があれば数台の車両がそれを待つことになる。通勤通学時間帯では、通学路と指定されている区間が数か所あるため、歩行者、自転車、車両等が細い道路に混在するという状況である。

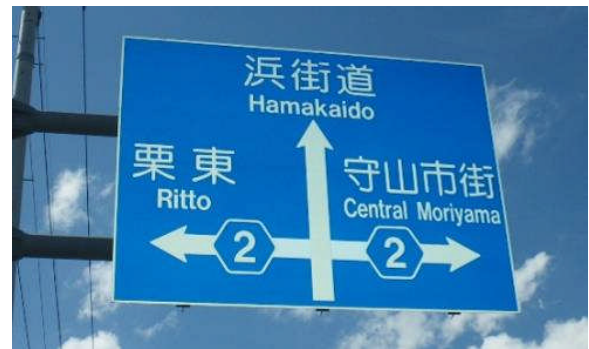
図3 案内標識①

対象区間の中心部で交差する県道片岡栗東線には、国道8号から琵琶湖向き車線の本区間手前に図3のような案内標識(108の2-A)が設置されている。左折すると「栗東」、右折すると「野洲・守山市街」へと通じる標記になっており、最小車道幅員約3mの道路に誘導することとなっている。ところが、片岡栗東線を直進し守山市道を進むと、片側2車線を有する新中山道と呼ばれる市道に交差し、この交差点でも同様に、左折すると栗東に行き、右折すると野洲・守山市街に到達する。案内標識は図4のとおりである。

このような状況のため、図3の案内標識に記載されている内容を図5のように直進に栗東、浜街道、守山市街とし、線を細くする。

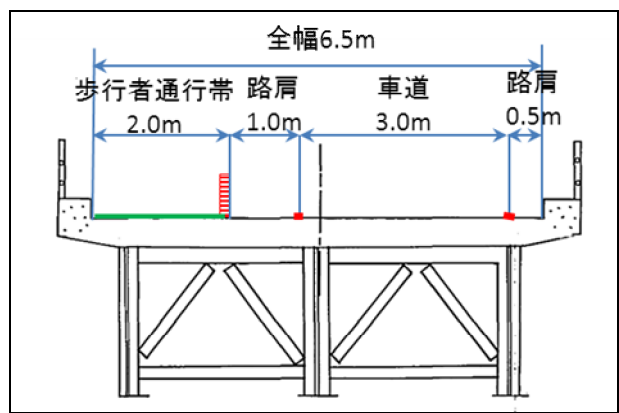
図7 実施後(一般部)の幅員構成

車道幅員を5mから3mに縮小し、待避所を2箇所設けた。実施前の幅員構成は図6、実施後の一般部の幅員構成は

図7のとおりである。なお、待避所部は実施前と同様である。待避所の寸法は、延長20m、幅2m、テーパー5mとした(図8)。

これまでは約1mの歩行者通行帯が設けられていた。これを一般部は2mに、待避所部は現状のまま約1mとした。

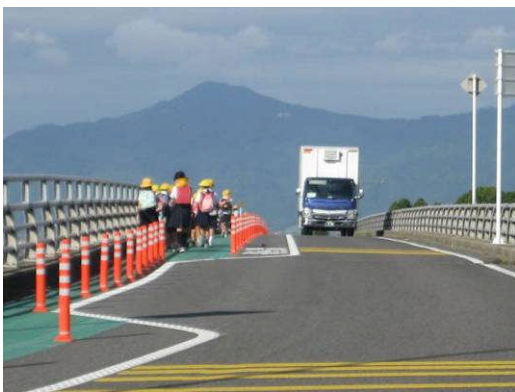
図10 実施後の写真

c) ポストコーン増設

これまでは一般的な外側線用の区画線であったが、高視認性区画線とした。

待避所前に黄色の減速帯を設置した。この減速帯及びd)には、車両が踏むと音が鳴り歩行者自身が車両の接近を認識できると考えた。

始点部、終点部に「幅員狭し速度落せ」を、車道部と歩行者通行帯部の間の1mの中に「路側帯」という路面標示を設置した。
