台風第18号災害に学ぶ

川口 修治¹・先田 幸生²・清水 司³

¹大津土木事務所 管理調整課

キーワード 台風第18号, 大雨, 災害, 市街地を流れる河川の氾濫, 初動対応

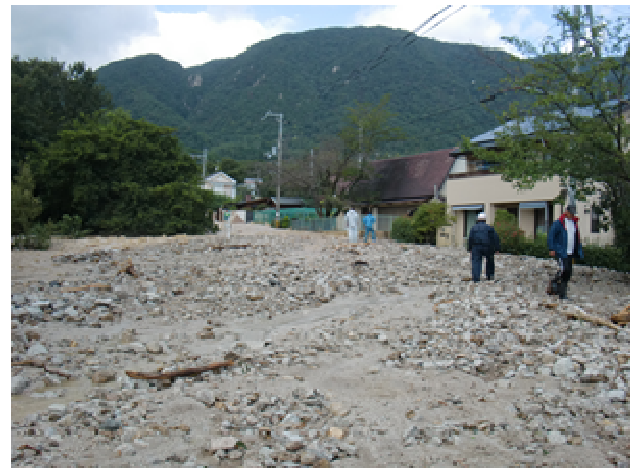
図-8 滝川 土石流 大津市北小松地先

北部地域では、滝川（北小松地先）で大規模な土石流が発生し、河道が閉塞して下流の住宅地や田畑、国道161号に土砂が流れ込んだ他、安曇川で護岸欠損などの被害が多く発生した（図-7、図-8）。

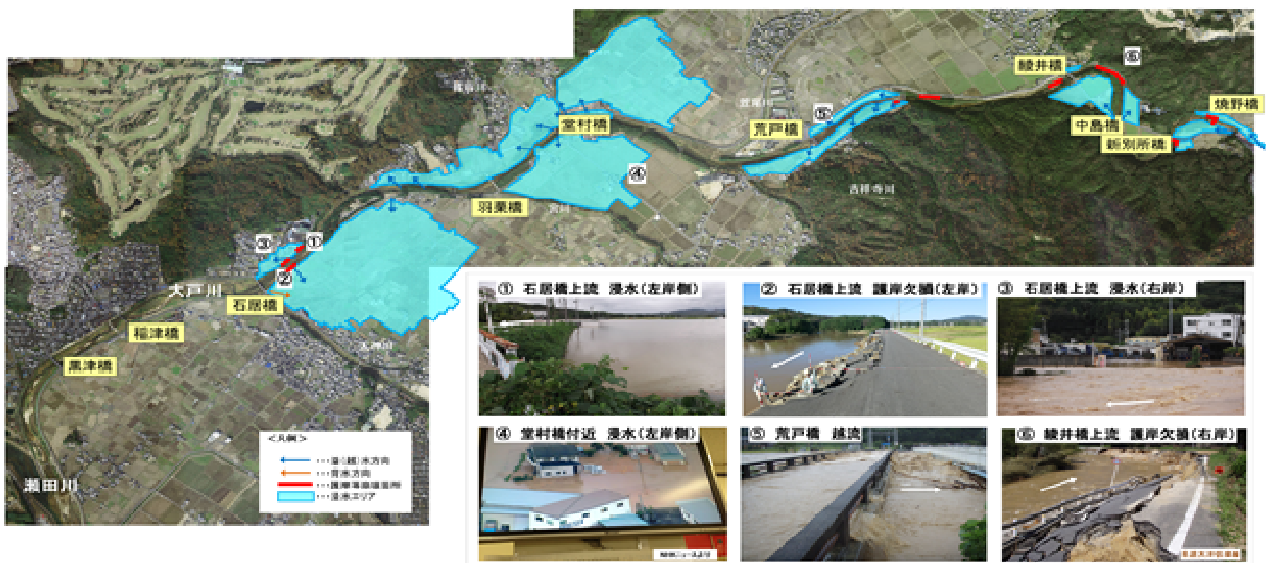
図-9 大戸川 浸水エリア 大津市石居地先～上田上牧地先

南部地域では、大戸川や信楽川で多くの被害があった。特に大戸川では、石居地先や堂地先などで氾濫し、広い範囲にわたり田畑の冠水、住宅などの床上、床下浸水の被害が発生した。大戸川流域の浸水エリアは合計14箇所、122.6haに及んだ（図-7、図-9）。
