国道367号道路災害復旧工事 ～ 増破の事例 ～

高島市朽木栃生地先の国道367号において、平成25年台風第18号による災害復旧工事を実施していたところ、完成間近に平成26年台風第11号が襲来し増破した。そこで、災害復旧における数少ない増破事例であることから、被災原因の推定、対策工法の検討および増破に伴う事務処理などこれまでの取組状況を紹介する。

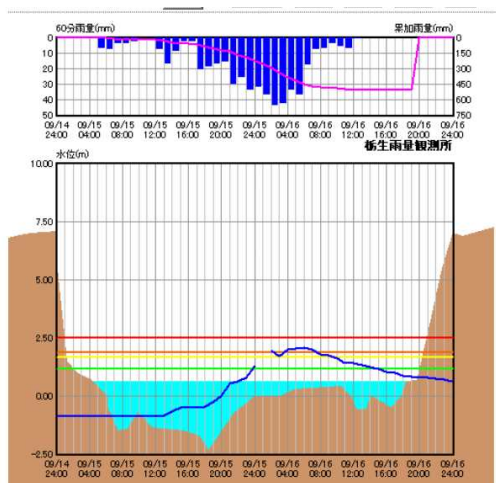
図-3 平成25年台風第18号による安曇川船橋水位局の水位

降雨に伴い、安曇川の水位も上昇し、現場直近の船橋では9月16日の未明に避難判断水位1.88mを超え、午前5時頃にピークを迎えている。(図-3)

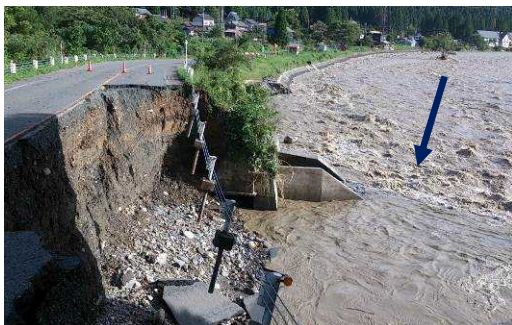
写真-1 平成25年台風第18号による被災状況

高島土木事務所管内の国道367号では、11箇所被災し、応急復旧まで約2週間、通行止めとなった。当該現場の被災状況は、兼用護岸であるブロック積が流失し、国道367号の上り車線部で、約30m区間に渡り、路床・路体ごと流失した。また隣接する坊ヶ谷の床固工にも被害が及ぶとともに、安曇川本川の直上流では約50m区間において堤防が浸食され、被災していた。(写真-1)

残された現場状況から、水位の上昇による護岸の背面浸食と河床の洗掘により被災したものと推定され、さらに水衝部となっていることから、より一層浸食による被害が増大したと考えられる。

復旧工法については、災害手帳のB表、C表および上流区間との整合を図り上流部、下流部とも根入れ1.5mのコンクリートブロック張とした。また下流部については水衝部により洗掘の恐れがあることから根固めブロック(3t)を設置することとした。(図4)

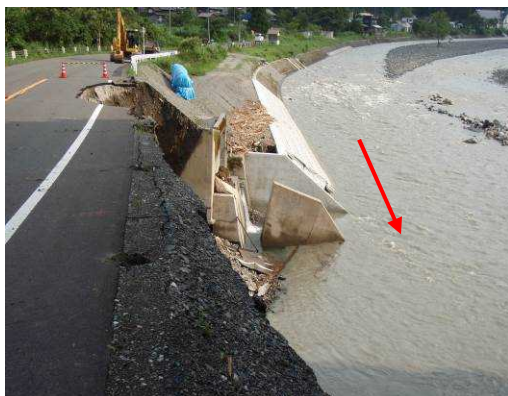
写真-2 平成26年台風第11号による被災状況(下流部)

平成26年台風第11号の襲来時、平成25年災の実施工事の進捗率は9割を超え護岸工は施工済みであった。しかし現場における被災水位は平成25年災を1m程超え、下流側の張りブロックは平成25年災と同様に流失した。また上流側の張りブロックについては一部流失するとともに、施工部の中心付近を主に、ひびわれやブロックの破損が生じていた。(写真-2,3)(図-7)

上流部ブロックのひびわれについては、工事区間外の同ブロックにおいても似たような形跡があることから、巨礫の衝突によるものと推定された。下流部については、平成25年災を超える水位の上昇により護岸の背面浸食と河床の洗掘、また上流部に見られた巨石の衝突から全体の破壊など複合的な原因が推定された。

いずれにしても、露頭岩に塞ぎ上げられた流れが渦を巻き(逆流渦)、さらに坊ヶ谷の流入により逆流渦が助長されたことによるものと考えられる。

し、用地制約上から法勾配1:0.5で検討の結果、大型積みブロックとした。根入れについては、実績最大洗掘深を考慮するとともに岩着を基本とした。また逆流渦の抑制のため坊ヶ谷流入部と露頭岩の間に根固めブロック(立体型5t)を設置することとした。(図-10)

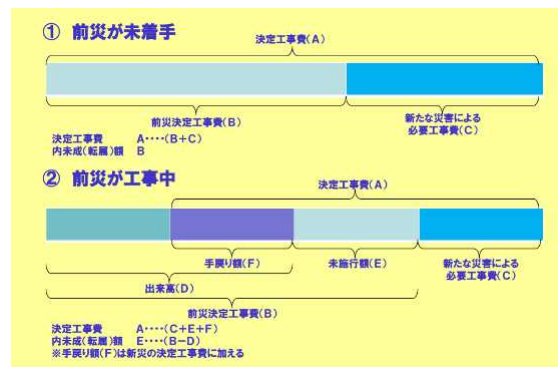
図-8 増破による前災と新たな災害の関係³⁾

今回の事例では、前災が工事中のため前災の既施工済み部分を打ち切り計算し、これを前災の決定工事費から控除したものが内未成額(前災と新たな災害の発生年が異なる場合)となる。(図-8)
