# 姉川にある「切り通し」の閉鎖について

藤本 義輝

長浜土木事務所 河川砂防課

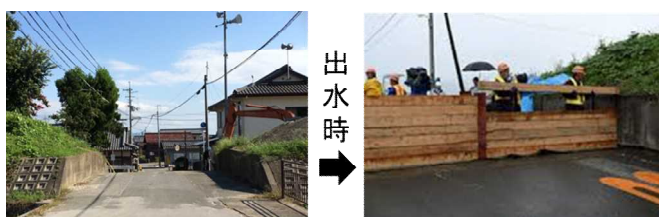
長浜市大井町の姉川の堤防には、通行のために堤防を切り下げた「切り通し」と呼ばれる構造の箇所があります。出水時、堤外地の畑に水が乗りだすと地元住民は水防小屋から角材を出し「切り通し」に堰き止めをします。(写真-1)

写真-1 「切り通し」の堰き止め作業

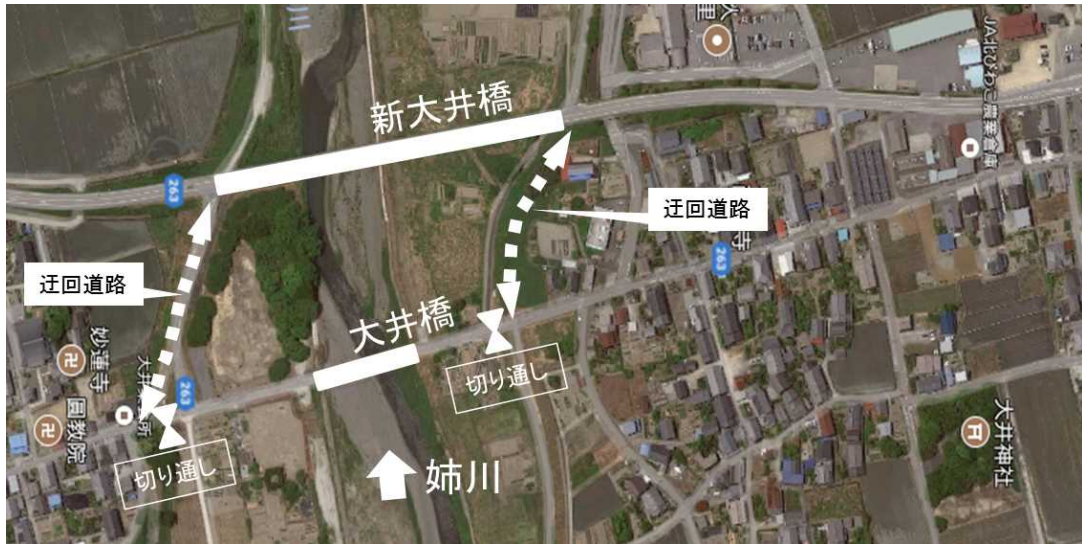
図-2 大井橋と新大井橋(平面図)

旧道の生活道路としての機能を確保するために、堤防を用いてバイパスに繋ぐ迂回道路も10数年前から計画されていましたが、一部の地権者の協力が得られず、計画が実現しないまま月日が経過していました。(図-2)

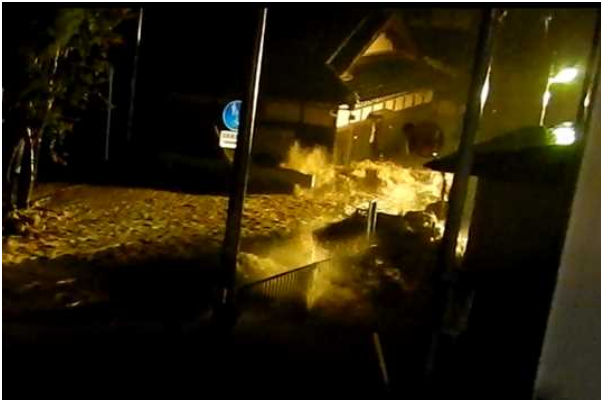
写真-2 「切り通し」からの溢水

「切り通し」から水が溢れ出る状況(写真-2)を住民が記録しSNSで拡散されたことから、NHKをはじめとする報道機関でも同様の映像が繰り返し報道され、全国的に大きな話題となりました。(図-5)

両岸の「切り通し」から溢水が発生しましたが、左岸(南側)の方が地盤が低いため、左岸側の被害が大きくなっています。溢水によって、床上浸水1戸、床下浸水16戸の被害がありましたが、報道されたインパクトの大きな映像と比較して破堤による浸水ではないことや迅速な緊急対応ができたため、浸水被害の広がりには限定的でした。(図-6)

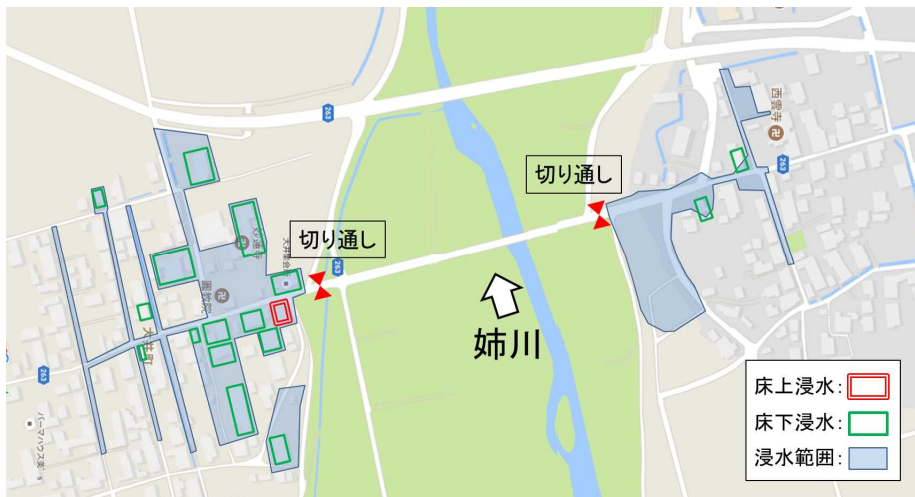
図-6 浸水被害の範囲<sup>2)</sup>

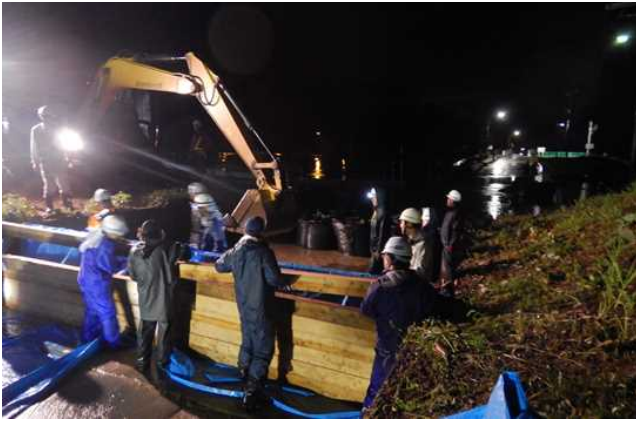
溢水が確認された8日0時頃に、長浜市役所から滋賀県建設業協会・長浜支部に災害緊急対応の応援要請が行われると、これに応じて支部の建設業者が緊急出動しました。市内各所に備蓄している大型土のうと重機をいち早く現場に搬入し、堤防上から大型土のうを設置する作業が機敏に進められました。台風による風雨の中、午前4時頃には「切り通し」が閉鎖され、浸水被害の拡大を防止できました。(写真-3)

写真-3 災害緊急対応による堰き止め

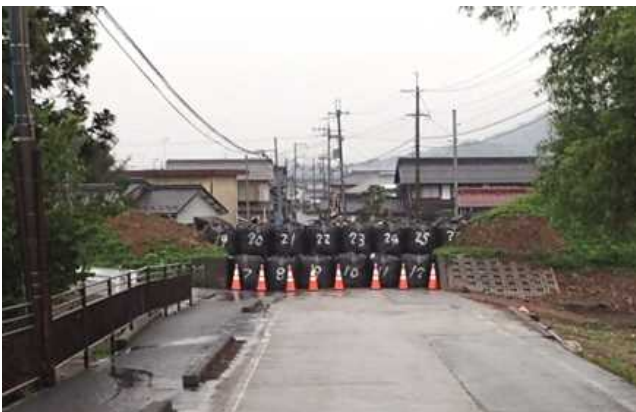
写真-4 「切り通し」の暫定閉鎖

この暫定閉鎖では、従来設置してきた角落としによる堰き止めにあわせて、大型土のうを片側約50袋設置して、角落としを補強しています。（写真-4）、（図-7）

引き続き、住民の安全・安心のために、早期に「切り通し」を連続した堤防へ改修することとしており、来年の出水期までに完成させる予定です。
