平成25年12月23日(月)
第7回流域治水シンポジウム

水害に強い葛巻町を目指して

～東近江市葛巻町の取り組み～

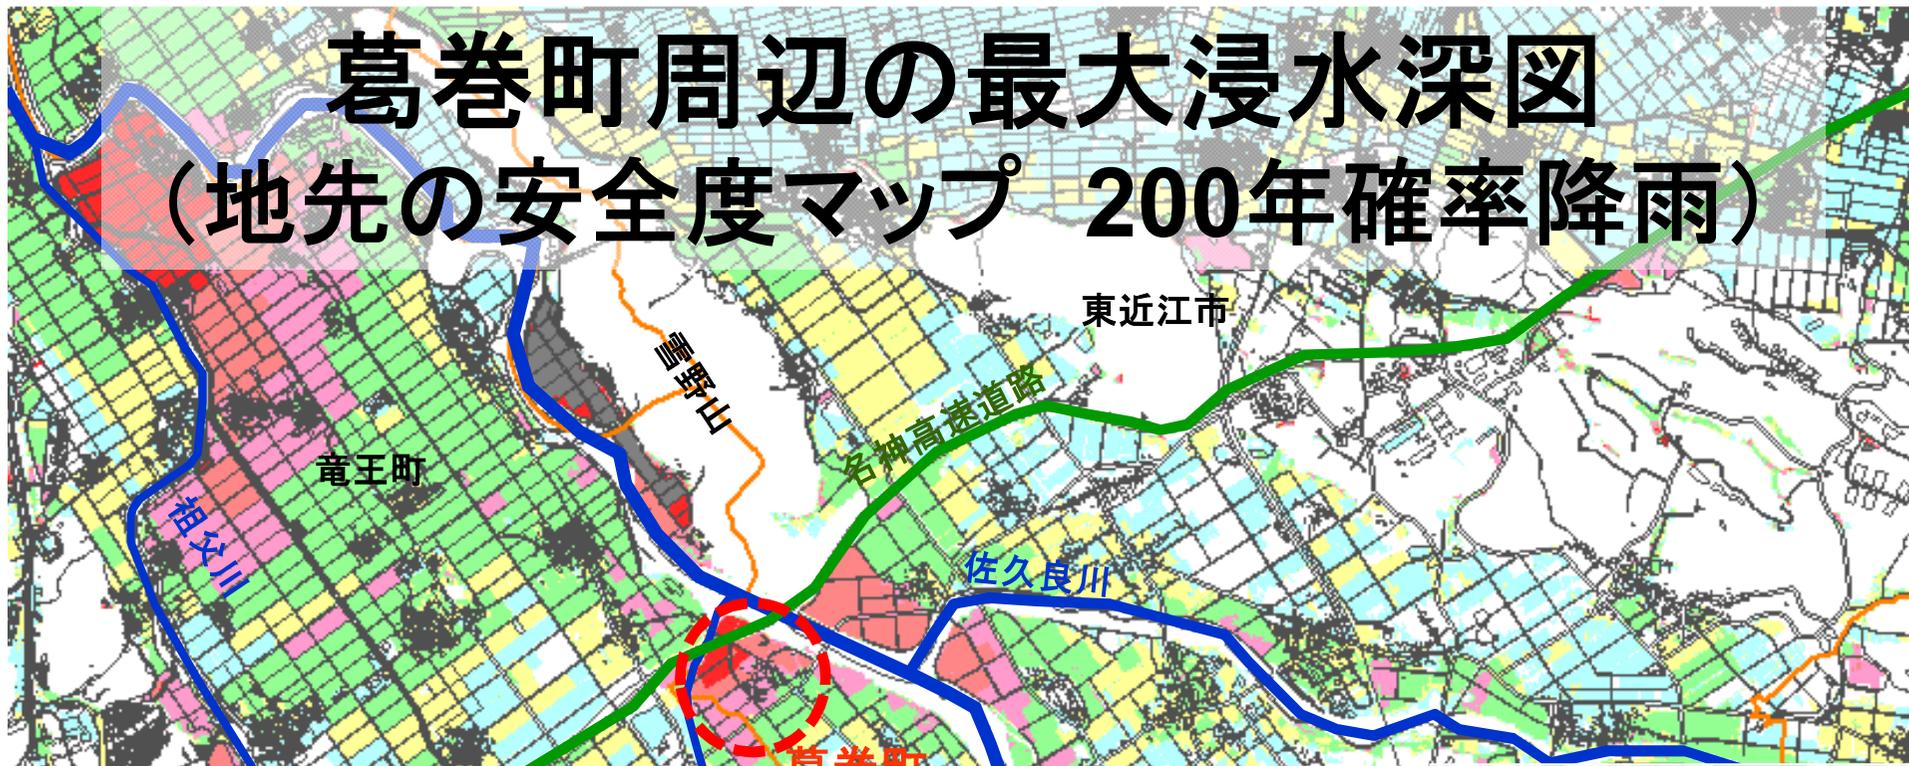
葛巻町周辺の最大浸水深図 (地先の安全度マップ 200年確率降雨)

大雨が降った場合に想定される浸水深さ

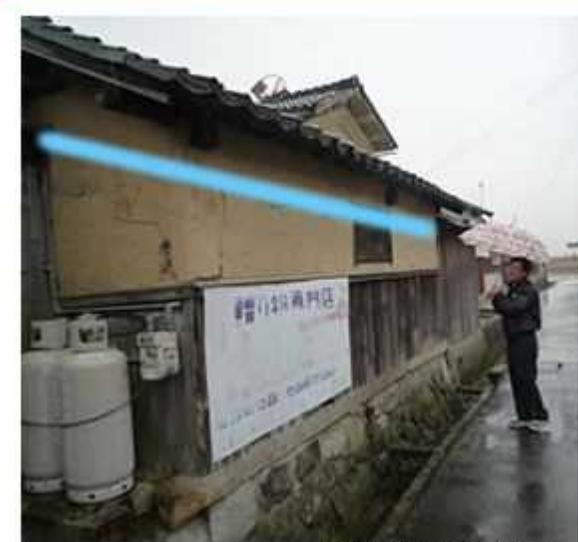
【水点】
伊勢湾台風の水位痕が残っている。

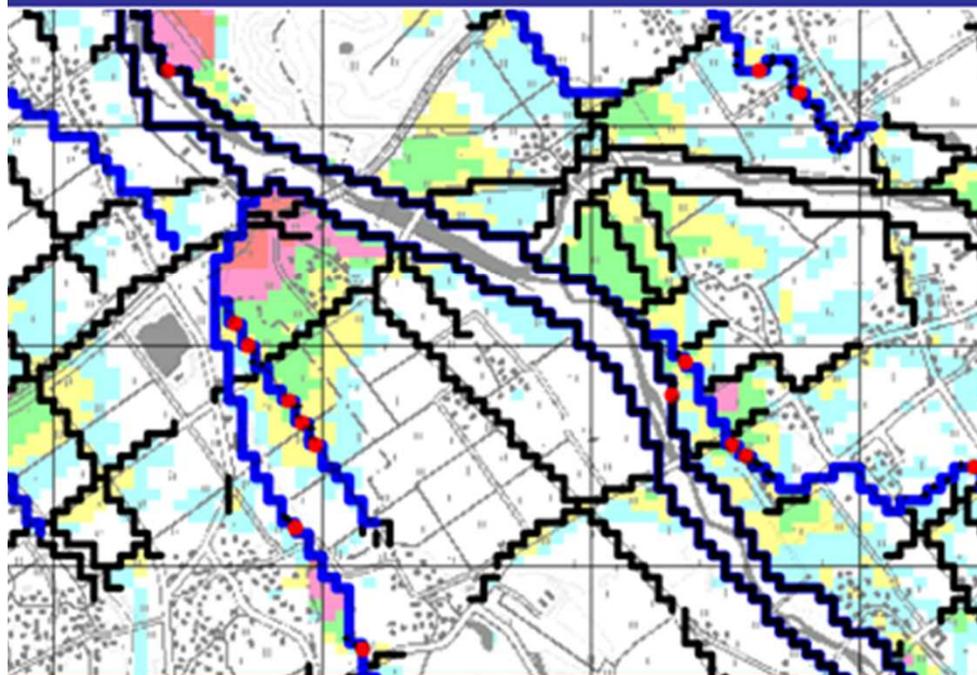
葛巻周辺の浸水状況(15時間後)

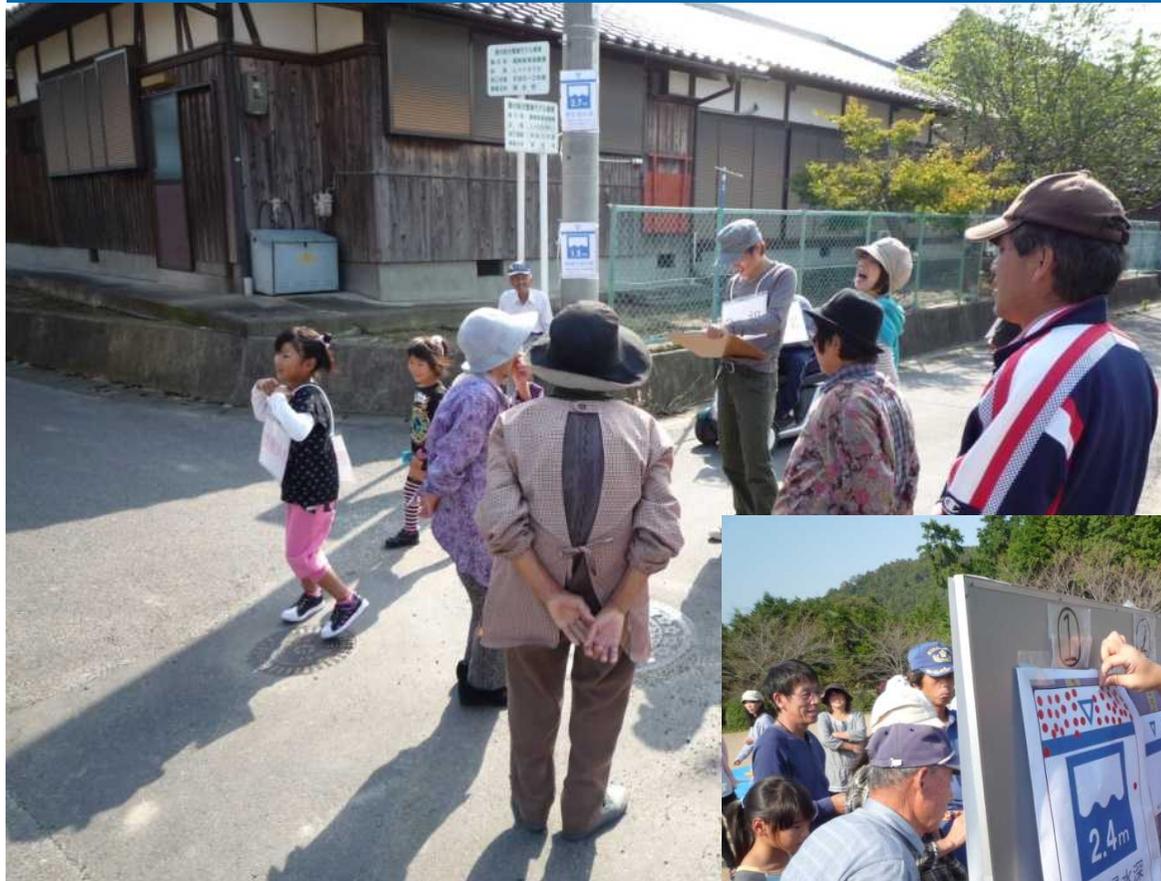
設置された看板

- 平成24年度：まるごとまちごとハザードマップ設置
昭和34年伊勢湾台風の浸水実績・
地先の安全度200年確率の浸水深を電柱に表示
- 平成24年10月21日、平成25年10月20日：
水害を想定した避難訓練を実施

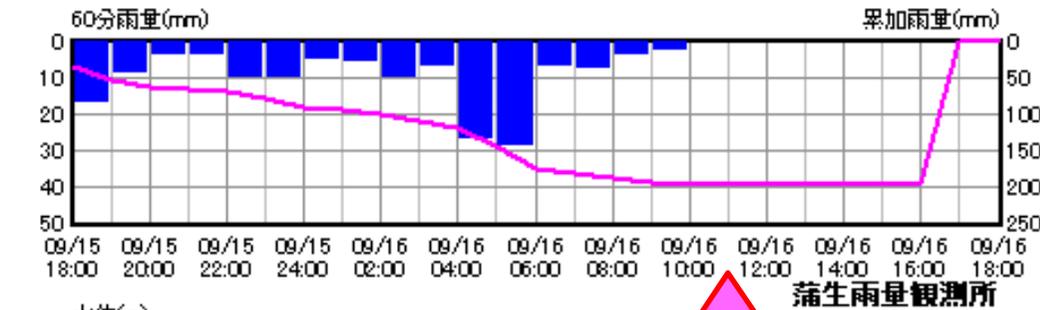
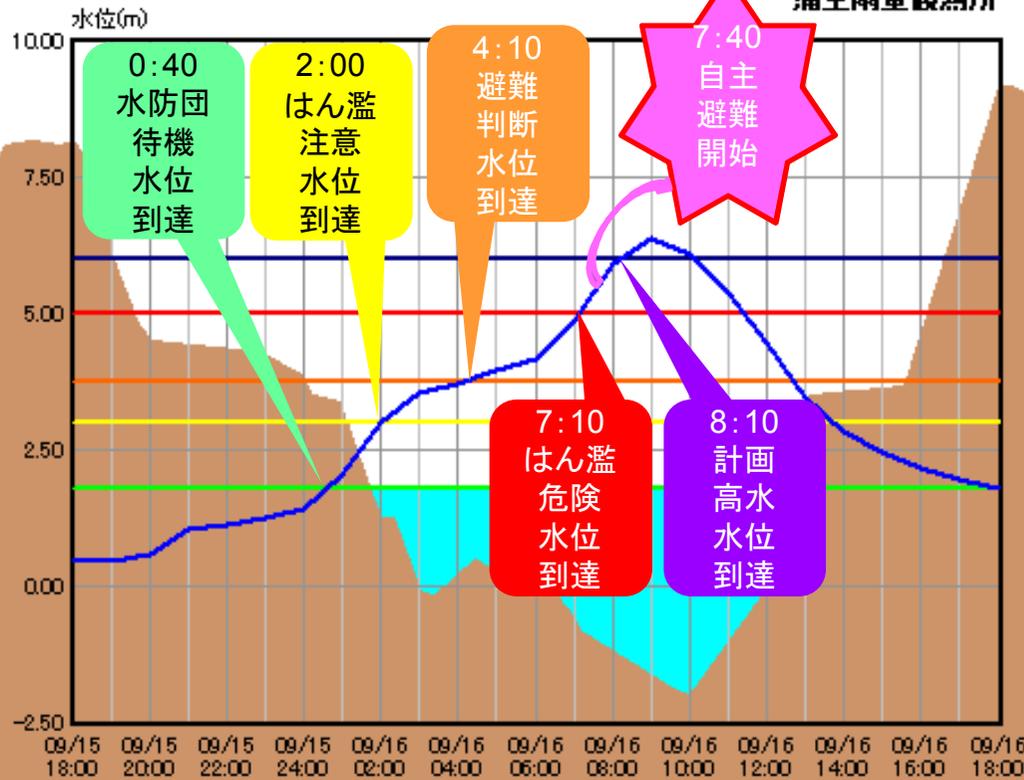
▼ 安吉橋 水位グラフ

計画高水位	6.00m
	はん濫危険水位	5.00m
	避難判断水位	3.75m
	はん濫注意水位	3.00m
	水防団待機水位	1.80m
	実測水位

観測所名	安吉橋 (河川)
水系/河川	淀川/日野川
