今後の堤防管理に関する技術検討会 第2回検討会資料

台風18号の被災特性等

2014年3月25日

滋賀県 土木交通部 流域政策局

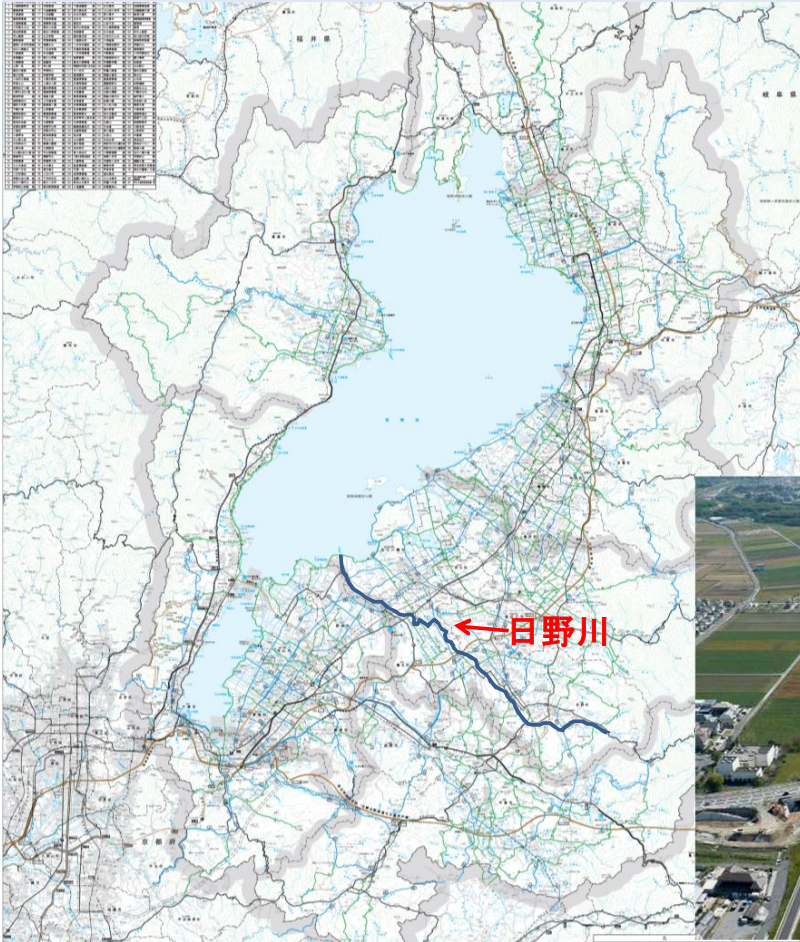
3-1 (1) 一級河川日野川の概要

一級河川日野川(竜王町弓削)

・ 鈴鹿山系に源を発する、一級河川日野川は、日野町、東近江市、竜王町、野洲市、近江八幡市を貫流し、琵琶湖に注ぐ。

・ 過去の主要な洪水として、S28年9月台風13号、S40年9月台風24号、H2年9月台風19号にて、浸水被害が発生。
