### 3. 滋賀県の浸水特性

# 滋賀県における浸水の特徴

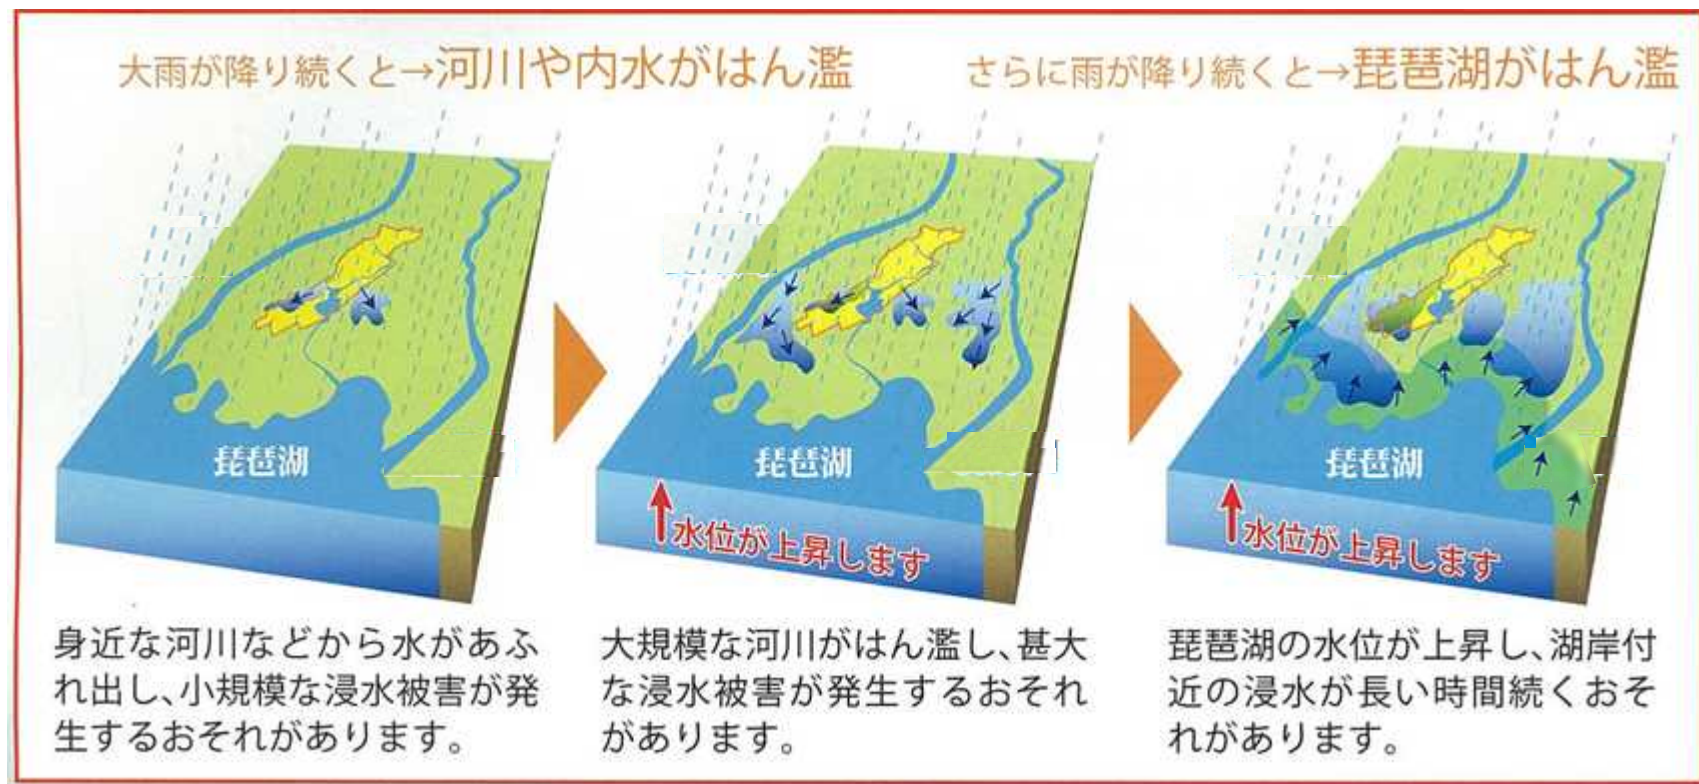
**【Ⅰ 大雨の最中】**  
まちなか水路の氾濫

**【Ⅱ 大雨後】**  
中小河川の氾濫  
築堤河川の破堤

**【Ⅲ 約1日後】**  
琵琶湖水位の上昇

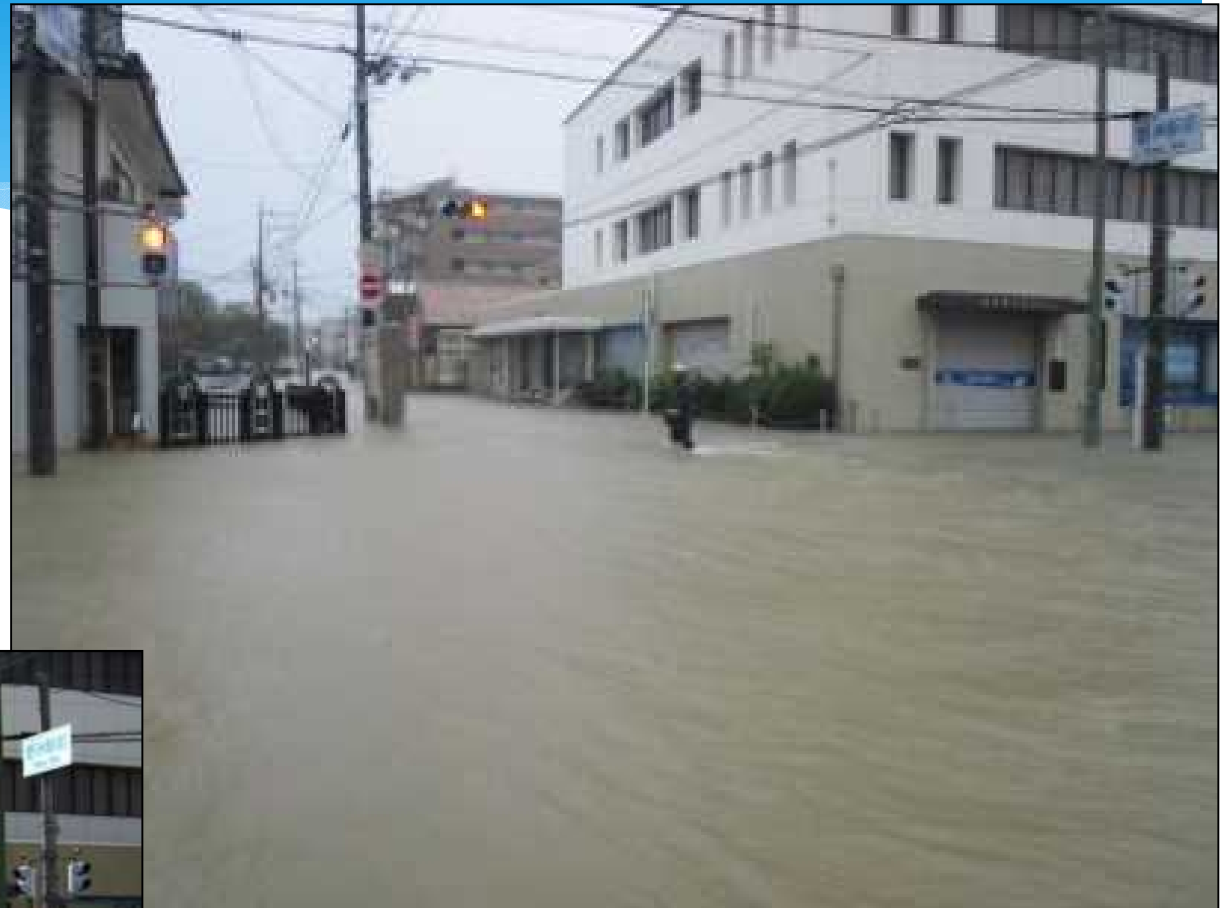
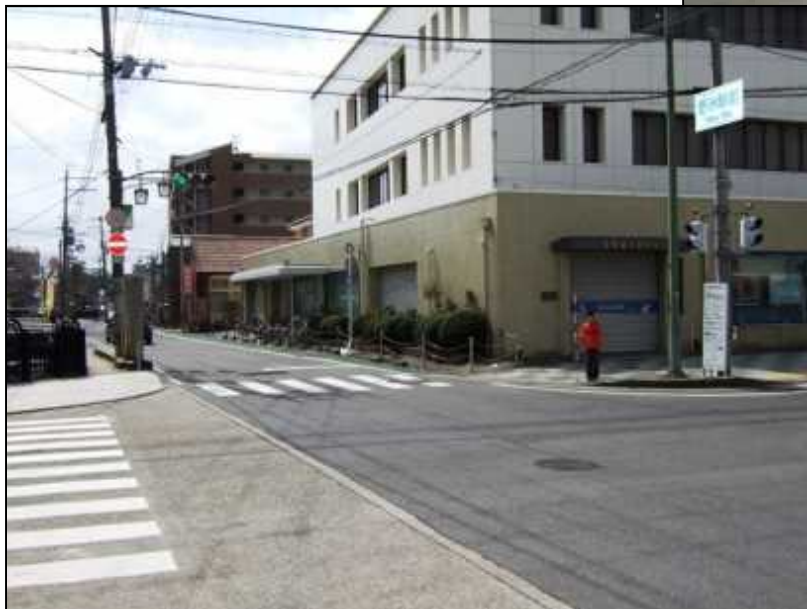
平成25年9月16日  
台風18号  
野洲市

# I まちなか水路・小河川の氾濫

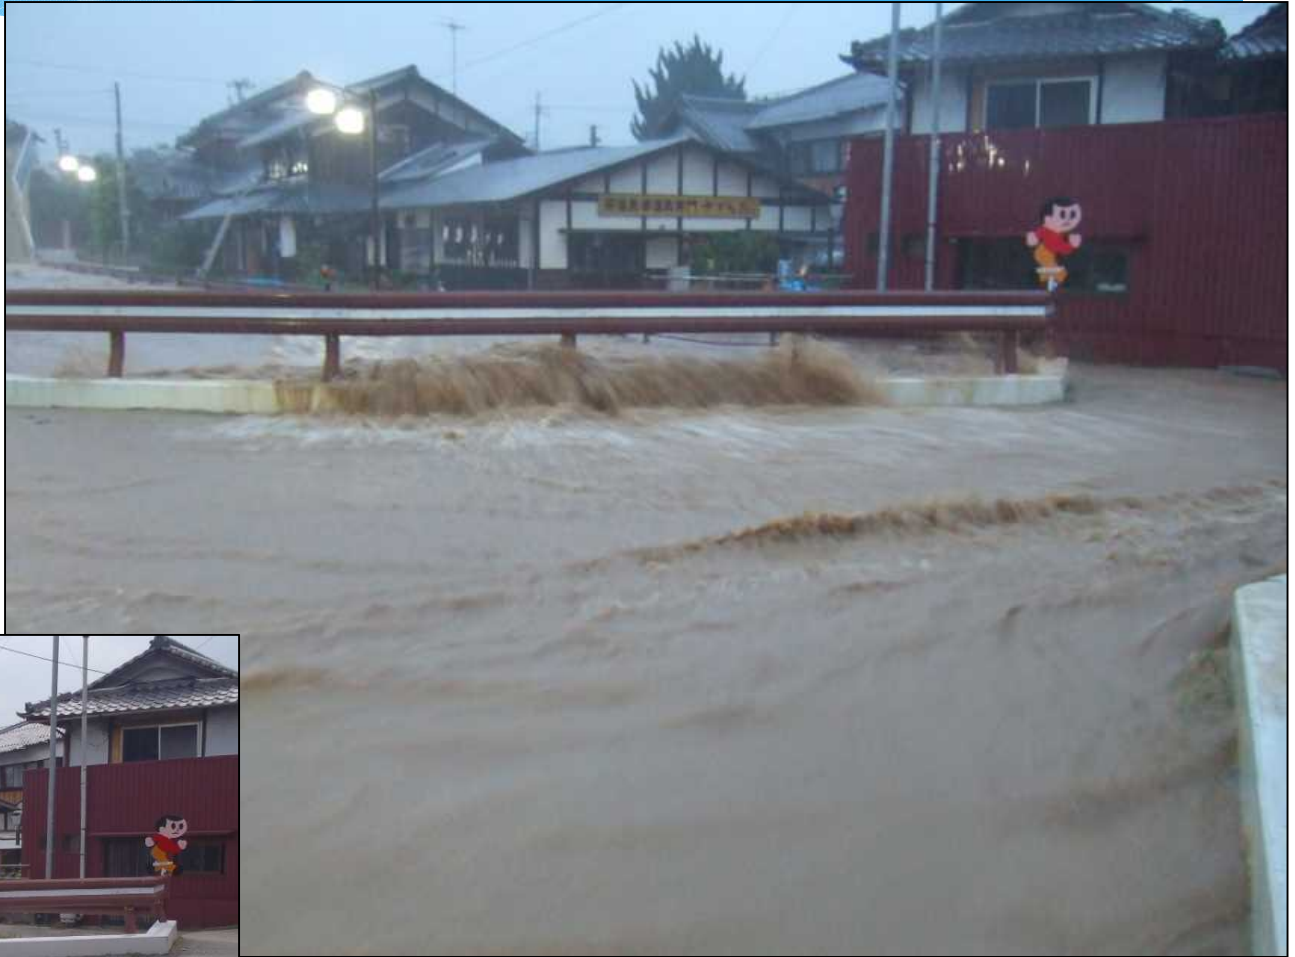
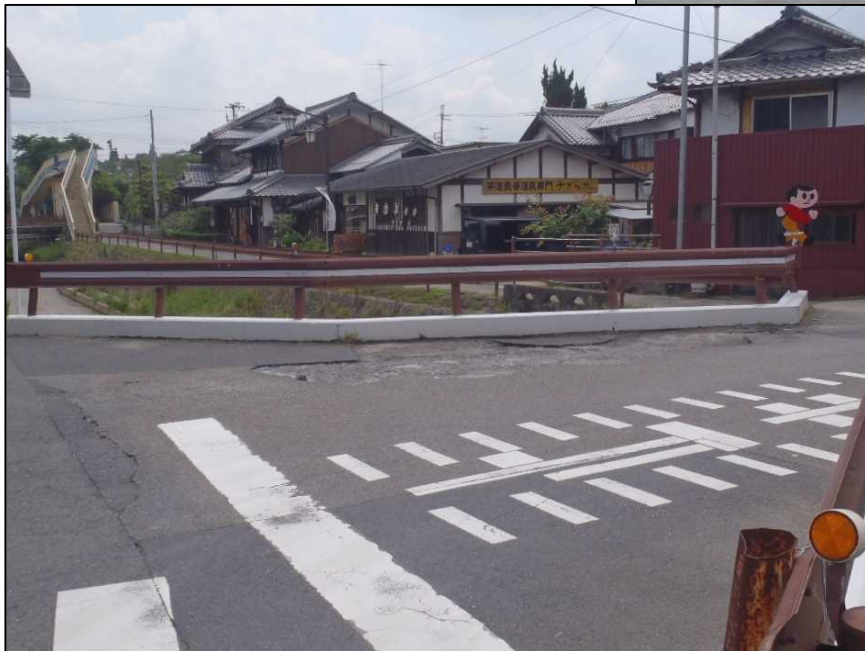
平成25年9月16日  
台風18号  
甲賀市

## Ⅱ 中大河川の氾濫

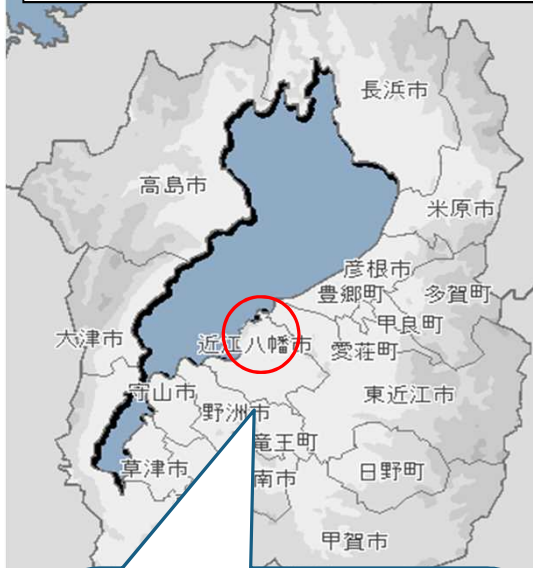
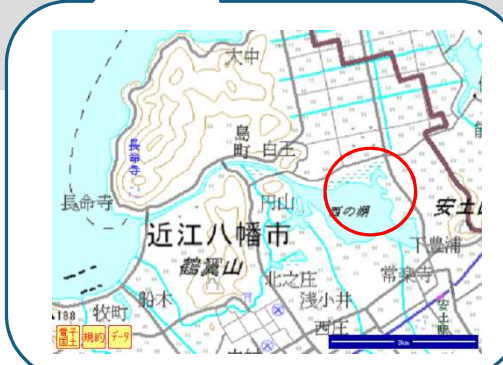
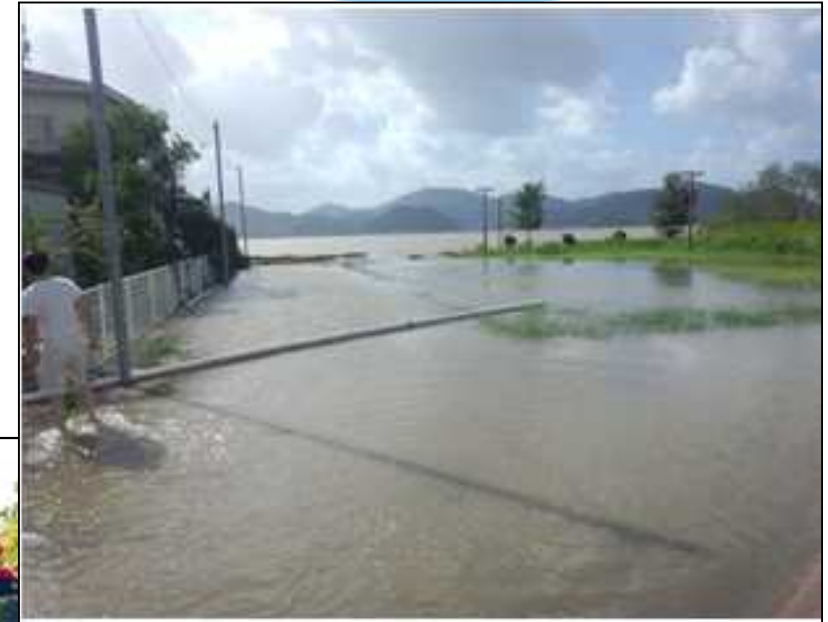
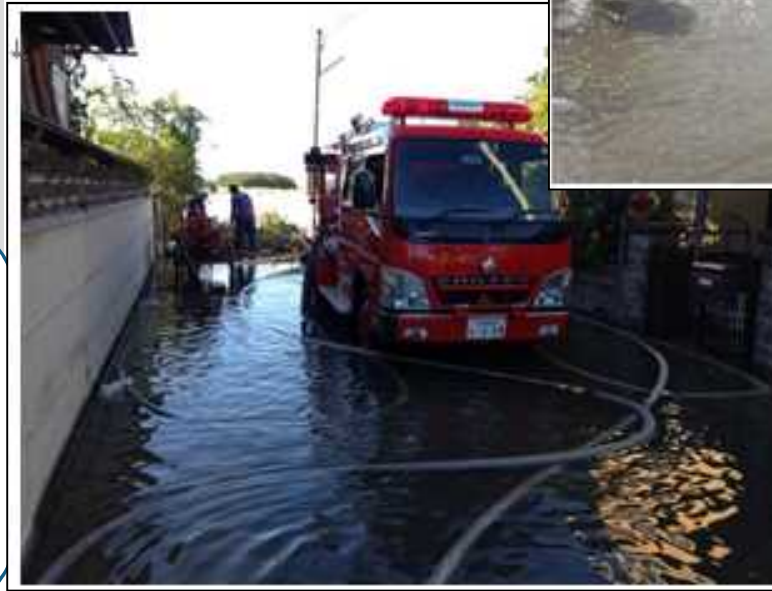
平成25年9月17日早朝  
**台風18号通過1日後**  
 近江八幡市江の島(西の湖)

# Ⅲ 琵琶湖水位の上昇

琵琶湖水位

BSL+77cm(T.P.+85.14)まで上昇

琵琶湖水位の上昇は、大雨が終わって川の水位が引いたあと、時間差で起こる！
