R D最終処分場問題対策委員会
委員会報告（答申）
< 素案 >

平成 20 年 3 月

R D最終処分場問題対策委員会

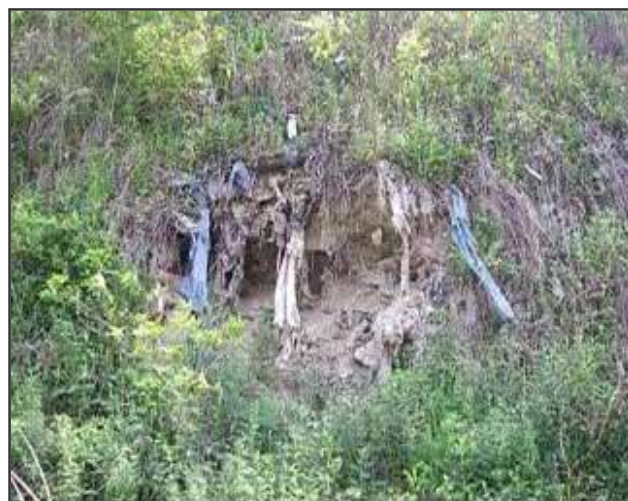
写真 2.2 法面に露出する廃棄物

処分場西側の法面の一部は、その勾配が県の許可基準(1:1.6)より急な勾配となっている。

処分場西市道側の法面の一部は、覆土されておらず県の許可基準(1:1.6)より急勾配となっている。このため雨水の浸透により崩壊し廃棄物が処分場に隣接する市道に流出する可能性がある。また、覆土されていない法面からは、細粒分が雨水により経堂池へ流れ込む可能性、および浮遊粒子状の有害物が飛散する可能性があり、水路等を通じこれら有害物が経堂池に流れこみ経堂池の水質および底質を悪化させるおそれがある。

西市道側の急勾配法面が雨水浸食等により崩壊し、廃棄物が処分場に隣接する市道に流出する可能性、覆土されていない法面からは細粒分が雨水により経堂池へ流れ込む可能性、および浮遊粒子状の有害物が飛散する可能性があり、経堂池の水質悪化等の生活環境保全上の支障を生ずるおそれがあることから、急勾配法面を安定化させるとともに廃棄物の露出がないように早急に適切な対策を講じる。
