1. 生活環境の保全上達成すべき目標

〔第6回専門部会〕

平成19年 10月

滋賀県琵琶湖環境部最終処分場特別対策室

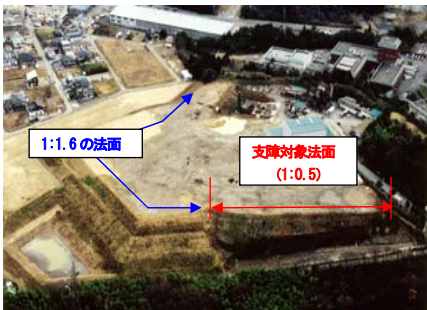
写真 1.1 処分場全景

処分場西市道側の法面の一部は、県の許可基準（1：1.6）より急勾配となっている。このことにより、大雨などの条件下では雨水の浸透により法面が崩壊して、廃棄物が処分場に隣接する市道に流出する可能性がある。市道へ廃棄物が流出し、側溝へその廃棄物が流れ込み経堂池へ流出した場合には、経堂池の底質ならびに水質の悪化をまねくおそれ、および崩壊部より有害ガスが湧出し周辺の住民に影響を及ぼすおそれがある。

西市道側の急勾配法面が雨水浸食等により崩壊し、経堂池の水質悪化等の生活環境保全上の支障を生ずるおそれがあることから、**急勾配法面を安定化**させるように、適切な対策を講じる。

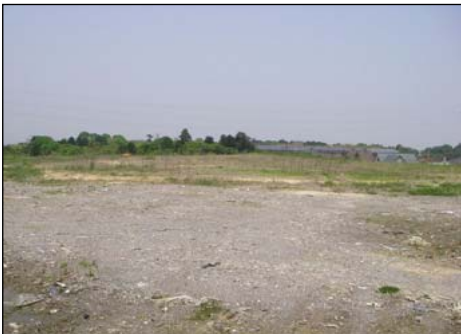
写真 1.2 処分場上面の状況

処分場内の覆土が実施されていない区域から、雨水等により著しい表面侵食を受けた場合、微粒子状の廃棄物が飛散する可能性がある。この微粒子状の飛散した廃棄物により、最終処分場周辺の住民に健康被害を生ずるおそれがある。

覆土がなされていない処分場中央の区域は、雨水による表面侵食のため、廃棄物が露出・飛散し、健康被害等の生活環境保全上の支障を生ずるおそれがあることから、**廃棄物の露出がないように適切な対策**を講ずる。

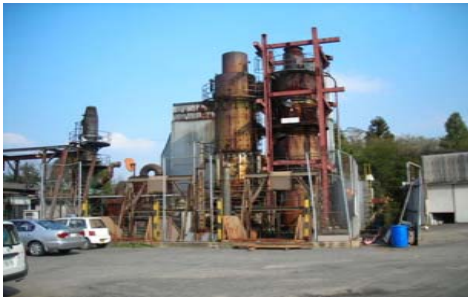
写真 1.3 南側焼却炉

炉内には高濃度のダイオキシン類を含む焼却灰等が確認されており、焼却炉が完全に密閉されていないことや老朽化により、焼却炉が損壊した場合には、ダイオキシン類を含む焼却灰等が飛散するおそれがある。

炉内のダイオキシン類を含む焼却灰は、炉の損壊・老朽化に伴い、飛散して健康被害を生じるおそれがあることから、**炉内の焼却灰の飛散がないよう、適切な対策を講じる。**
