### 1. 沈水植物の繁茂状況

### 2. 繁茂による被害と対策

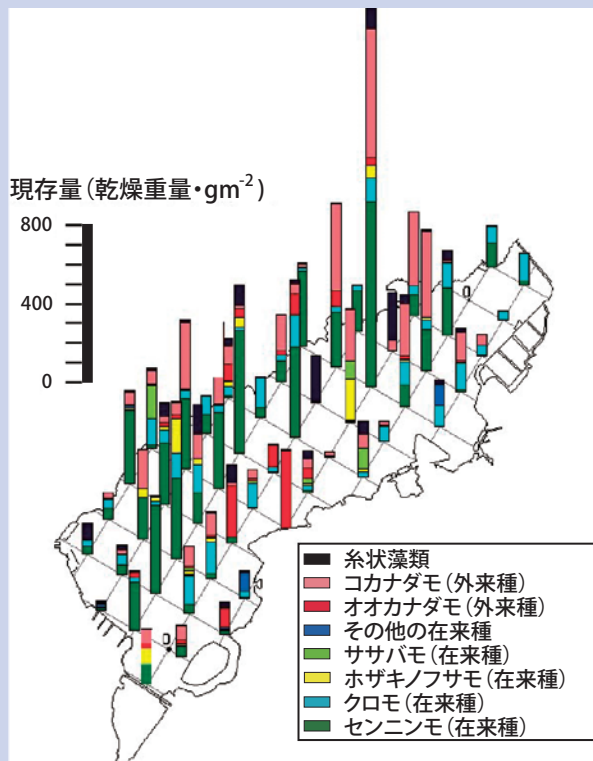
図T-1は筆者らが2014年9月に52地点で観測した沈水植物の $m^2$ あたりの量を示しています。水深の浅い沿岸部だけでなく、水深の深い沖合いに沈水植物の

量が多い地点がたくさんあり、南湖の全域にわたって沈水植物が繁茂していることがわかります。また、ほとんどの地点で4種類以上の沈水植物が同時に出現しています。これは南湖の沈水植物の生え方の特徴です。現存量が最も多いのは在来種のセンニンモ(40%)でした。2番目は外来種のコカナダモ(27%)、以下、クロモ(在来種、16%)、オオカナダモ(外来種、8%)、ホザキノフサモ(在来種、5%)、ササバモ(2%)、その他(2%)となっています。特定の種類が多いのではなく、在来種も外来種も含めて複数の種類が繁茂していました。

図T-1 2014年9月の南湖における沈水植物の現存量分布

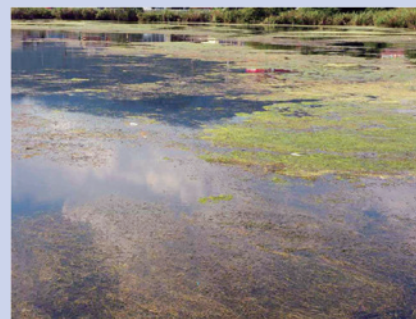
写真T-1 際川湖岸(2014年9月 筆者撮影)

夏から秋にかけては、多くの場所で沈水植物が水面近くまで繁茂します(写真T-1, T-2)。写真T-2は南湖中央部の水深4mの場所に出現した水草の島です。2014年はこのほか沈水植物が多く、写真T-2のような光景が南湖の各所で見られました。写真T-3は水中の群落の様子です。高さ1m前後のセンニンモの密な群落湖底を覆い、その隙間からクロモやホザキノフサモなど背の高い沈水植物がさらに上に伸びています。

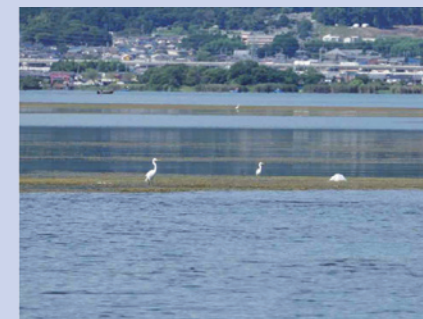
写真T-2 下阪本沖1.5km付近にできた沈水植物の島(2014年9月 筆者撮影)

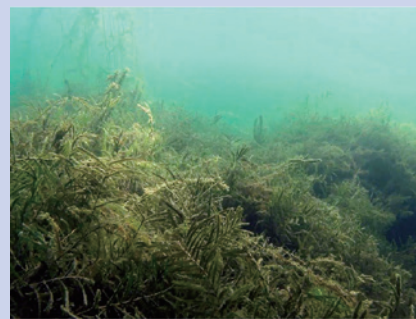
写真T-3 水中の群落の様子(赤野井湾沖、2015年10月筆者撮影)

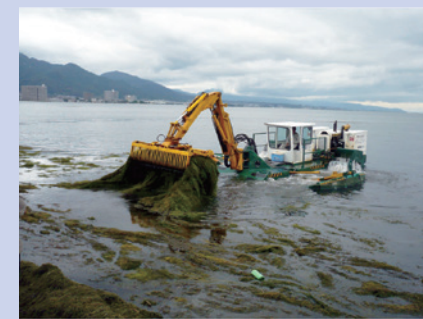
写真T-4 漂着した沈水植物の除去作業

滋賀県をはじめ関係各団体は、沈水植物繁茂の被害を軽減し、適正な状態まで沈水植物を減らす事を目的に、沈水植物の除去事業をおこなっています(写真T-4)。沈水植物の管理目標は、戦前の南湖の状態を参考に、分布範囲は南湖の面積の半分、現存量は約4000tと設定されています。
