敦賀発電所1, 2号機の概要

平成25年7月
日本原子力発電株式会社

福島第一原子力発電所事故を踏まえた 敦賀発電所の安全向上対策について

敦賀発電所 敷地内破砕帯の評価について

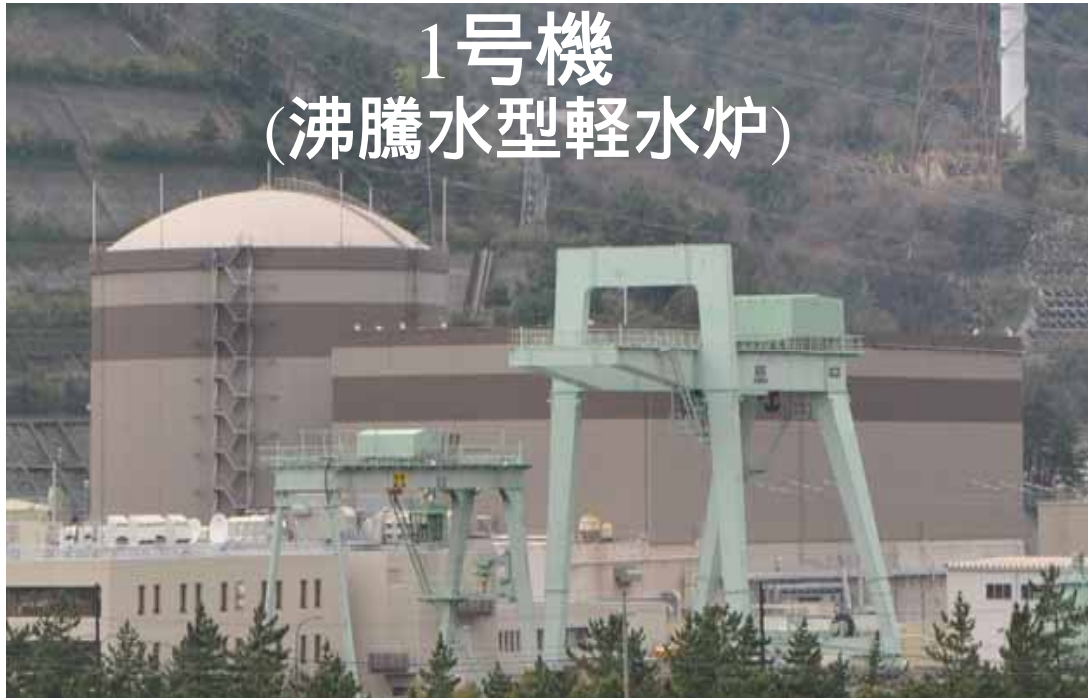
1号機 (沸騰水型軽水炉)

設備概要

定格電気出力: 35万7千kW

熱出力 : 106万4千kW
型式 : 沸騰水型(BWR)
燃料 : 低濃縮ウラン(約52ton)
濃縮度 3.7wt%

営業運転開始: 昭和45年3月14日

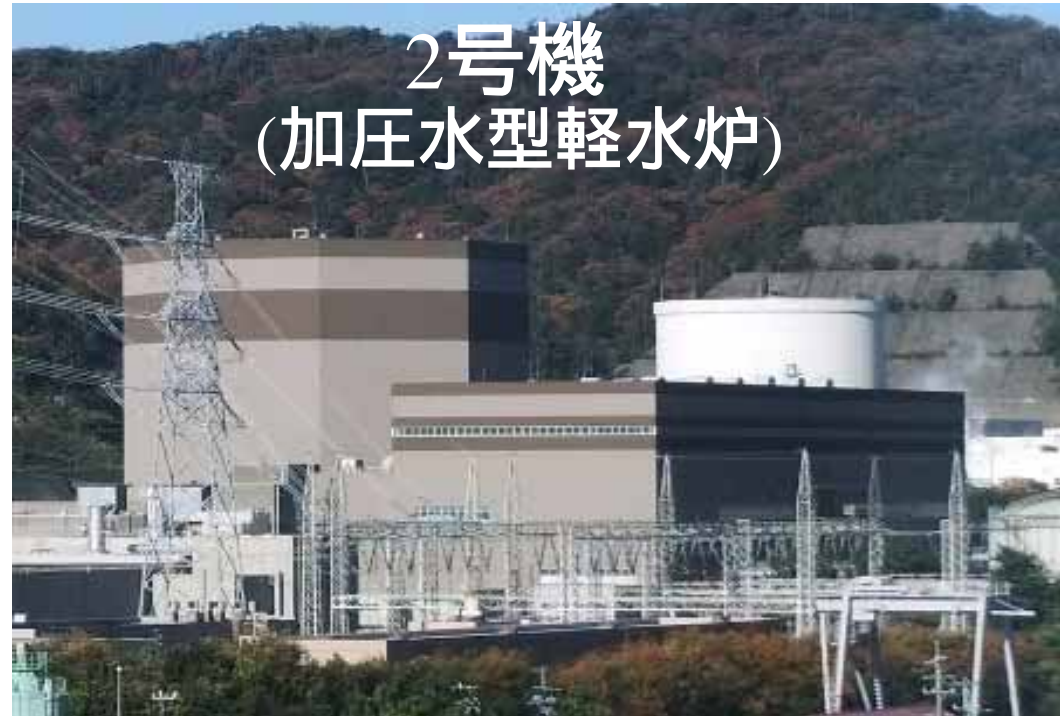
2号機 (加圧水型軽水炉)

設備概要

定格電気出力: 116万kW

熱出力 : 342万3千kW
型式 : 加圧水型(PWR)
燃料 : 低濃縮ウラン(約89ton)
濃縮度 4.1wt%

営業運転開始: 昭和62年2月17日

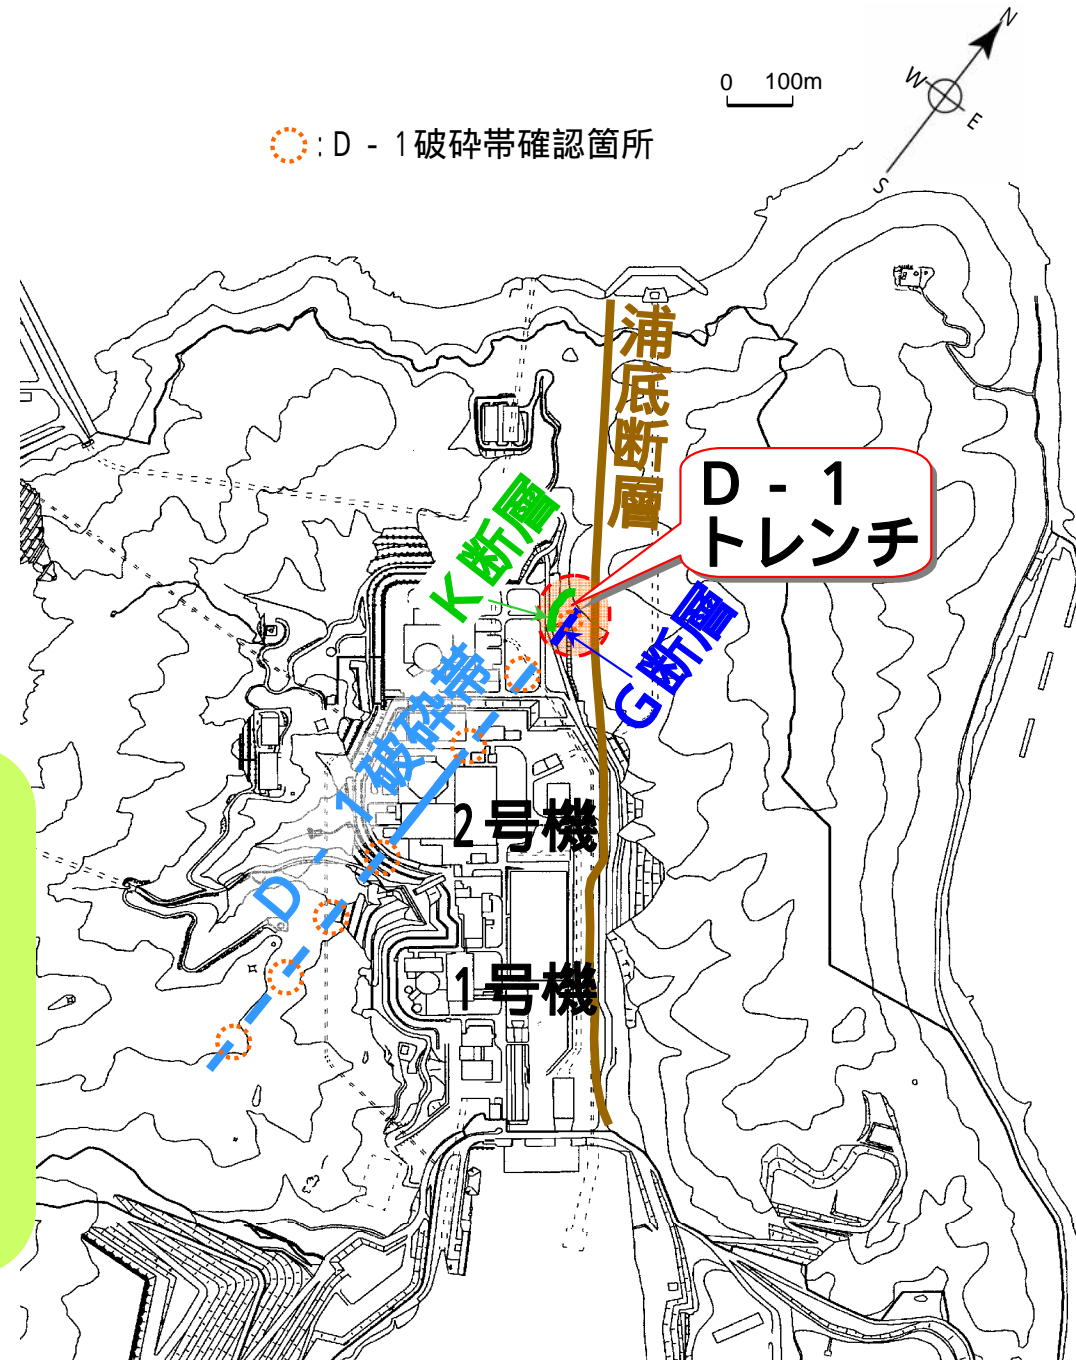
敦賀発電所敷地図

- ・トレンチ調査箇所で、D - 1 破砕帯の延長部と考えられる破砕帯を確認 (**G断層**)。
- ・また、調査の過程において、G断層の西側に**K断層**を確認。

- ・G断層がD - 1 破砕帯の延長部か？
- ・G断層の活動時期は？
- ・K断層は、D - 1 破砕帯と関連するものなのか？
- ・K断層の活動時期は？

(注) 破砕帯はD - 1のみ記載

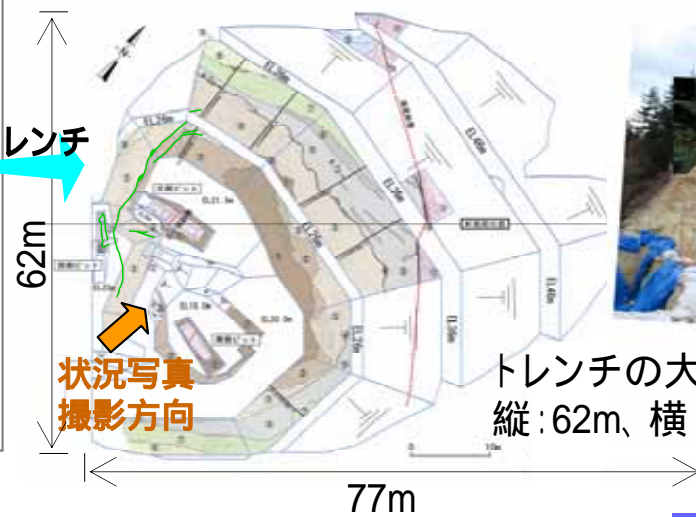
D - 1トレンチ平面図

D - 1トレンチ計画箇所
でボーリング調査を実施し、
D - 1破砕帯 (G断層) を確認

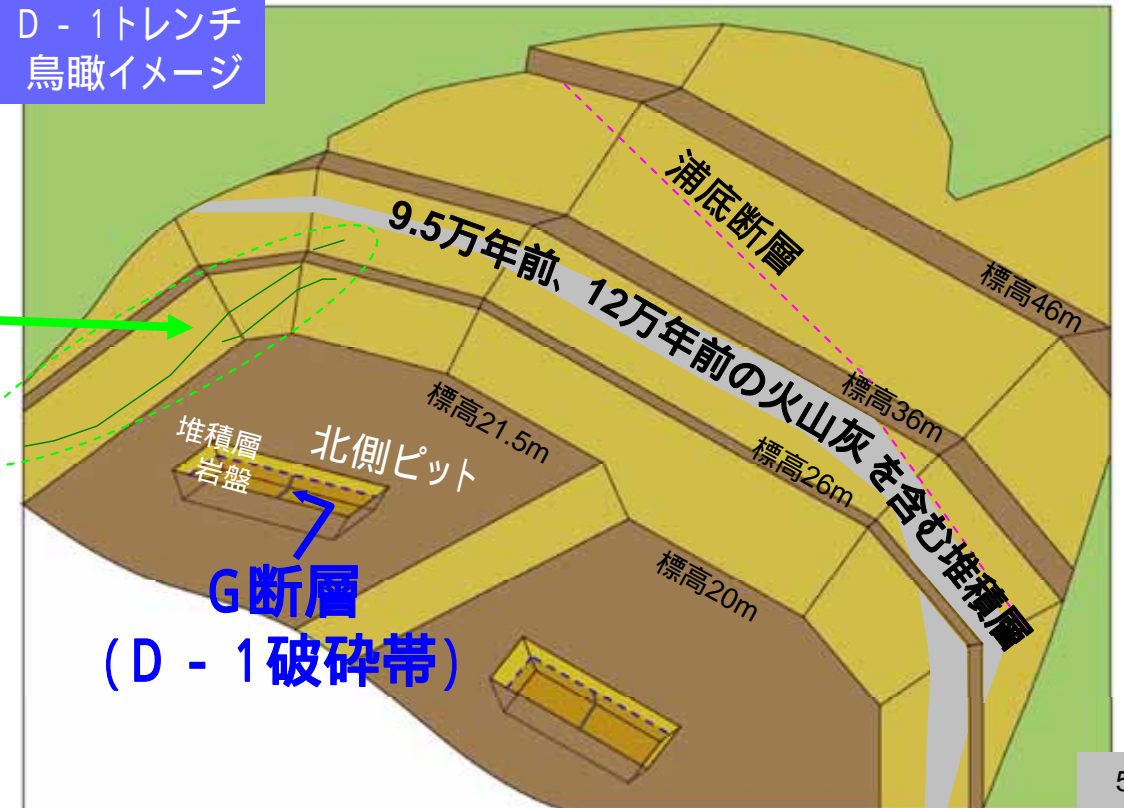
D - 1トレンチ
鳥瞰イメージ

K断層

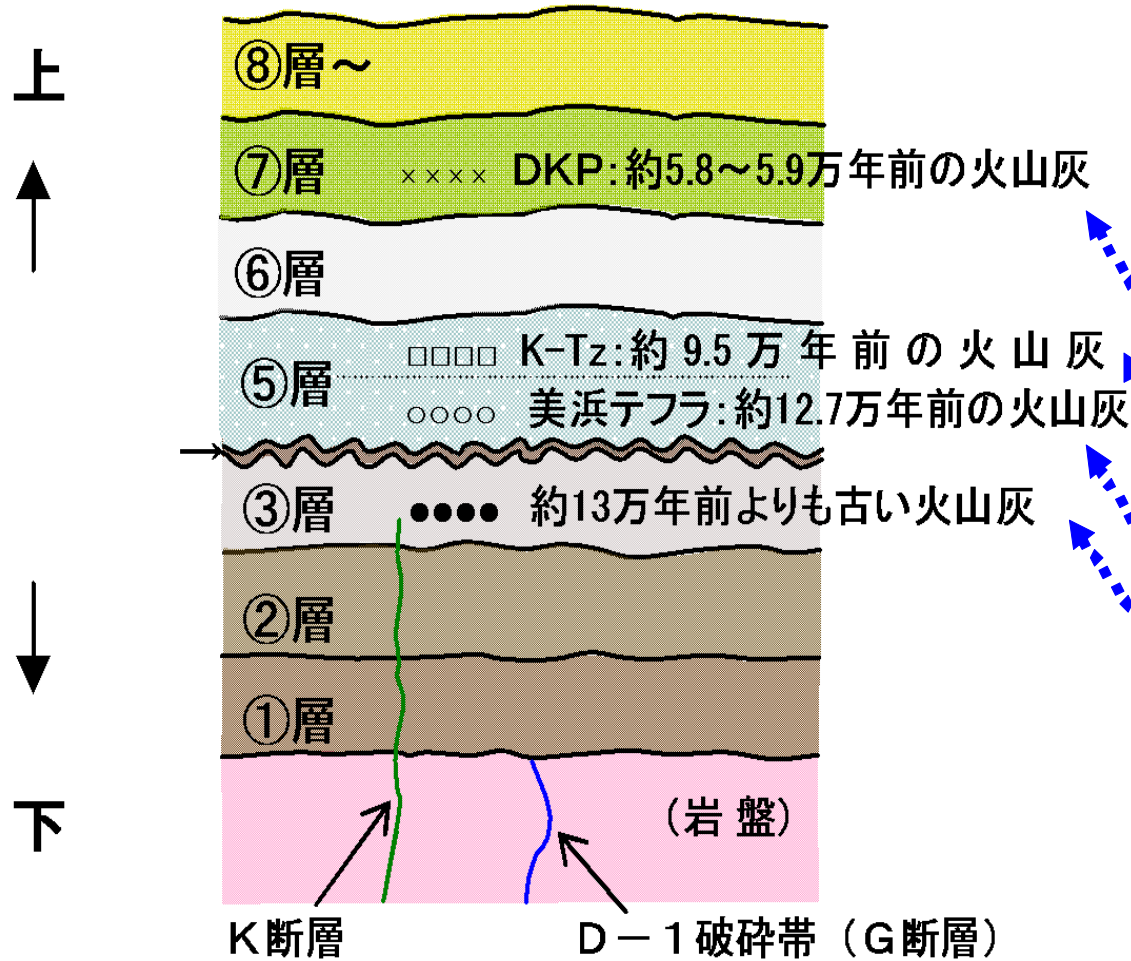
D-1 トレンチ内の地層堆積状態

K断層とG断層及びD - 1 破砕帯の活動時期
