豪雨災害の実態調査と 市町における課題

第一章 豪雨災害の実態調査と市町における課題

I. 豪雨災害の実態調査と市町における課題

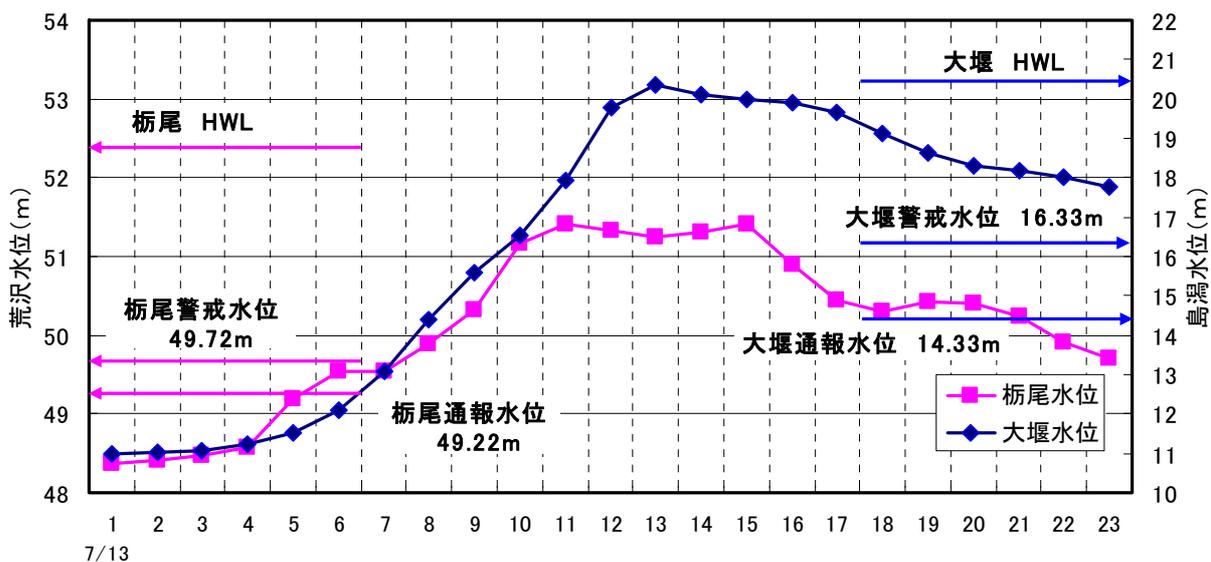
平成 16 年新潟・福島豪雨災害時の刈谷田川（荒沢地点、大堰地点）、五十嵐川（荒沢地点、島潟地点）の水位は、警戒水位を約 1.5m～3.0m 上回っている。

平成 16 年 7 月 新潟、福島豪雨災害時の刈谷田川の水位変化

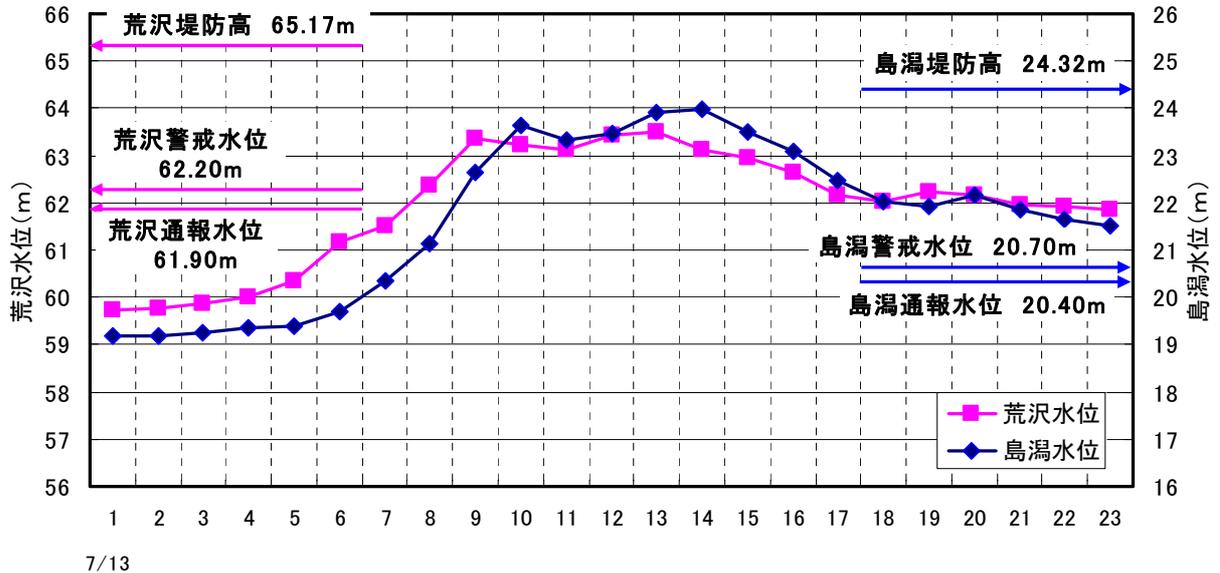
平成 16 年 7 月 新潟、福島豪雨災害時の五十嵐川の水位変化

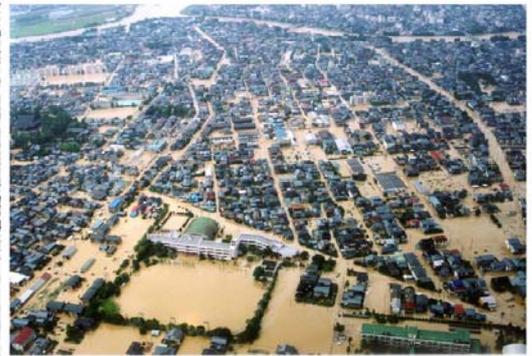
三條市街の浸水状況

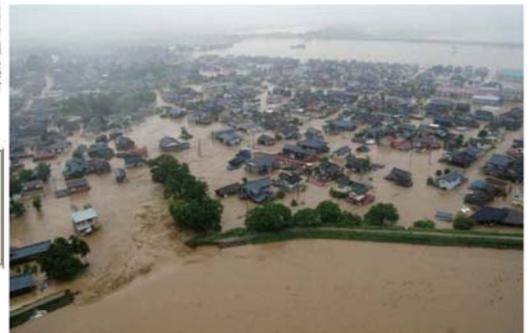
刈谷田川の氾濫で冠水した中之島町一帯

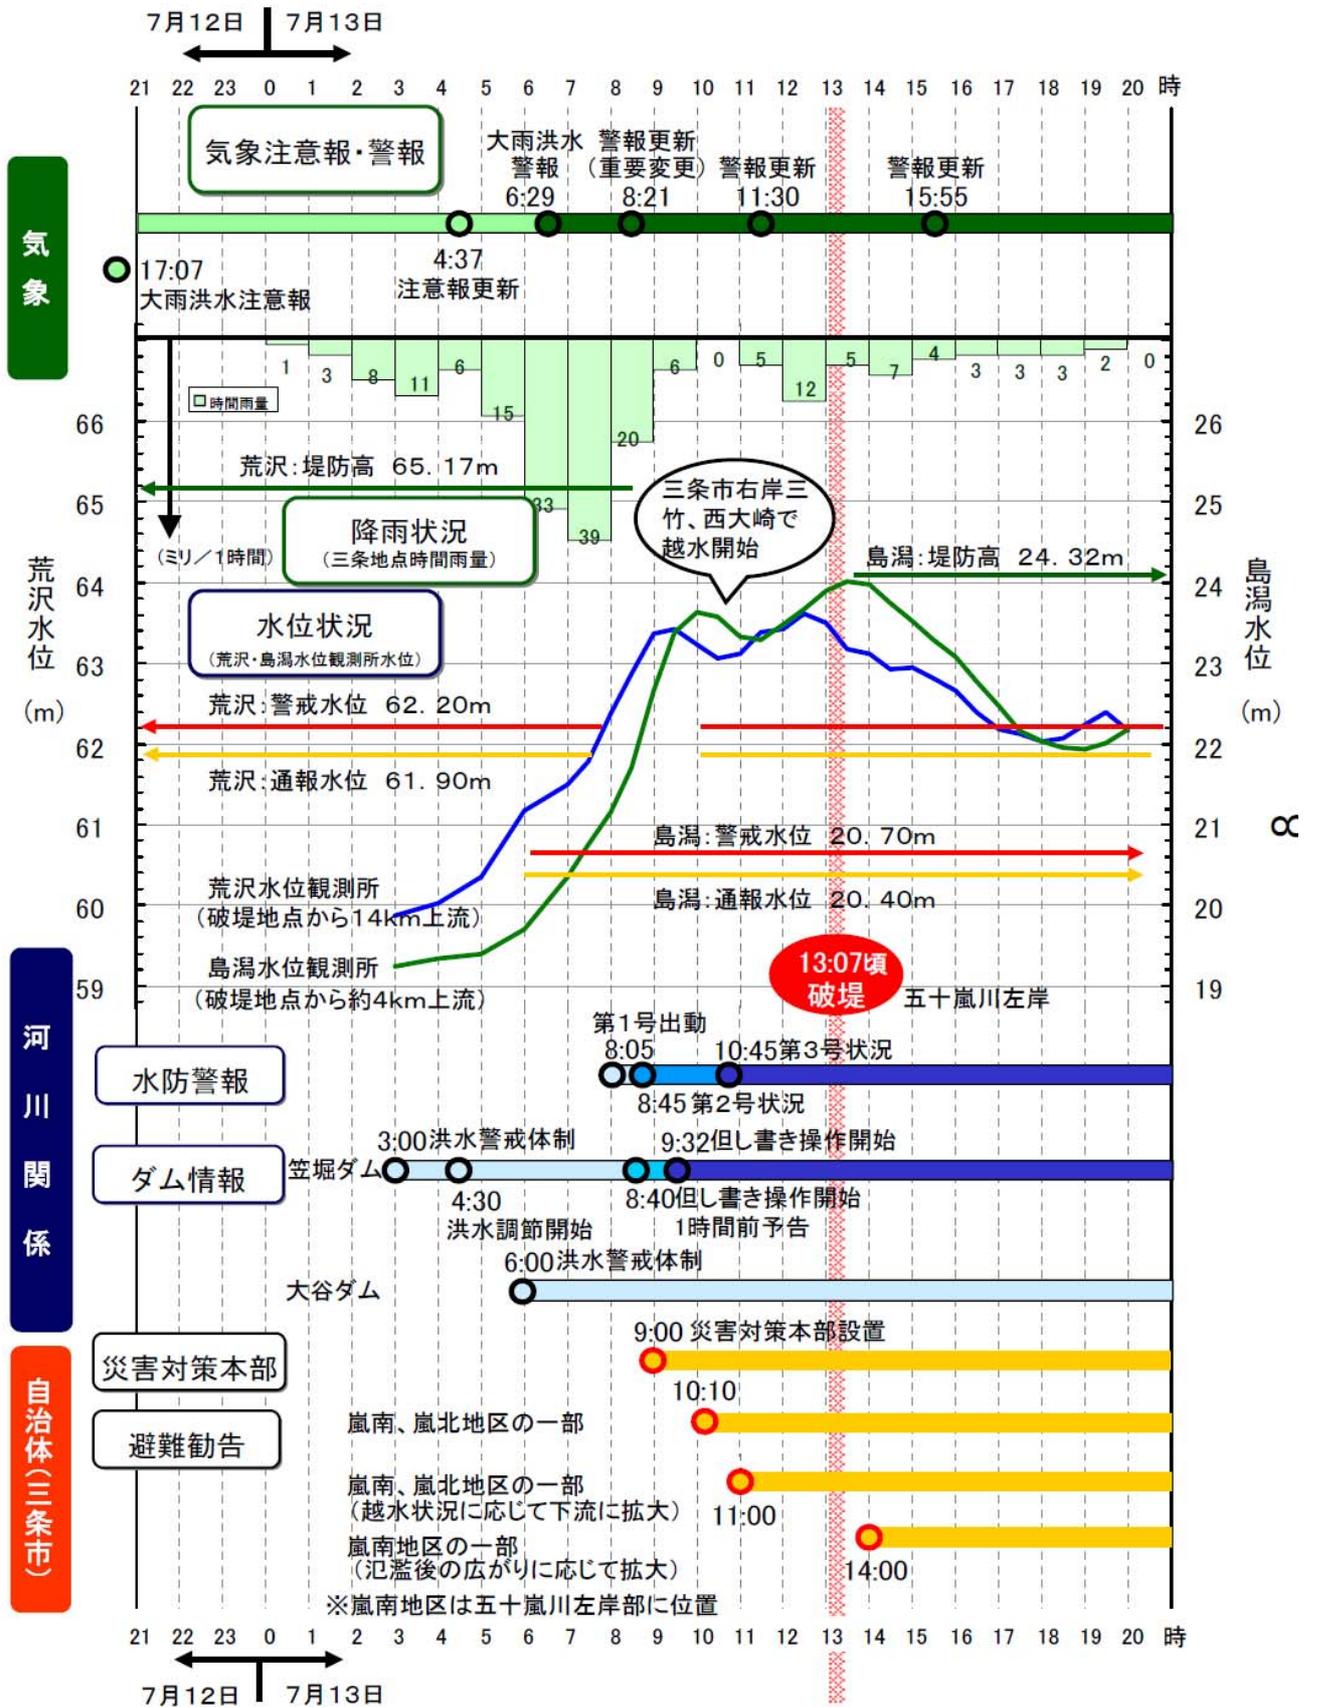
図1-1-① 五十嵐川の降雨・出水概況と発表情報の関係

これらの図より、三條市の一部および中之島町において避難勧告が破堤直前もしくは破堤後に出されていることが分かる。また、破堤前に既に浸水していたにも係わらず住民が避難したのは、破堤後から1, 2 時間の間であったことが、群馬大学の調査により明らかになっている。その結果、避難ができず家に取り残され、7月13日から15日の3日間で約7,500人が水防団や自衛隊などに救出されている。

刈谷田川および五十嵐川の降雨・出水状況と発表情報の関係を図1-1-①および図1-1-②に示す。

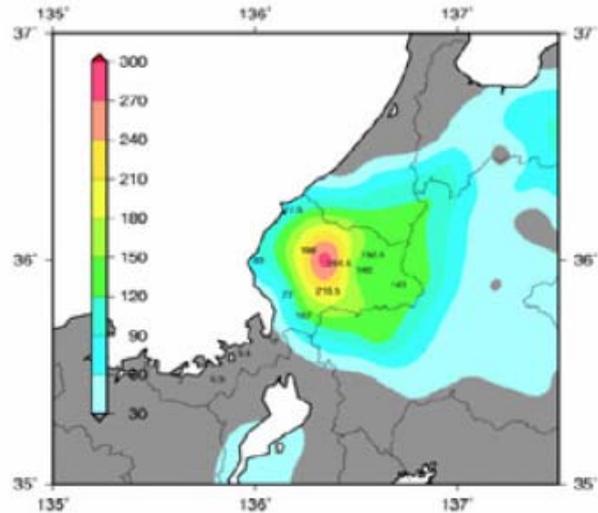
降雨量分布

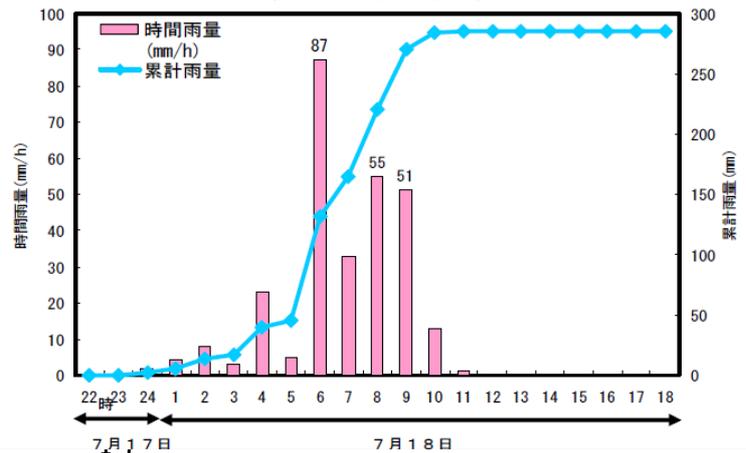
降雨状況 福井県足羽郡美山町 気象庁アメダス観測所 (N35.59.9 E136.21.5)

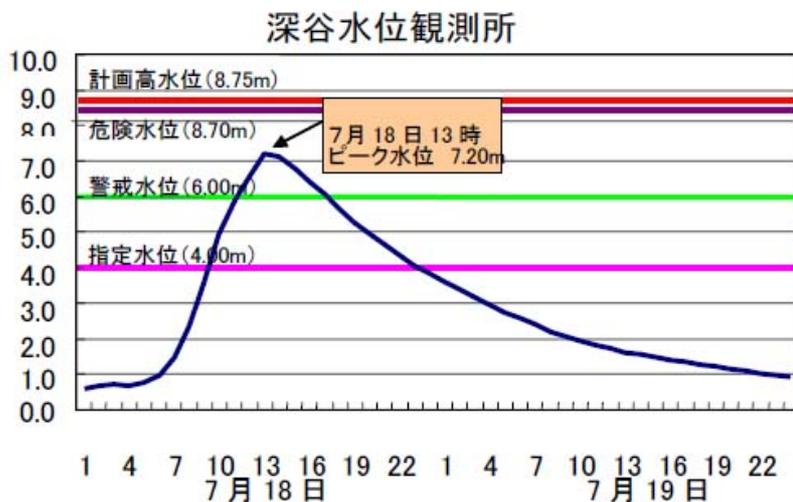
九頭竜川水の基準地点である深谷水位観測所では、下図のように 7 月 18 日 10 時に指定水位 4.00m、12 時に警戒水位 6.00m を超え、13 時にピーク水位 7.20m を記録した。

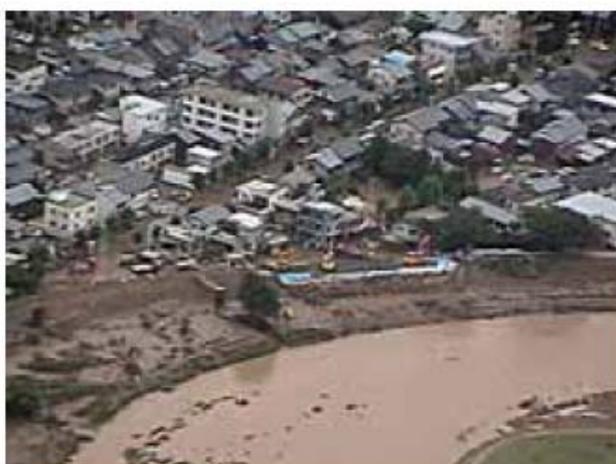
足羽川破堤地点の状況

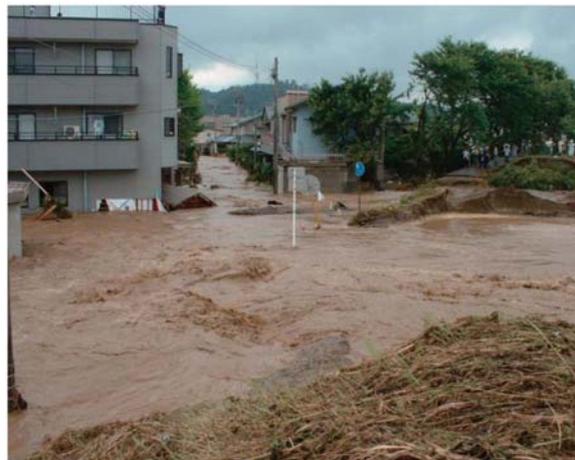
破堤部から堤内側に流入する濁水

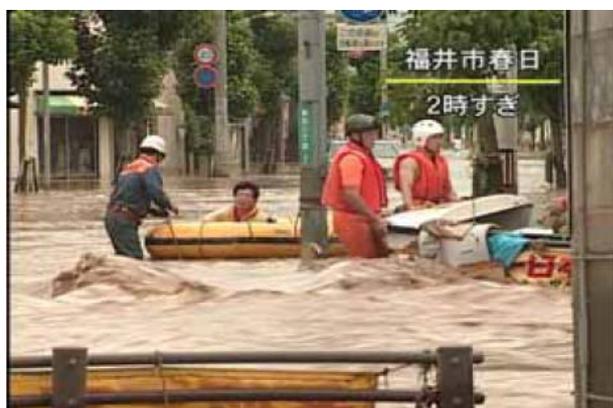
福井市春日付近の浸水状況

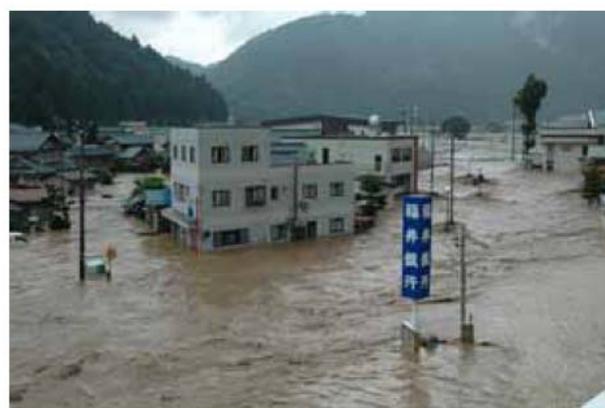
美山町の浸水状況

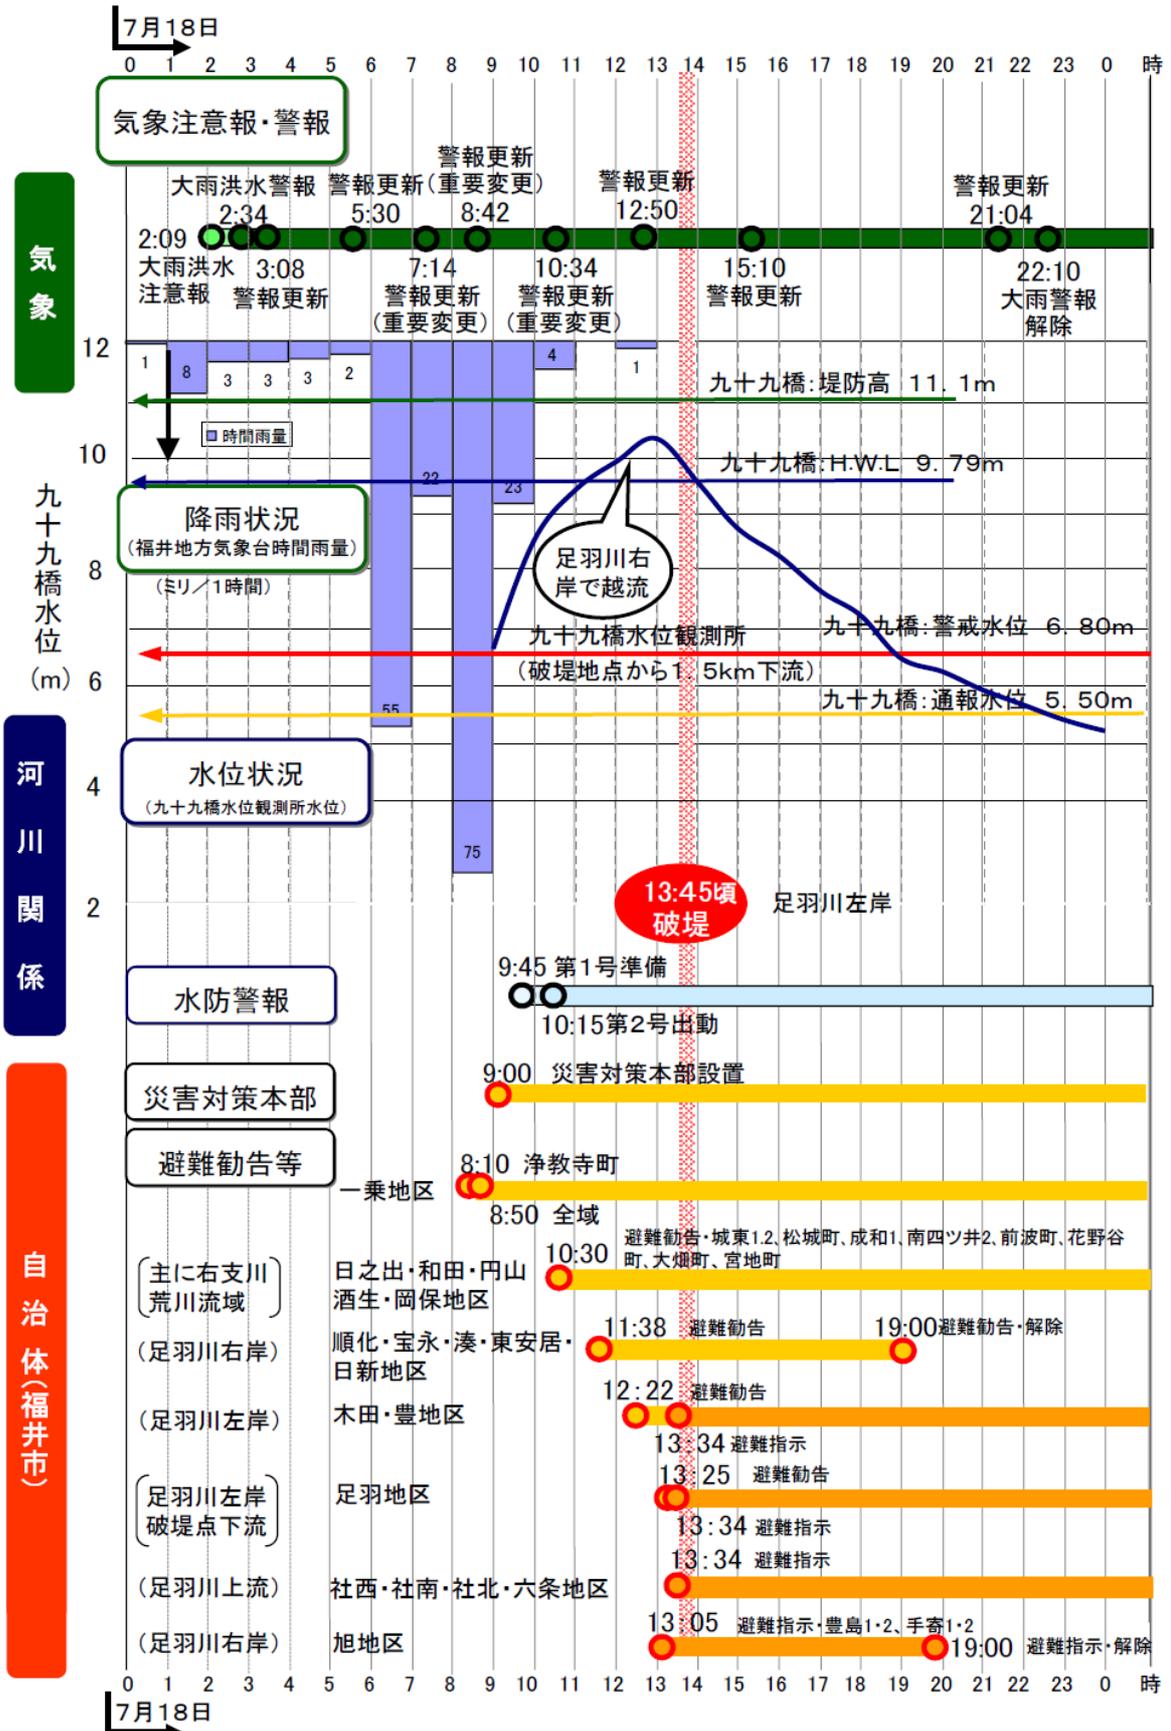
図1-2-① 足羽川の降雨・出水概況と発表情報の関係

図1-2-①は足羽川における降雨・出水状況と発表情報の関係（時間的経過）を示したものである。図1-2-①より、避難勧告は一斉に出されたものではなく、状況をみながら順次出されたようであるが、越水および破堤が生じた区域（木田、豊島、足羽地区）においては、避難勧告・避難指示が遅れ、既に浸水した後または破堤する直前に出されたことが分かる。

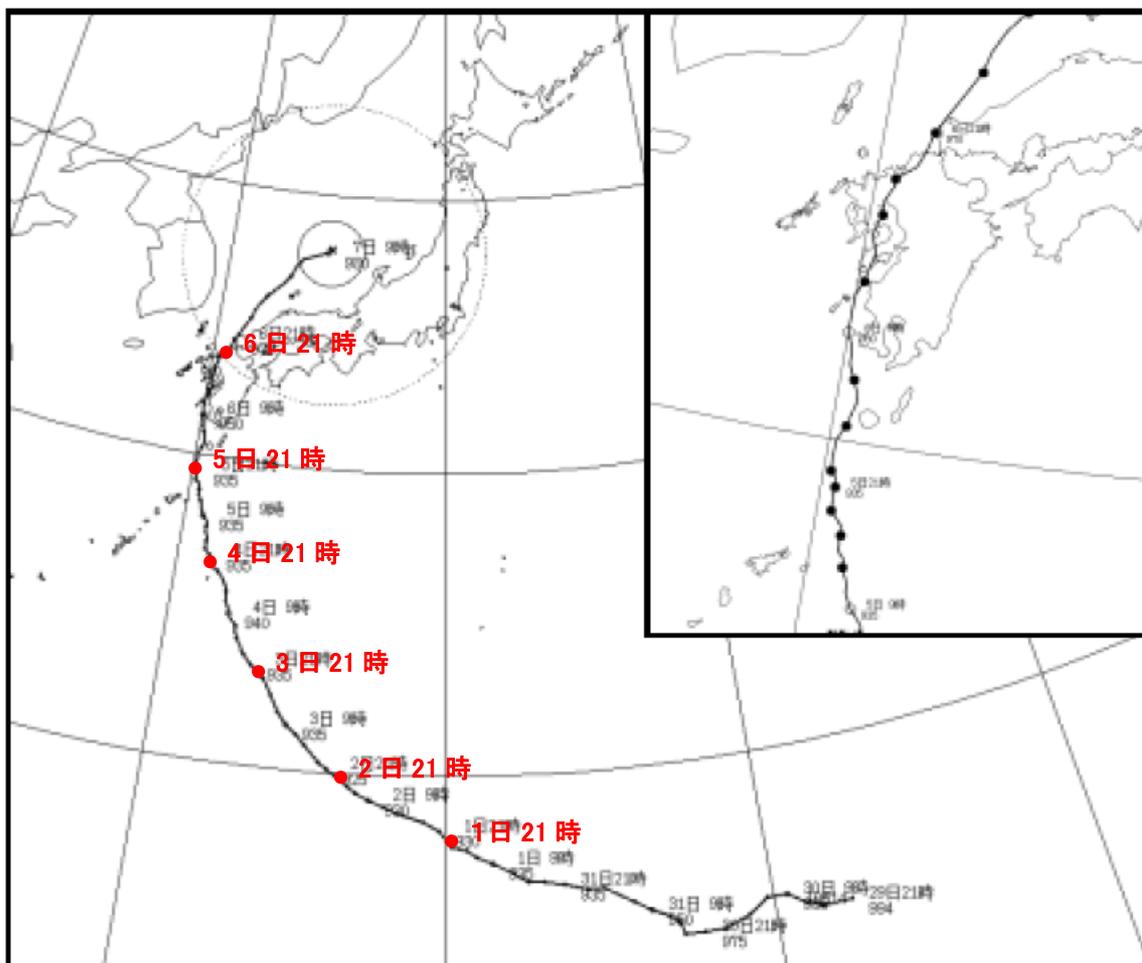
平成 17 年台風第 14 号(ナービー)の経路図

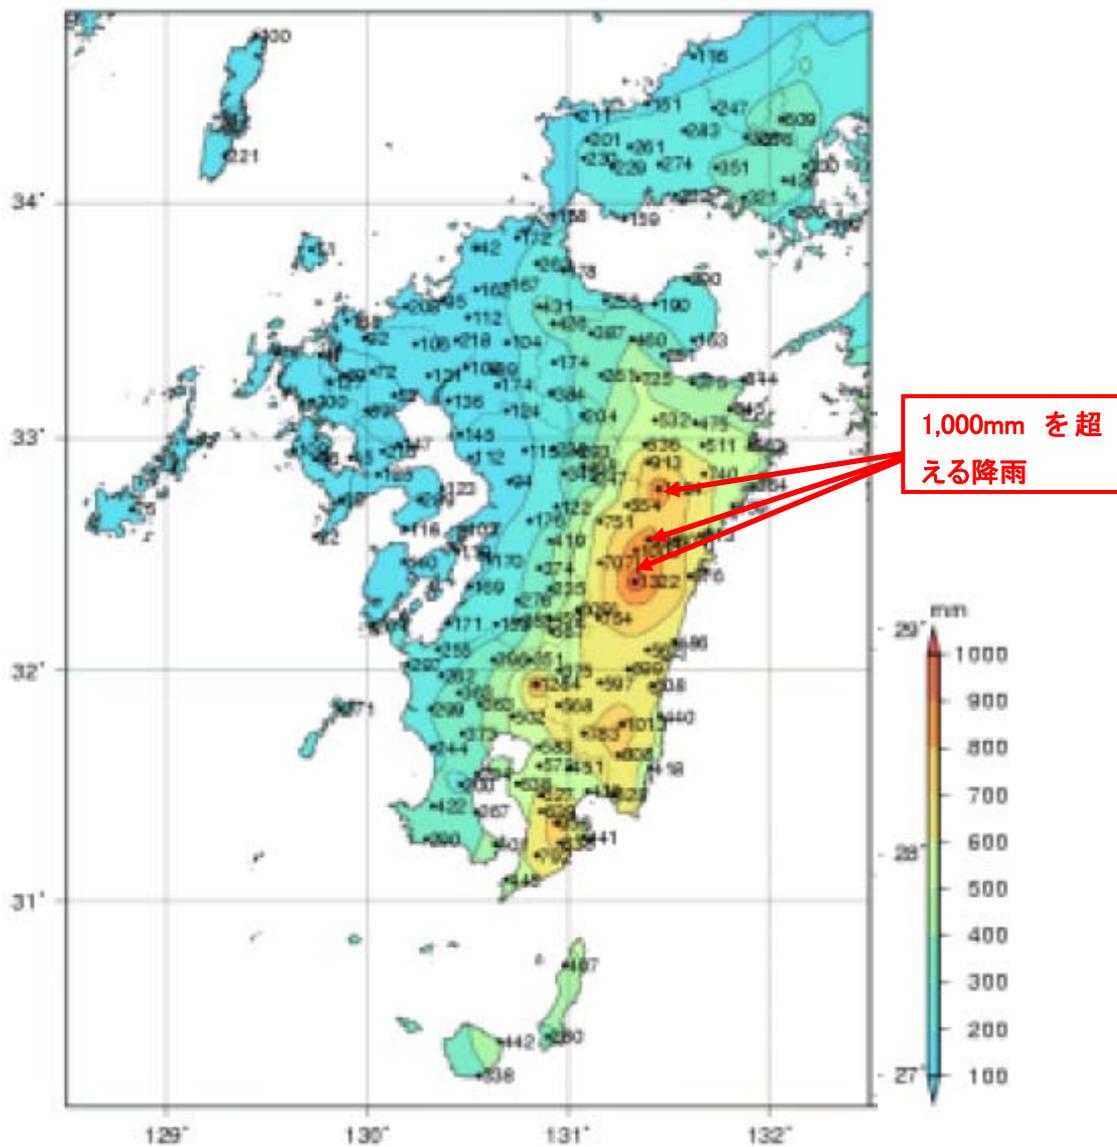
九州地方のアメダスの総雨量分布図
(4日間雨量:2005/9/3~2005/9/6)

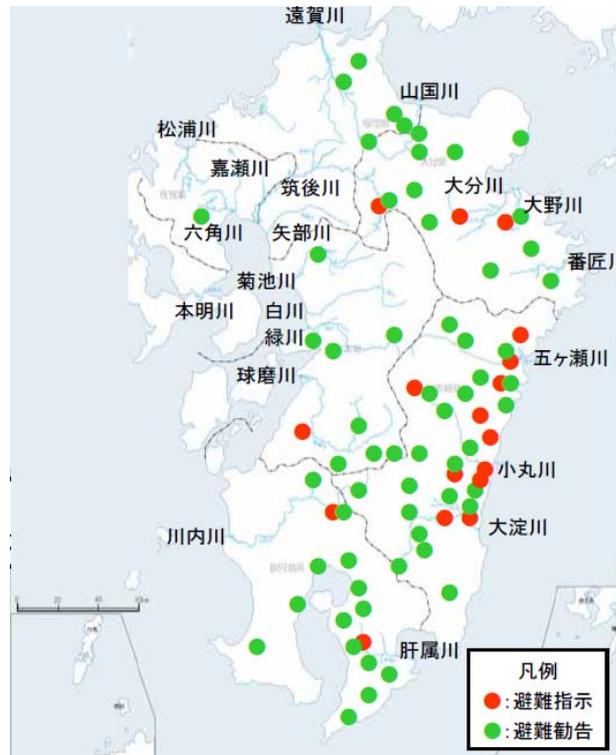
九州地方整備局の発表によれば、台風第14号時に洪水予報を64回(洪水注意報28回、洪水警報12回、洪水情報24回)発表し、管内の22市町村約13万人に避難勧告・指示が出された。消防庁の調べでは、九州全域の71自治体(下図参照)で避難勧告・指示が出され、避難対象者は約21万人に達したとされている。ただし、実際に避難した人数は公表されていない。

台風第14号時における避難勧告・指示が出された自治体
