甲賀市三本柳水害履歴マップ その③

(H27.9.26 甲賀市三本柳公民館で行った聞き取り調査に基づき作成)

—昭和34年（9月-伊勢湾台風）— と —昭和40年—

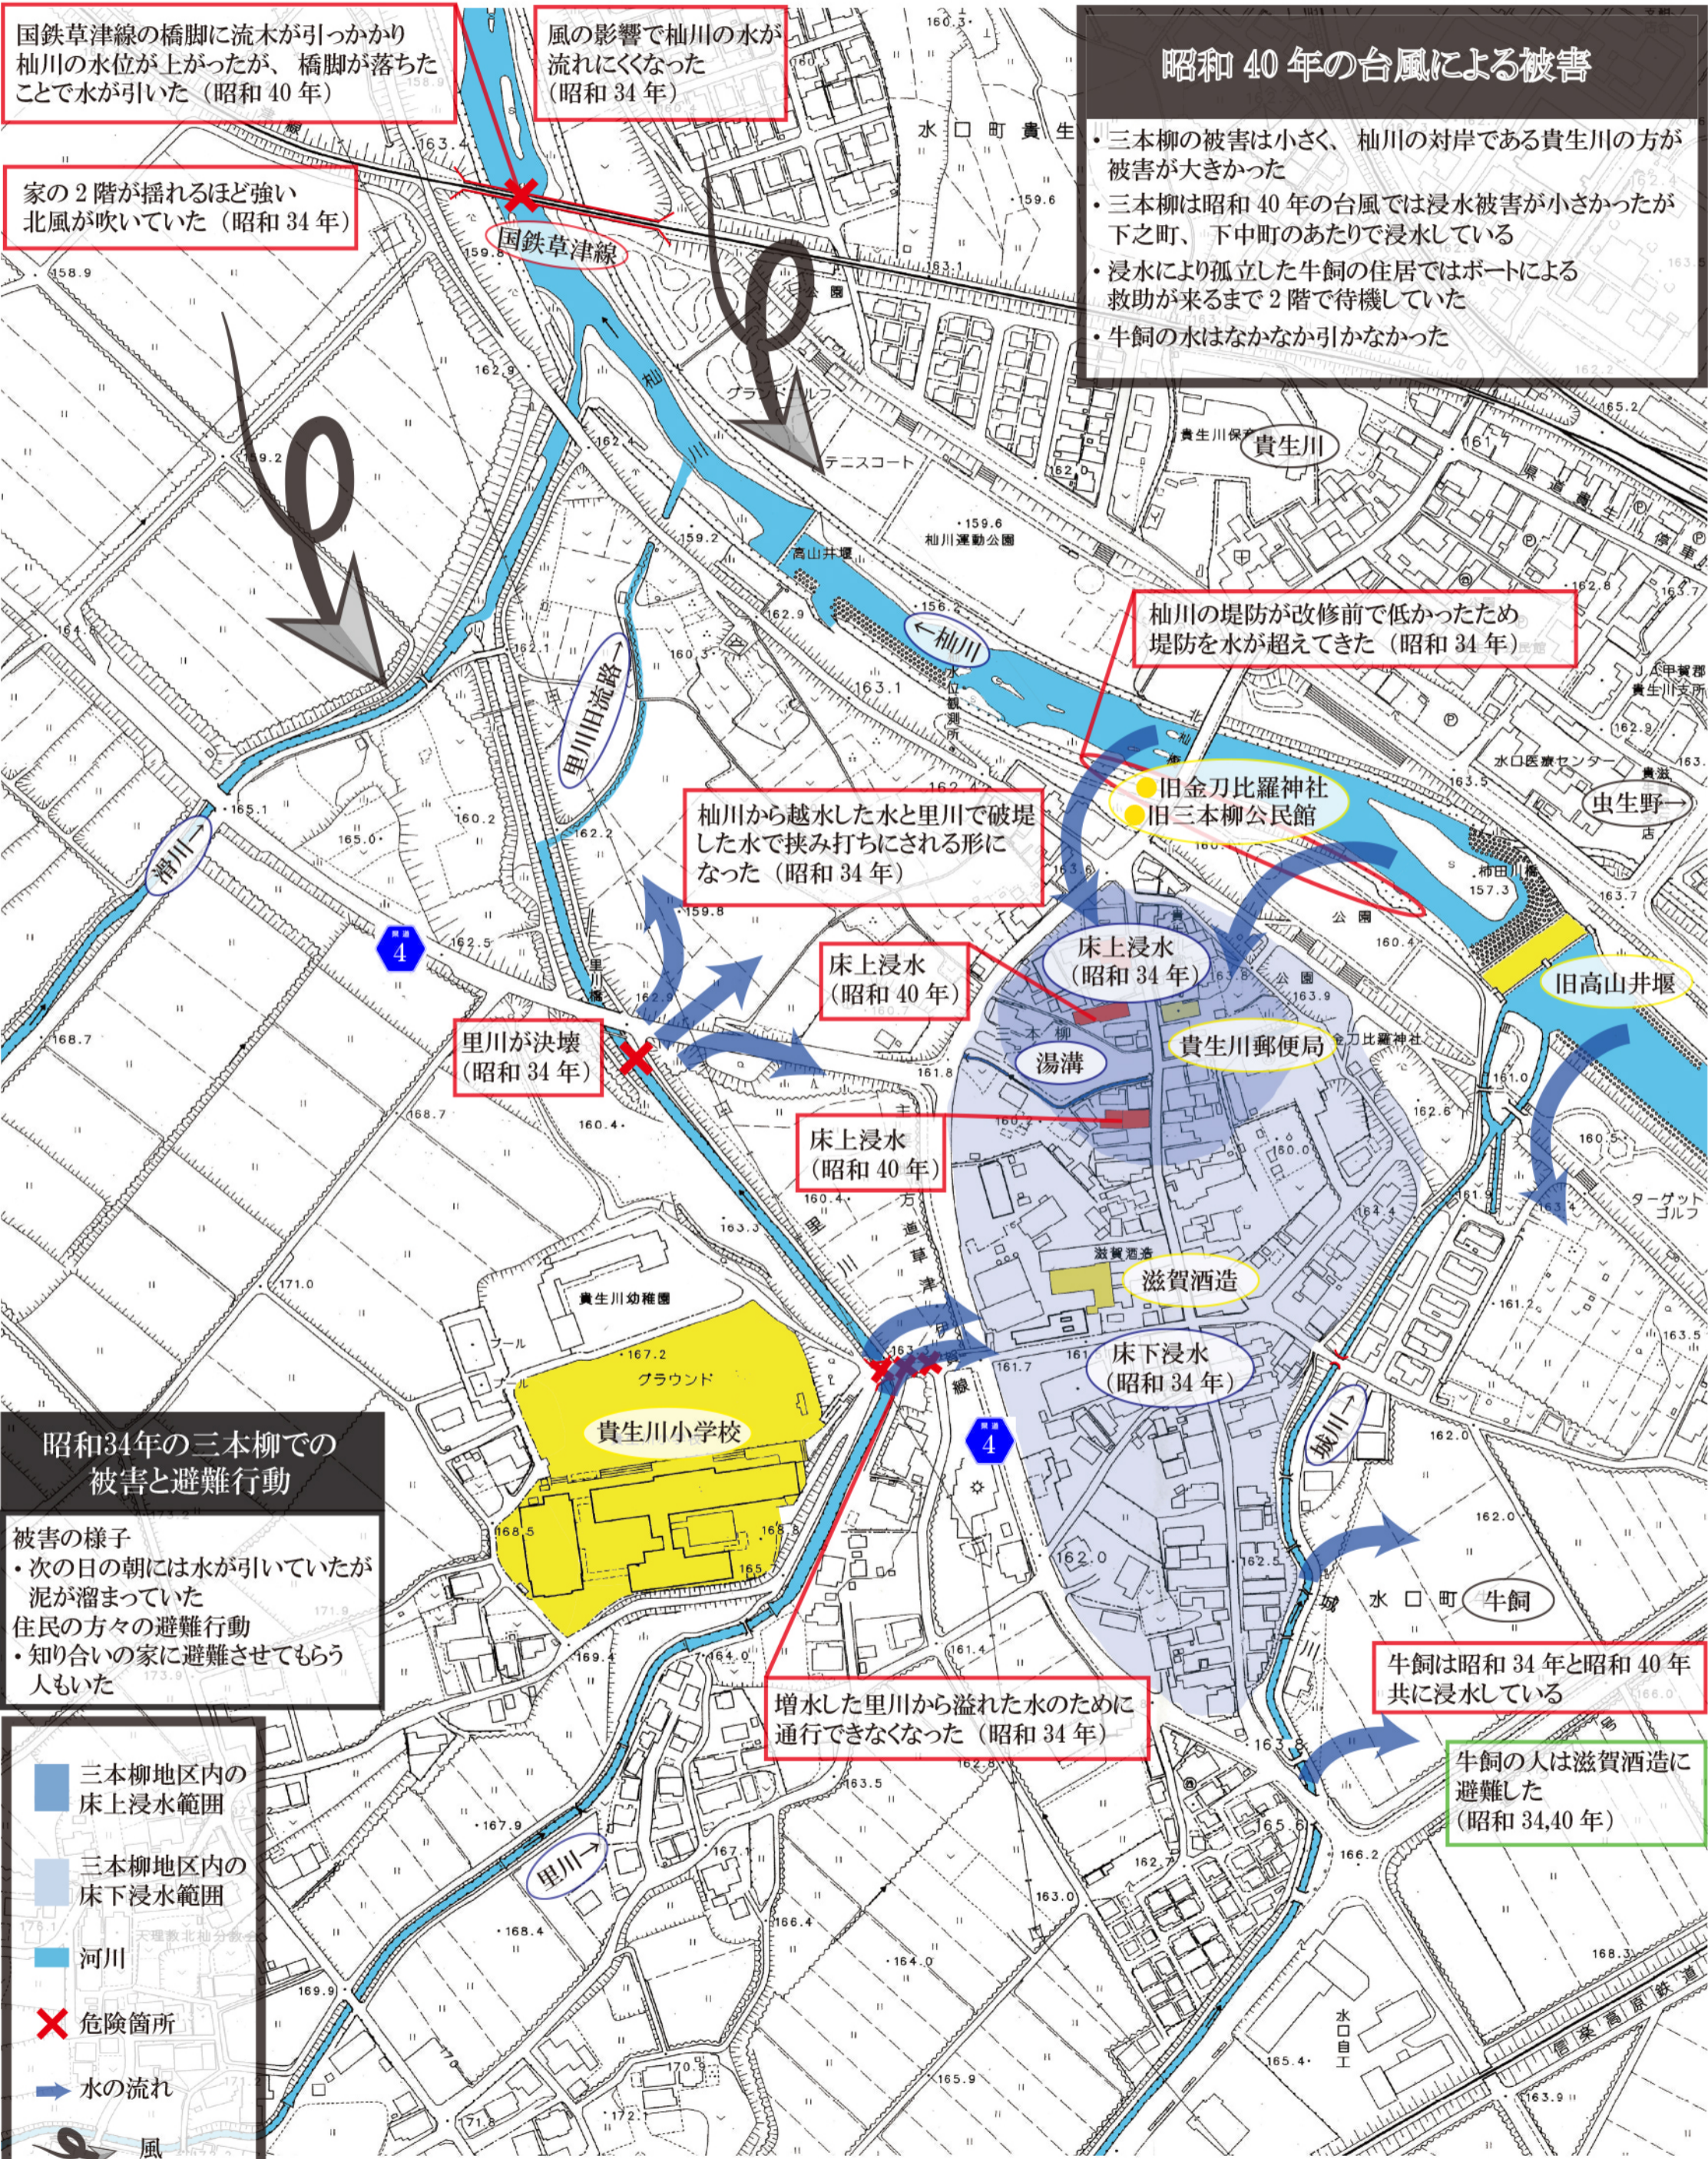
- 三本柳の被害は小さく、杣川の対岸である貴生川の方が被害が大きかった
- 三本柳は昭和40年の台風では浸水被害が小さかったが下之町、下中町のあたりで浸水している
- 浸水により孤立した牛飼の住居ではボートによる救助が来るまで2階で待機していた
- 牛飼の水はなかなか引かなかった

国鉄草津線の橋脚に流木が引っかかり杣川の水位が上がったが、橋脚が落ちたことで水が引いた（昭和40年）

風の影響で杣川の水が流れにくくなった（昭和34年）

家の2階が揺れるほど強い北風が吹いていた（昭和34年）

杣川の堤防が改修前で低かったため堤防を水が超えてきた（昭和34年）

杣川から越水した水と里川で破堤した水で挟み打ちにされる形になった（昭和34年）

里川が決壊（昭和34年）

床上浸水（昭和40年）

床上浸水（昭和34年）

床下浸水（昭和34年）

増水した里川から溢れた水のために通行できなくなった（昭和34年）

牛飼は昭和34年と昭和40年共に浸水している

牛飼の人は滋賀酒造に避難した（昭和34,40年）

- 次の日の朝には水が引いていたが泥が溜まっていた
