旧アール・ディエンジニアリング最終処分  
場に係る特定支障除去等事業の  
進捗状況について

平成30年3月23日

# 二次対策工事の概要 (平成25年12月～平成33年3月)

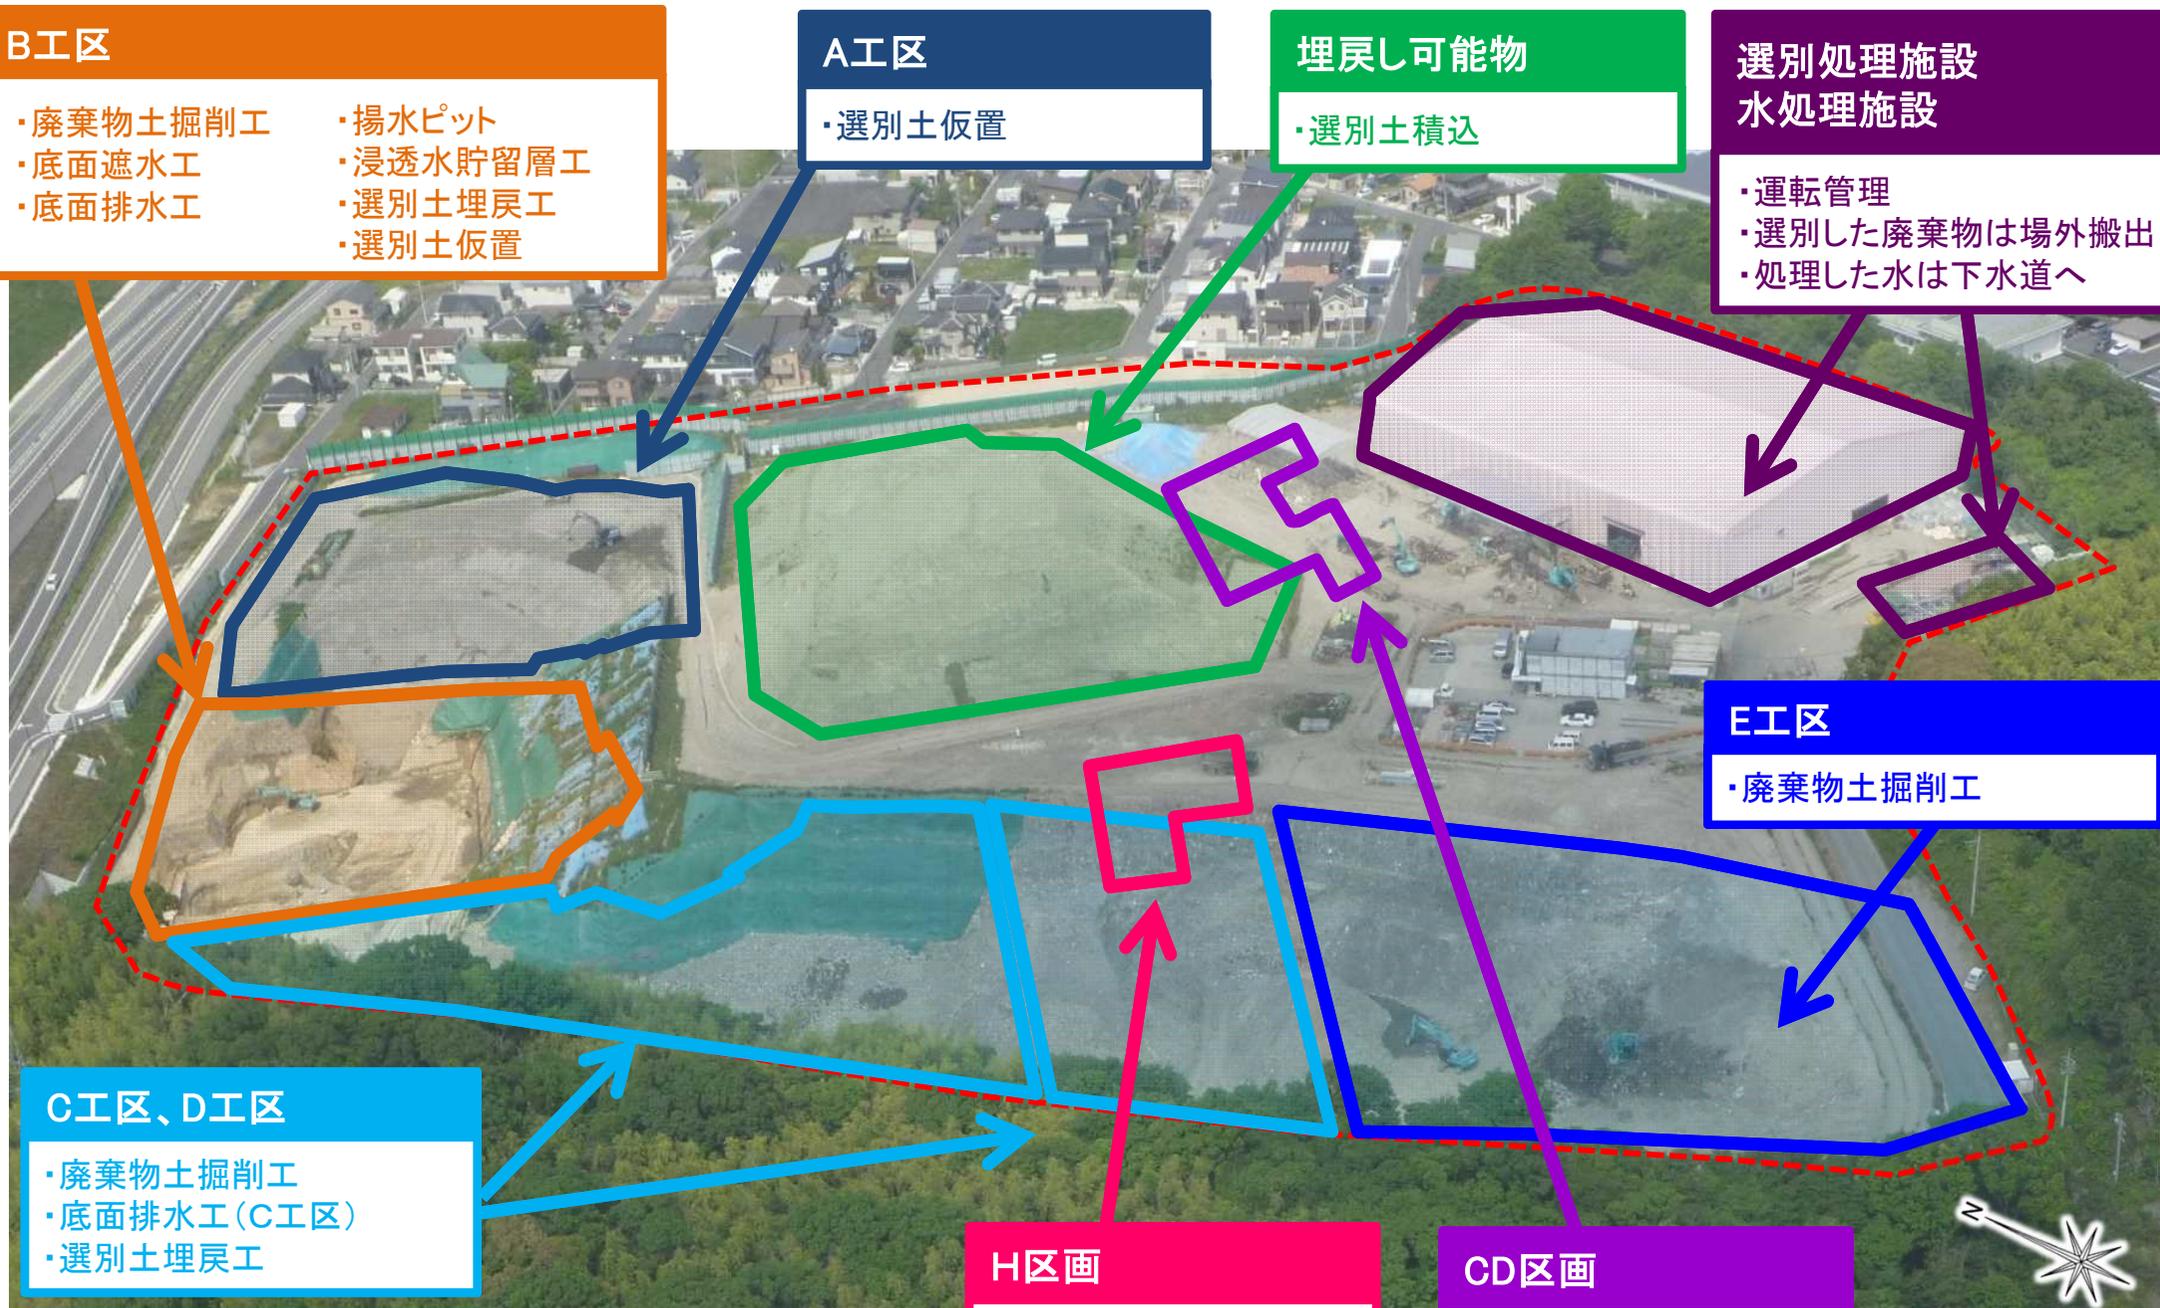
# 平成29年度の工事施工箇所について

## B工区

- ・廃棄物土掘削工
- ・底面遮水工
- ・底面排水工
- ・揚水ピット
- ・浸透水貯留層工
- ・選別土埋戻工
- ・選別土仮置

- ・廃棄物土掘削工
- ・底面排水工(C工区)
- ・選別土埋戻工

- ・有害物掘削除去

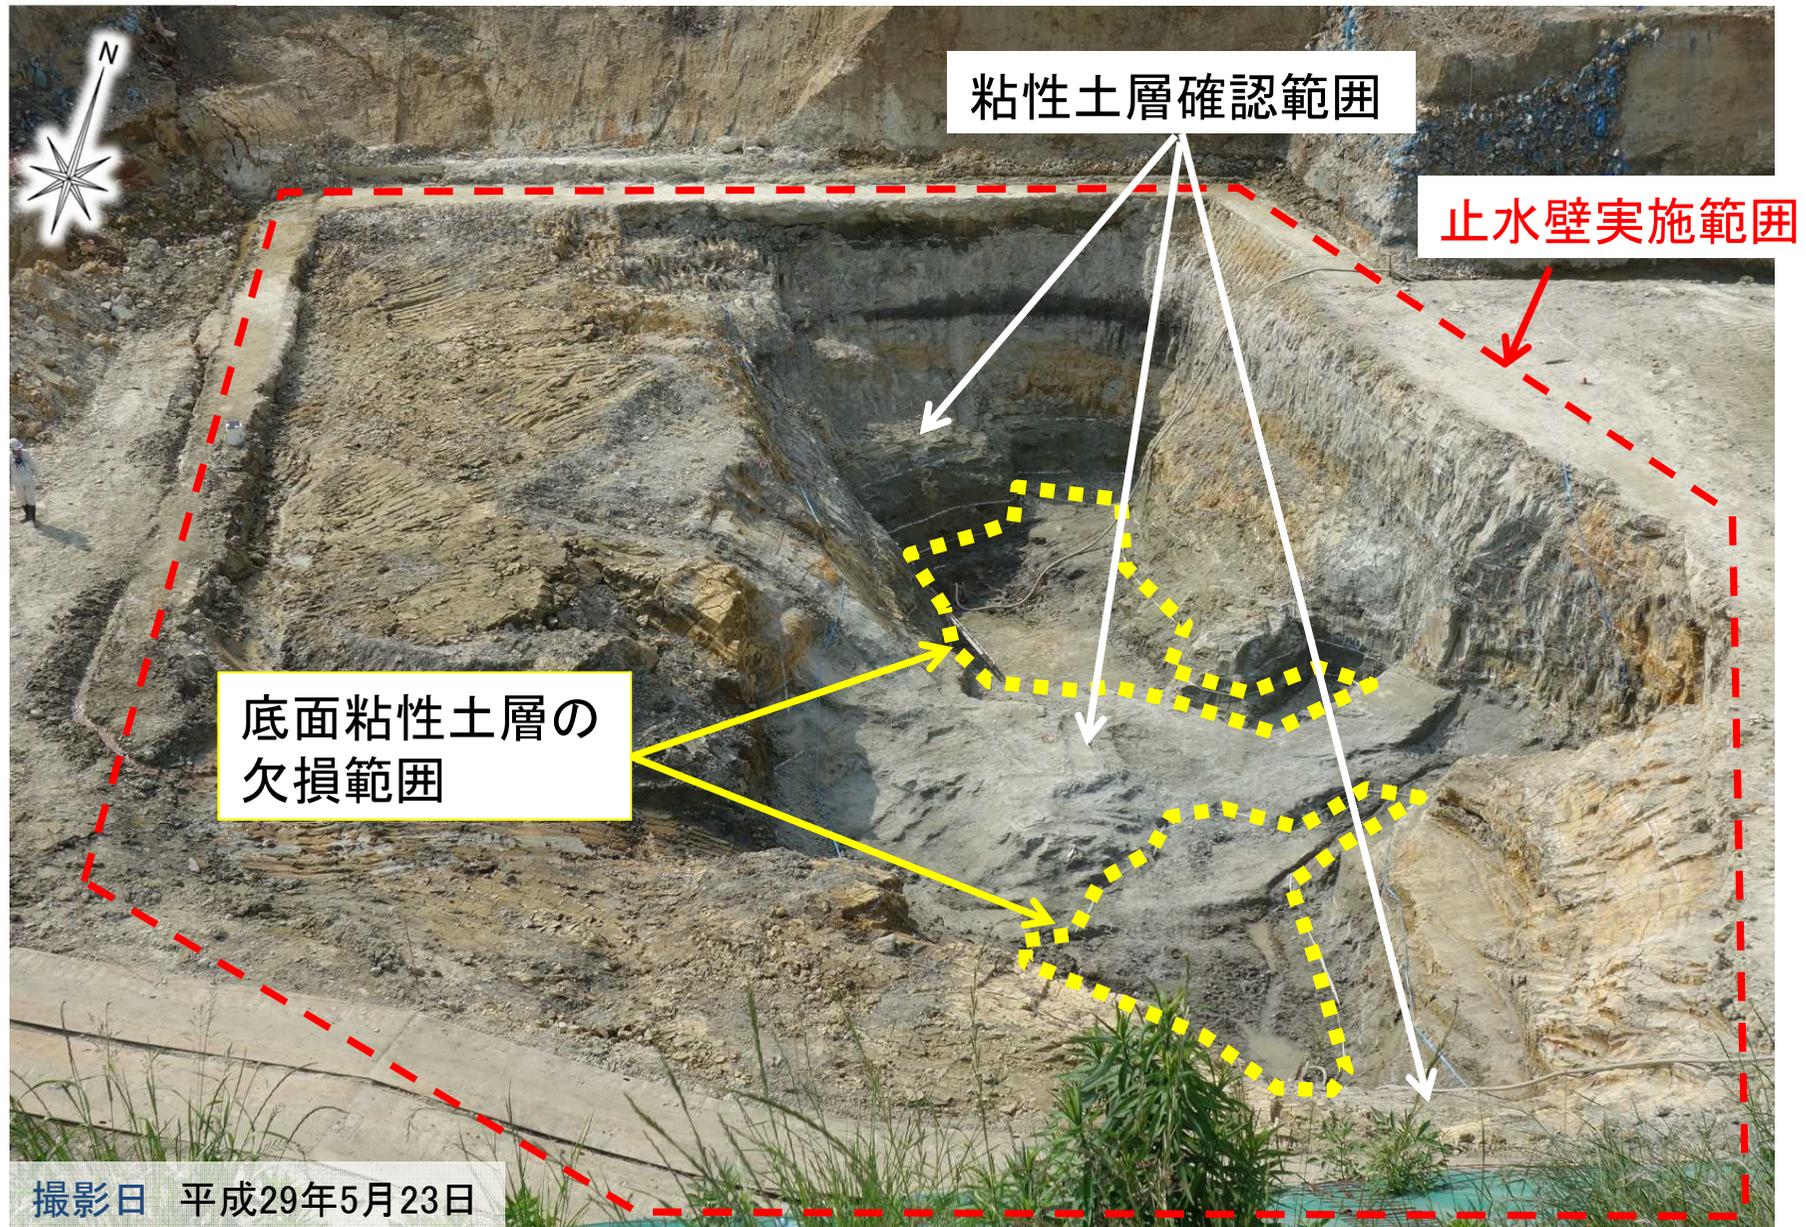
# B工区廃棄物土掘削の状況

## 底面粘性土層の状況

- ・平成29年5月23日時点で止水壁内の廃棄物掘削は完了
- ・全体として長さ約30m×幅約10mの範囲で底面粘性土層の欠損が確認された

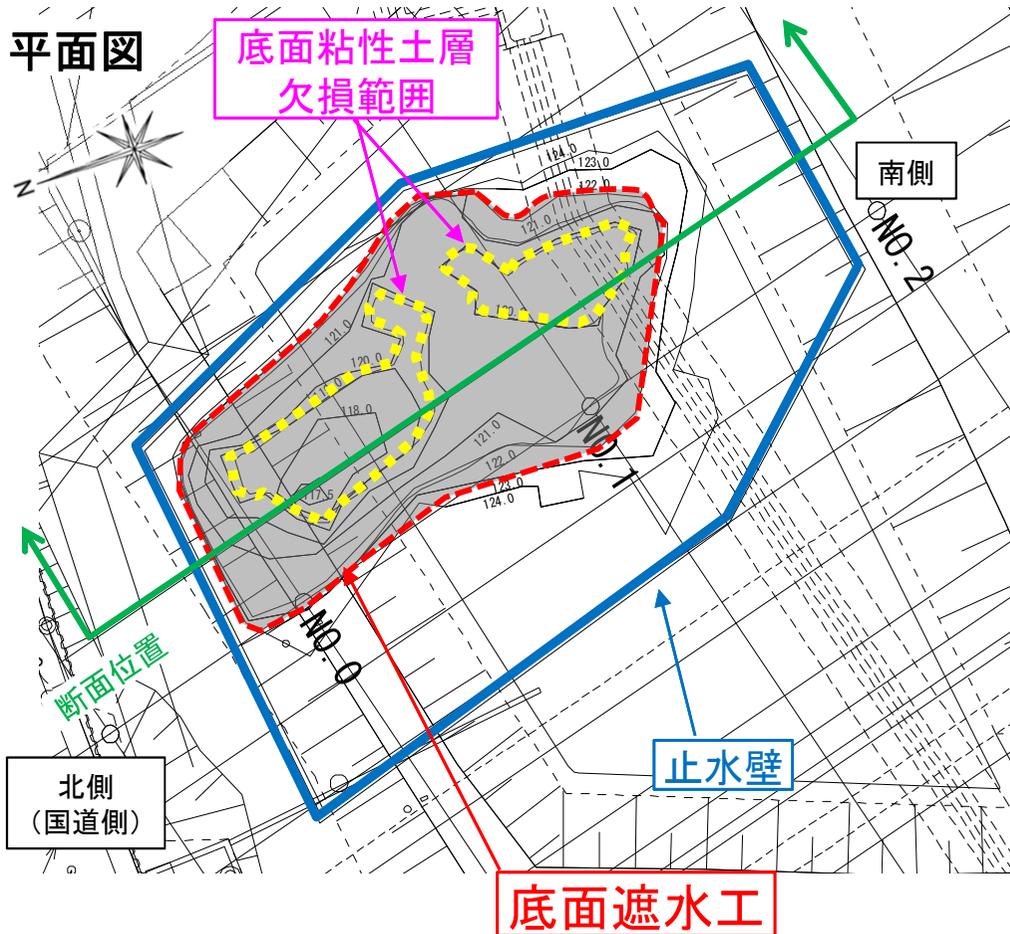
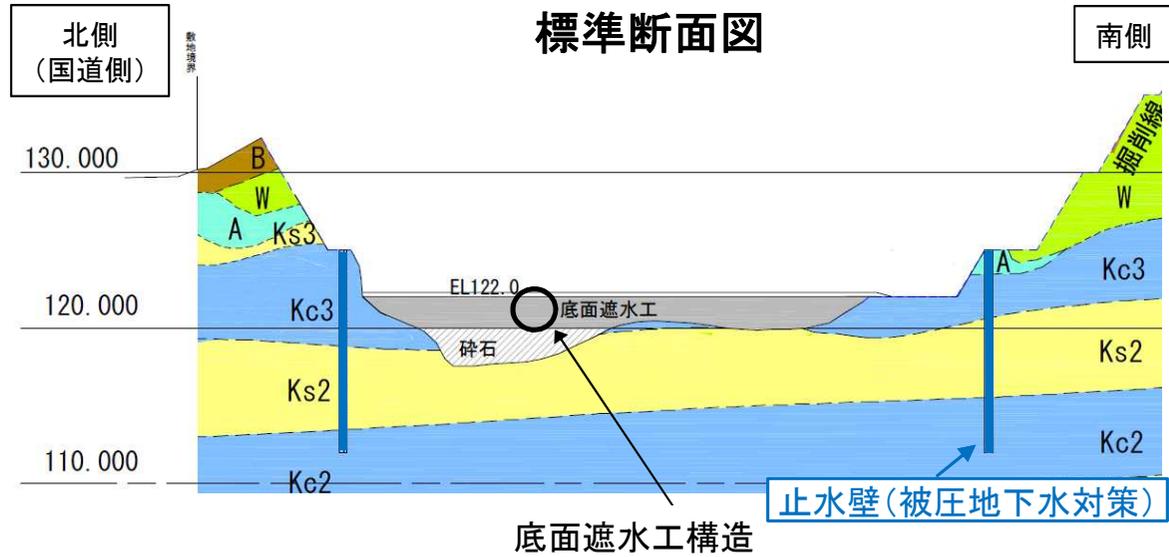
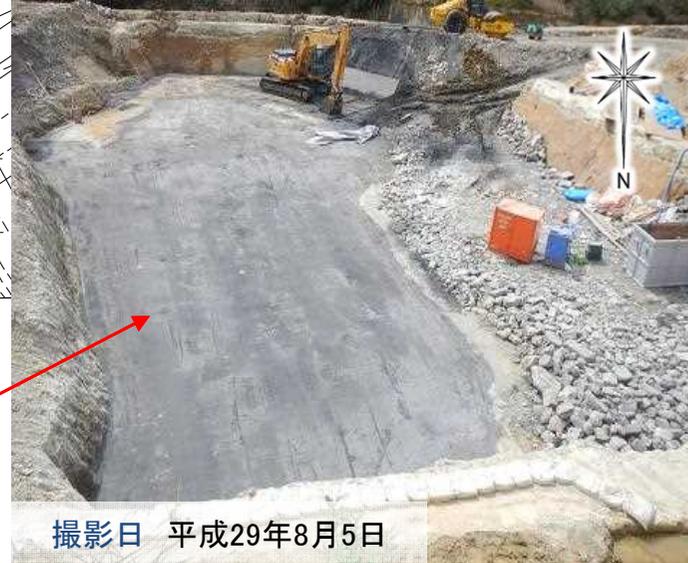
# B工区底面遮水工の実施状況①

底面遮水工構造

セメント改良土	25cm	↑ 1m以上 ↓
ベントナイト改良土	25cm	
セメント改良土	25cm	
セメント改良土	25cm

- ・ 欠損部以外の粘性土層(Kc3)の厚みは十分な厚みで分布していた。
- ・ 底面遮水工の厚みは1m以上を基本として施工を行った。

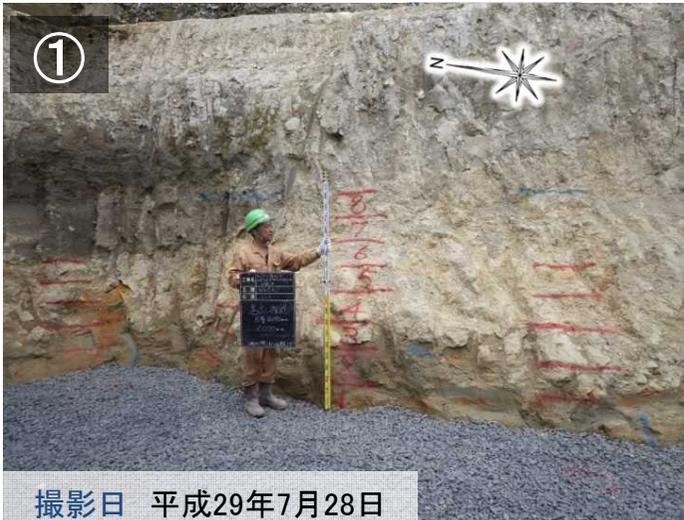
① 撒出し厚さを30cm以下で管理するため事前にマーキング

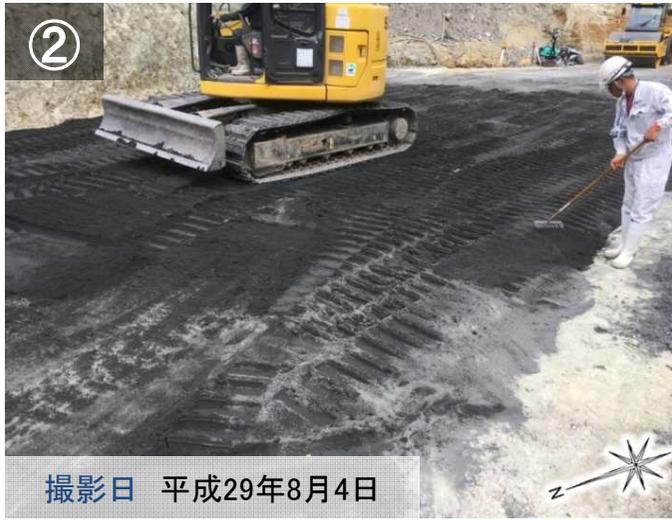
② マーキング位置に合わせて撒出し端部は人力によって整正

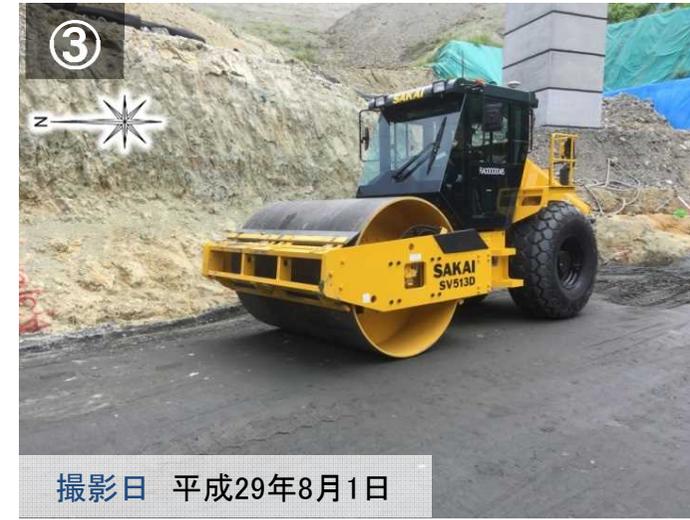
③ 重機(10t振動ローラ)締固め

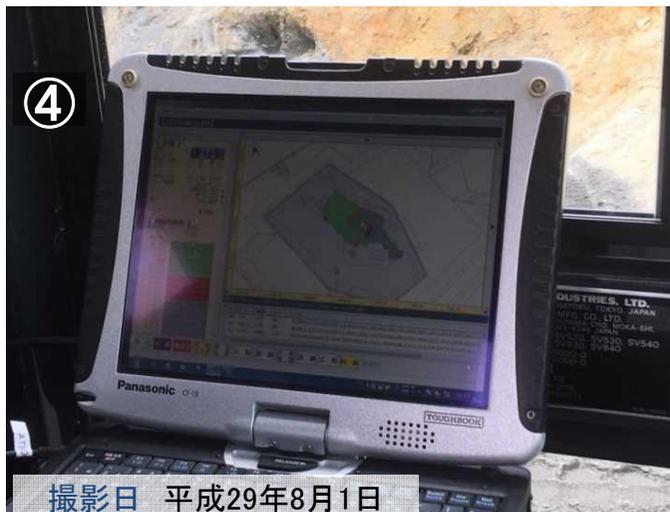
④ GPSとCCV(地盤の剛性値)評価により締固め状況を平面的に管理

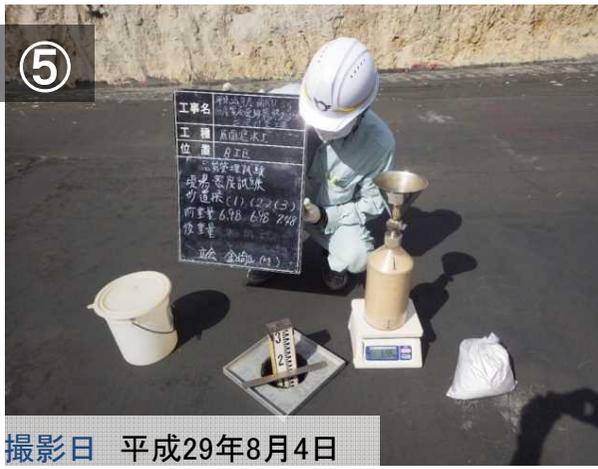
⑤ 現場密度試験により締固め度を測定  
⇒管理基準値90%以上に対して  
96%であった

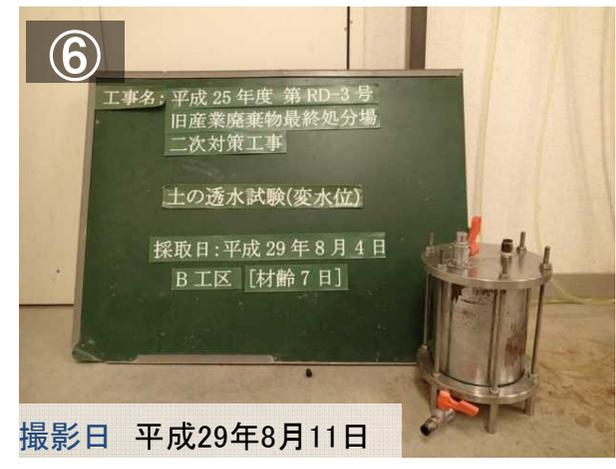
⑥ 透水試験により透水係数を測定  
⇒基準値 $1.0 \times 10^{-6} \text{cm/s}$ 以下に対して  
 $5.3 \times 10^{-8} \text{cm/s}$ であった(セメント改良部)

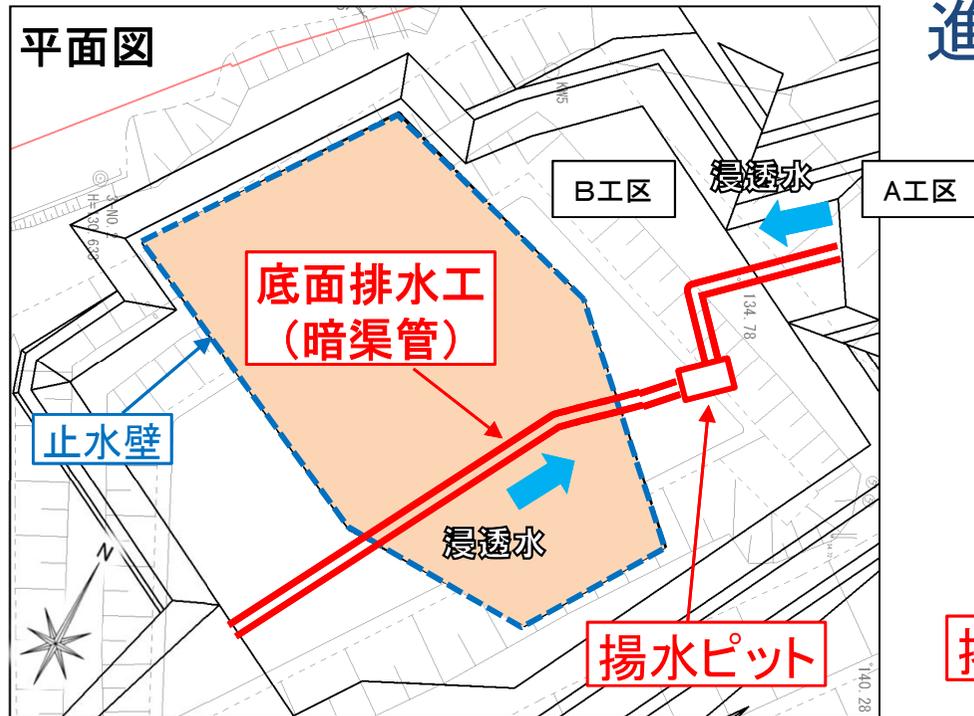
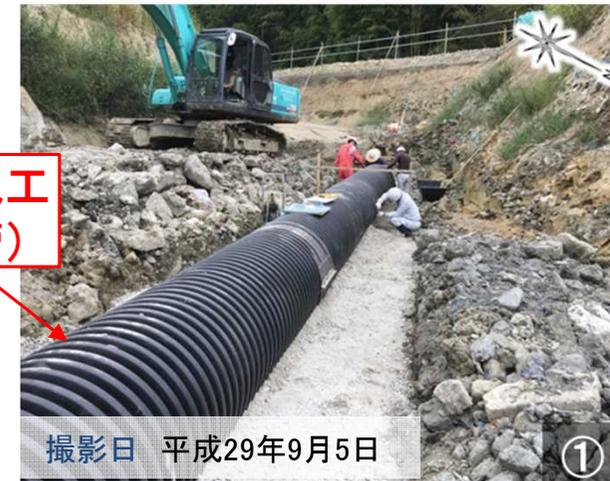
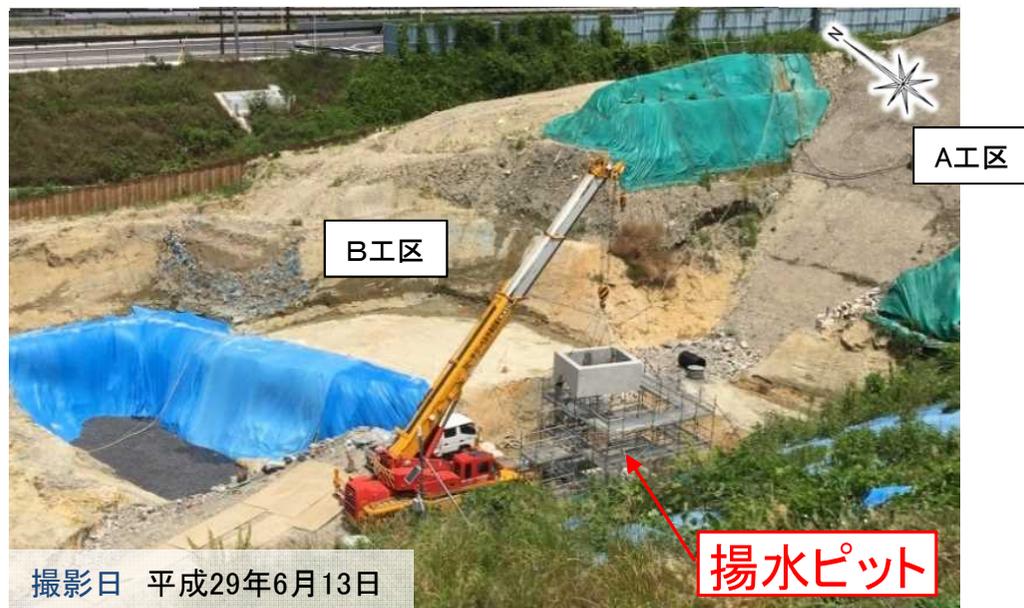
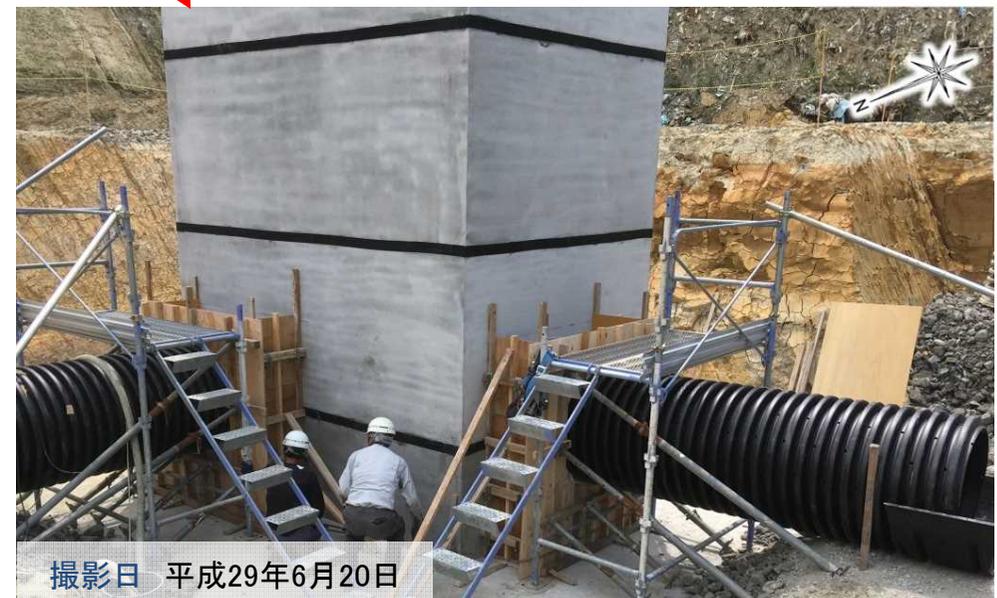
# 揚水ピット設置工の実施状況

## 進捗状況

- ・ A工区側からの底面排水工、揚水ピットの設置完了
- ・ B・C工区底面排水工 施工

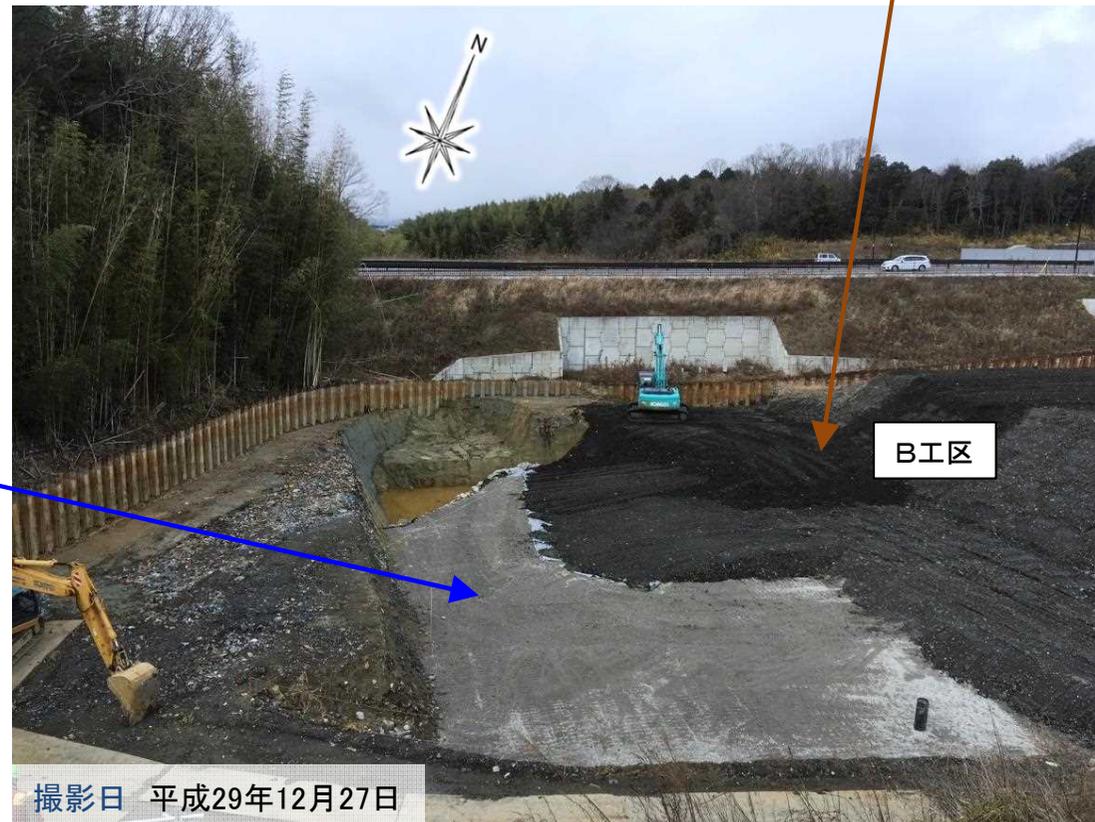
選別土埋戻し

- ・ 浸透水貯留層工完了 (A・B工区)
- ・ 選別土の埋戻し

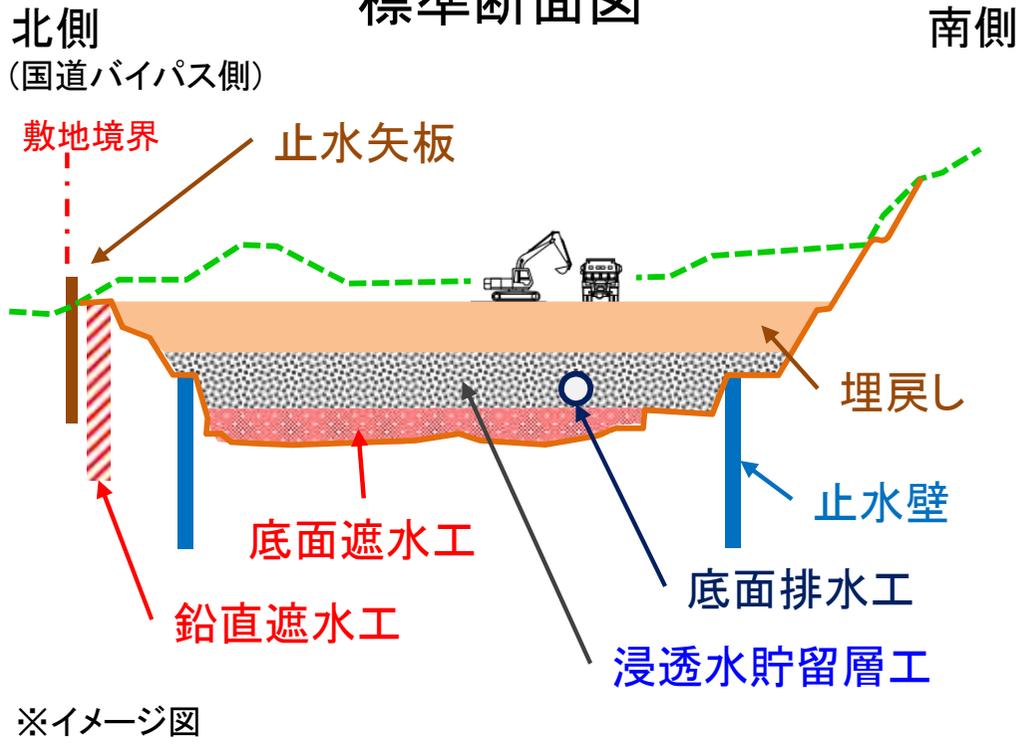
## 標準断面図

浸透水貯留層工

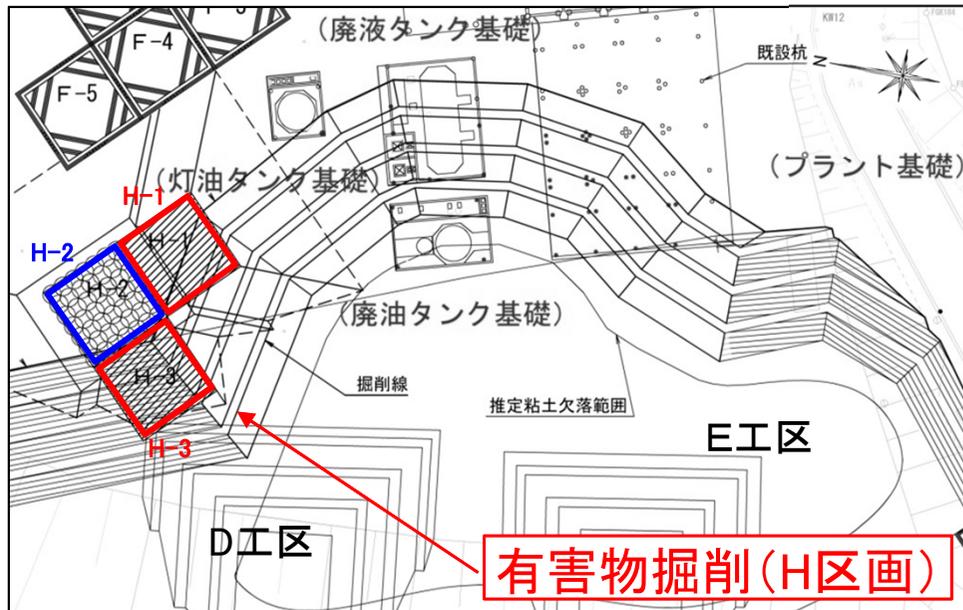
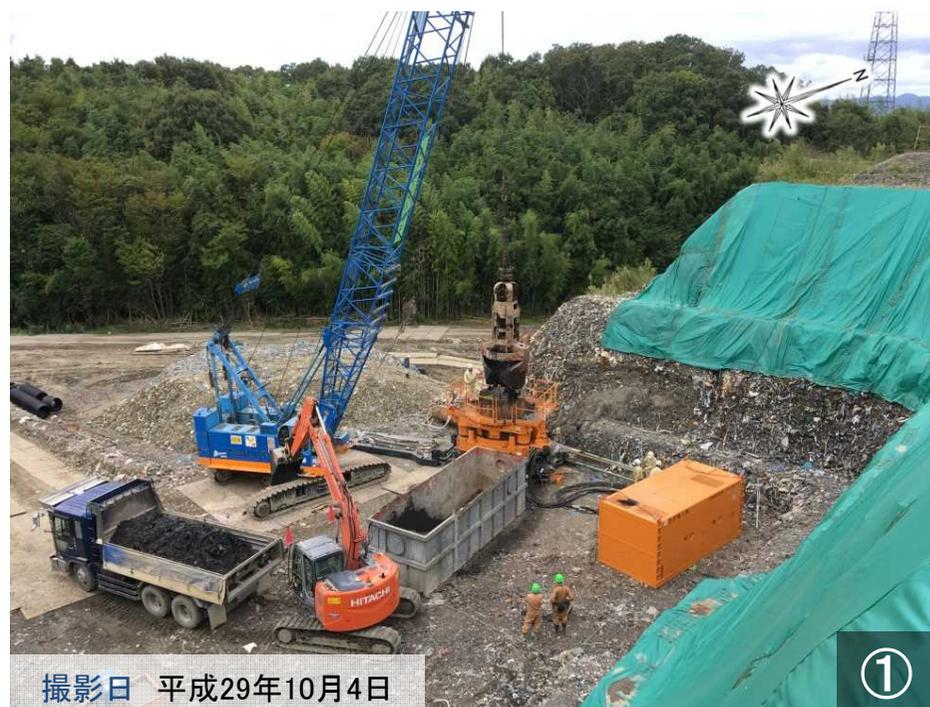
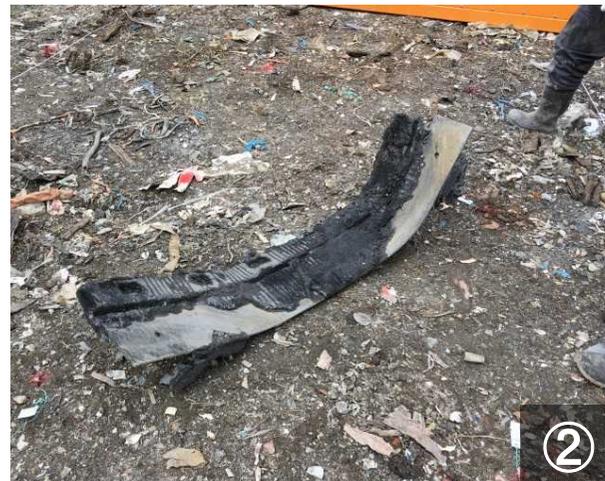
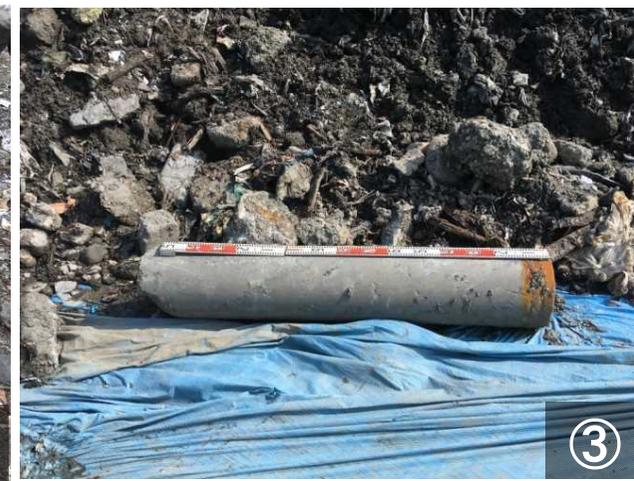
# H区画の実施状況

- ・ 全旋回オールケーシング工法による掘削に平成29年10月上旬から着手
- ・ 11月上旬に掘削除去が完了

- ① 全旋回オールケーシング工法による掘削状況
- ②③ 出土状況(大型鋼材等)

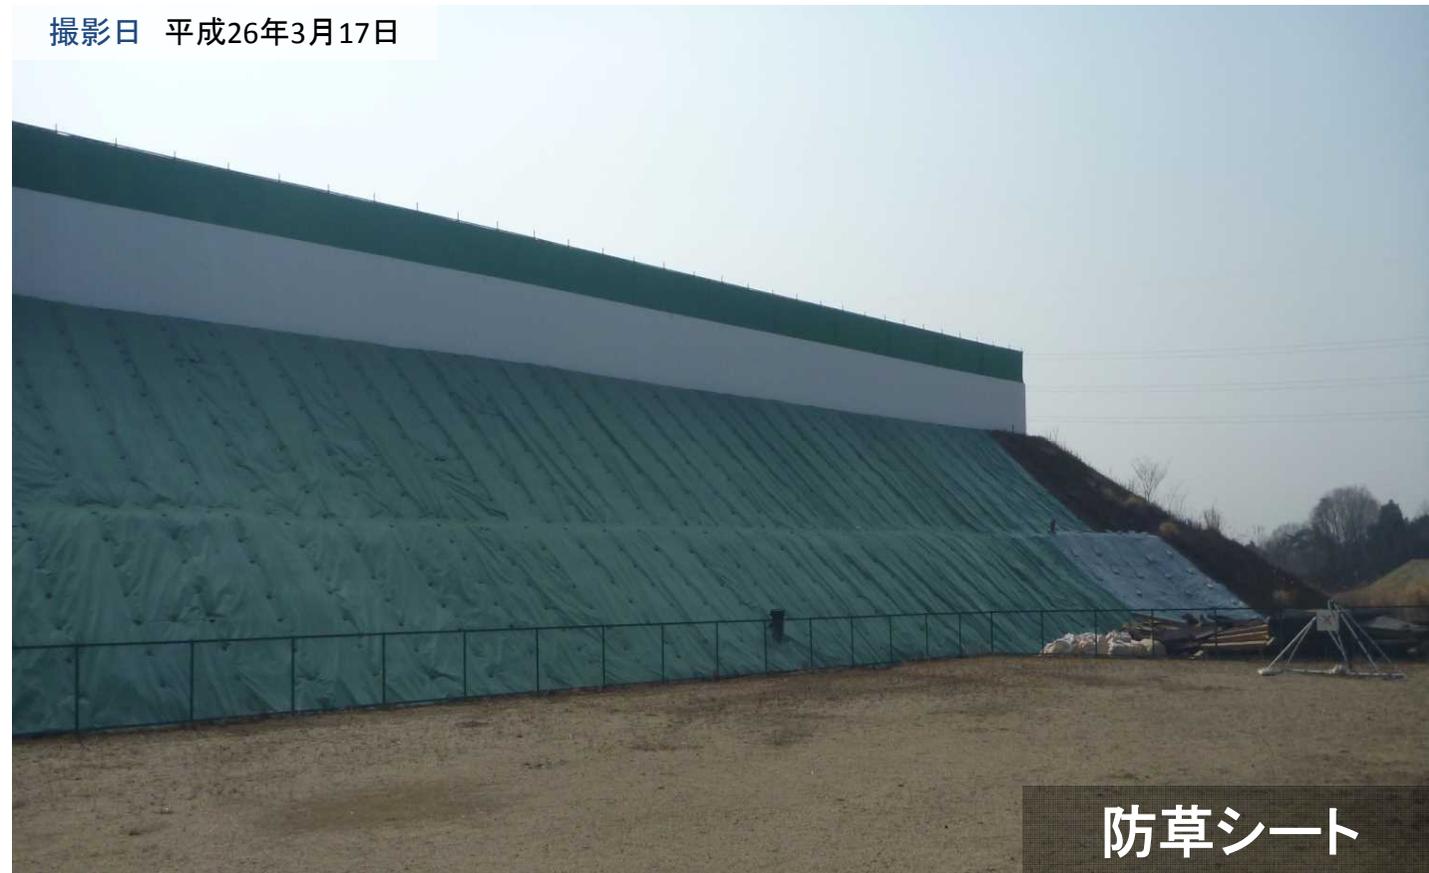
防草シート

- ・覆土、防草シート、アスファルト舗装によりキャッピング
- ・廃棄物の飛散を防止し雨水の浸透を軽減

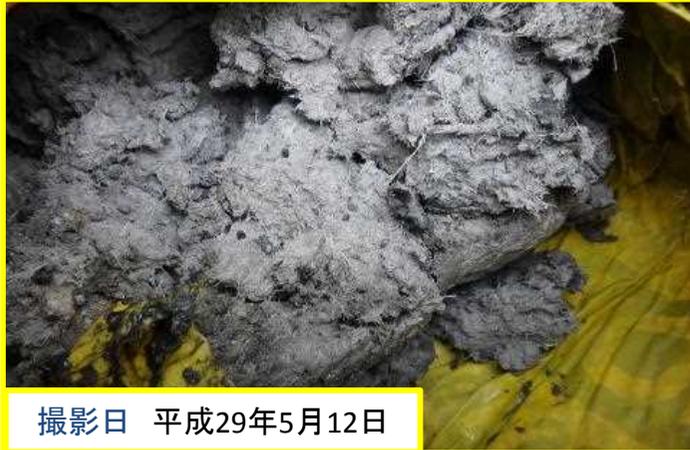
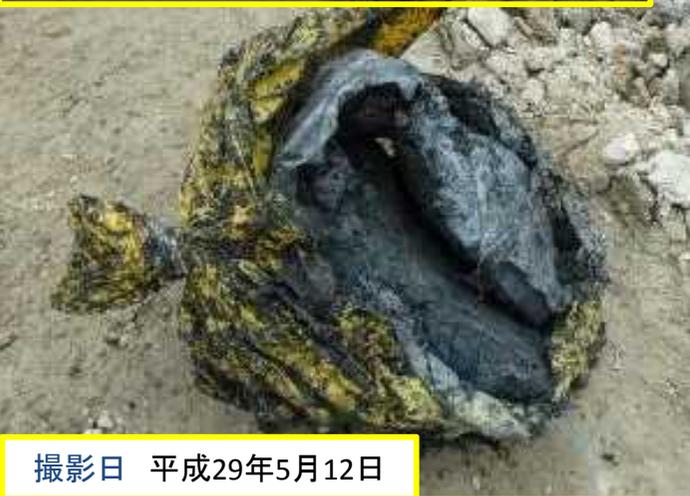
廃石綿(発塵防止剤により湿潤)

廃石綿のモルタル固結物

- ・飛散のおそれなし
- ・二重梱包→特管物として処分

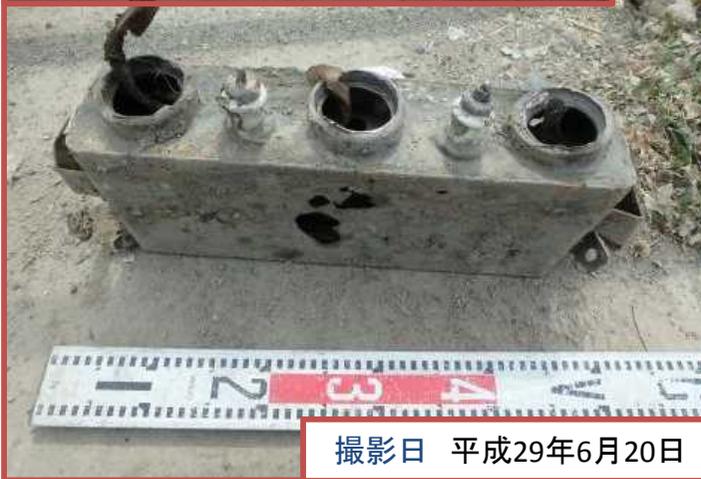
廃コンデンサ(絶縁油なし)

- ・油が含浸したコンデンサ内容物からPCB不検出
- ・廃コンデンサ発見区画周辺の土壌からの溶出試験でPCB不検出

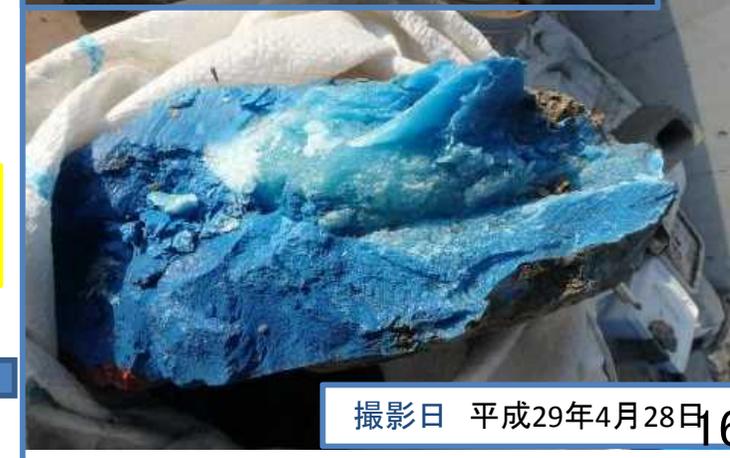
鮮やかな青色固形物

- ・PCB、有害金属等の溶出試験の結果、いずれの項目も不検出

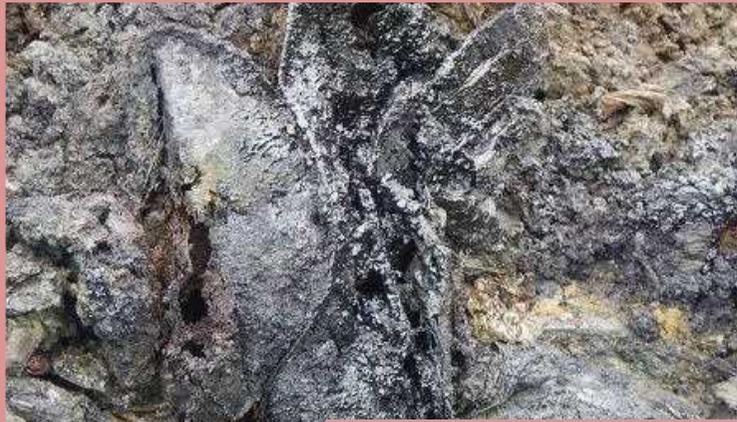
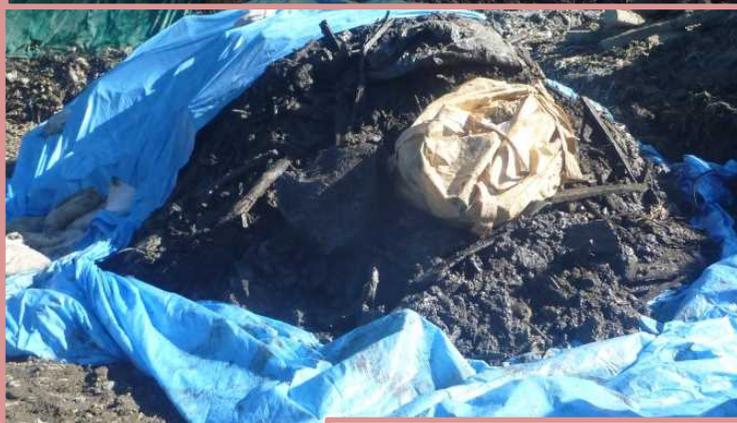
潰れたドラム缶と内容物浸潤土

・潰れたドラム缶14本および内容物(タール様物質)が浸潤した土、木くず等を掘削  
・ブルーシートで養生して仮置き  
・搬出後、焼却処分

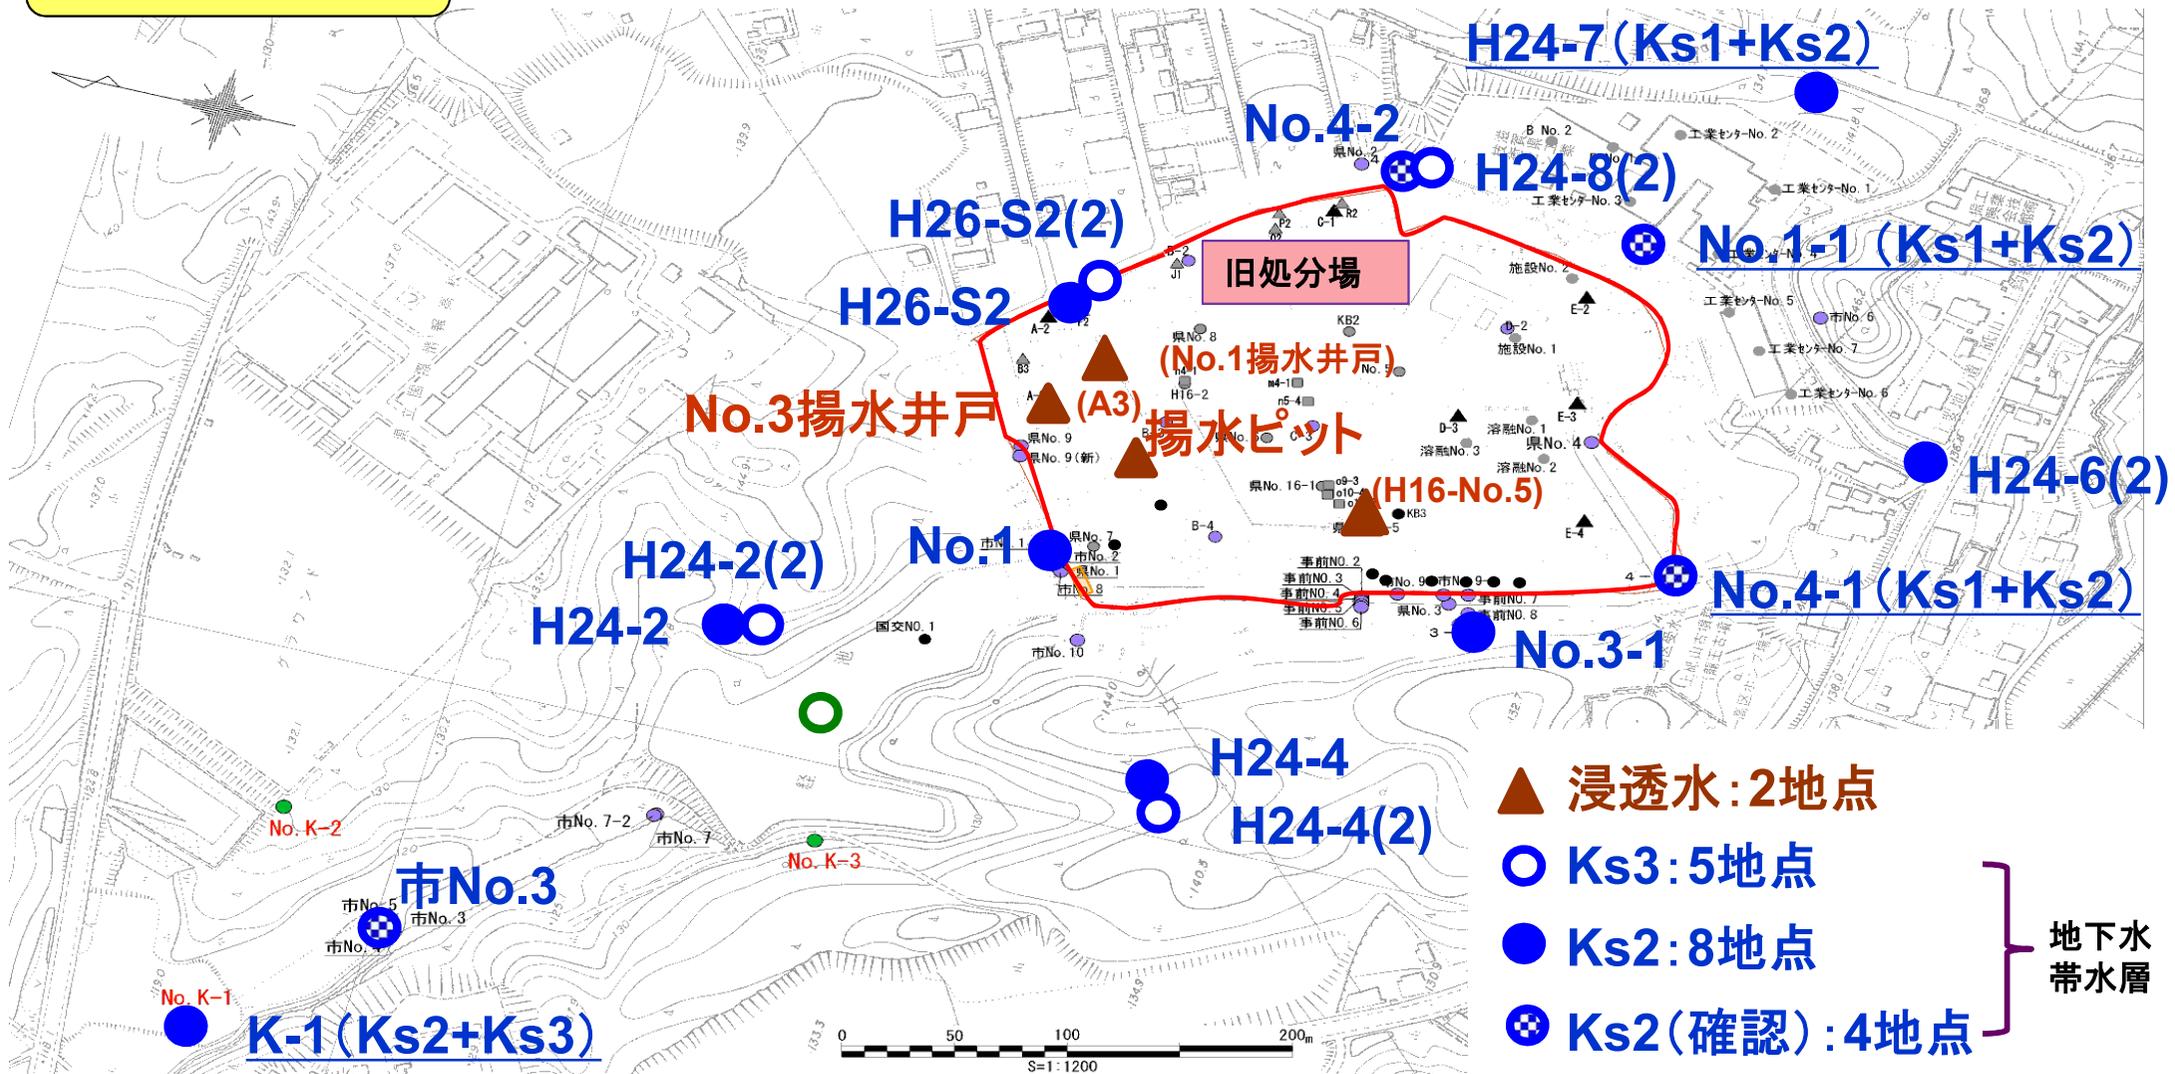
## 調査地点

- ▲ 浸透水: 2地点
  - Ks3: 5地点
  - Ks2: 8地点
  - ⊗ Ks2(確認): 4地点
  - 経堂池(農業用ため池)
- } 地下水帯水層

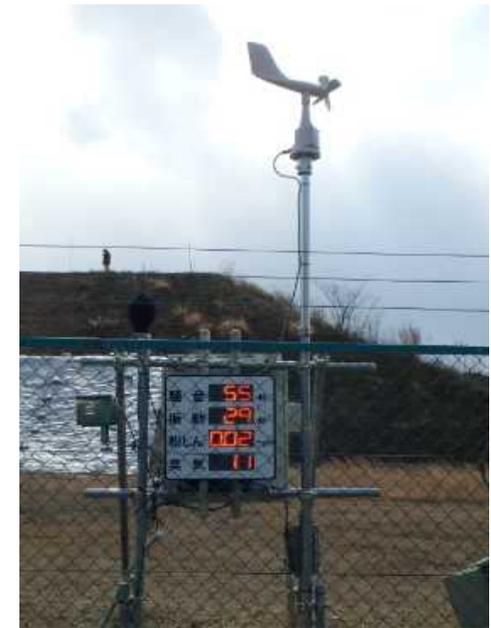
自動測定装置電光掲示板

測定項目	騒音	振動	粉じん	臭気
第1管理値	基準値の90%	基準値の90%	基準値の90%	10(センサー値)
第2管理値	基準値	基準値	基準値	10(硫化水素臭などの異臭)
基準値	85dB	75dB	0.2mg/m <sup>3</sup>	10
	栗東市の特定建設作業(騒音)に係る規制基準	栗東市の特定建設作業(振動)に係る規制基準	環境省『大気の大気汚染に係る環境基準』の「環境上の条件・浮遊粒子状物質」記載基準	草津市「臭気指数規制基準第1種地域 敷地境界線(第1号)」記載基準

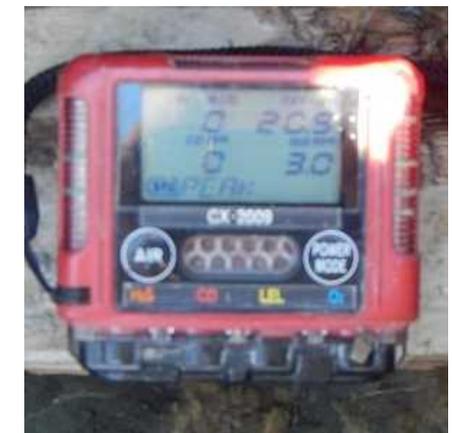
警報機付ガスモニター  
(作業員常時携帯)

- ・二次対策工事の作業員は警報機付ガスモニターを携帯し常時測定
- ・周辺環境、作業環境に影響のおそれがある場合に硫化水素除去剤等に対応
