## 三雲地区でのH26年度までのこれまでの取組み概要

## 三雲地区でのH27年度の取組み状況1

## 三雲地区でのH27年度の取組み状況2

## 柑子袋地区でのH27年度の取組み状況

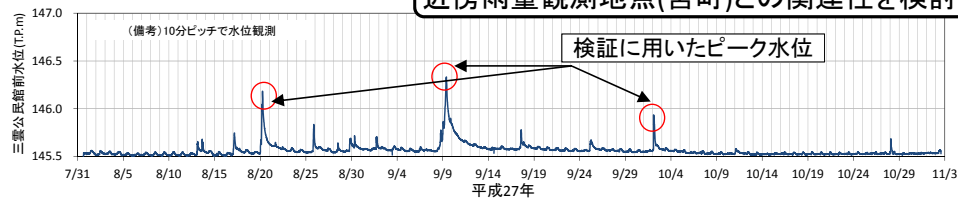
三雲公民館前で水位連続観測を行い、近傍雨量観測地点(宮町)との関連性を検討。

【三雲公民館前水位観測結果 (H27/7/31～11/2)】

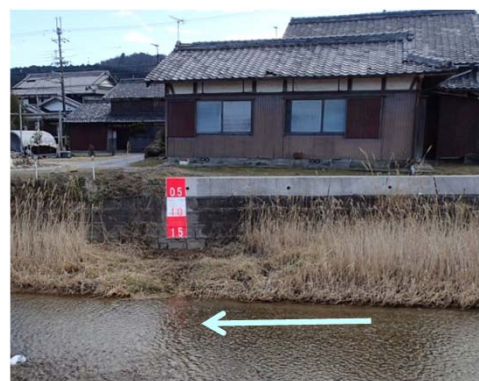
設置状況(荒川:三雲公民館前)

外水氾濫の危険性を認識しやすくするために、地域住民が日頃パトロールする箇所を中心に簡易量水標の設置を進めている。三雲地区では、今年度は荒川(三雲公民館前)の1箇所を設置。

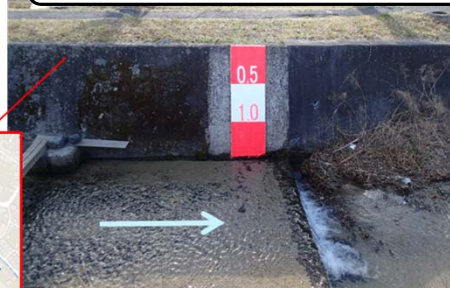
三雲地区と同様に、柑子袋地区では、今年度は落合川(広野川合流点)の1箇所を設置。

設置状況(落合川:広野川合流点)
