### 3. 証言等に基づくドラム缶調査

## 4. 対策工の基本的な考え方

## 5. 有害物調査：二次調査の内容

## 6. 周辺地下水調査計画(案)

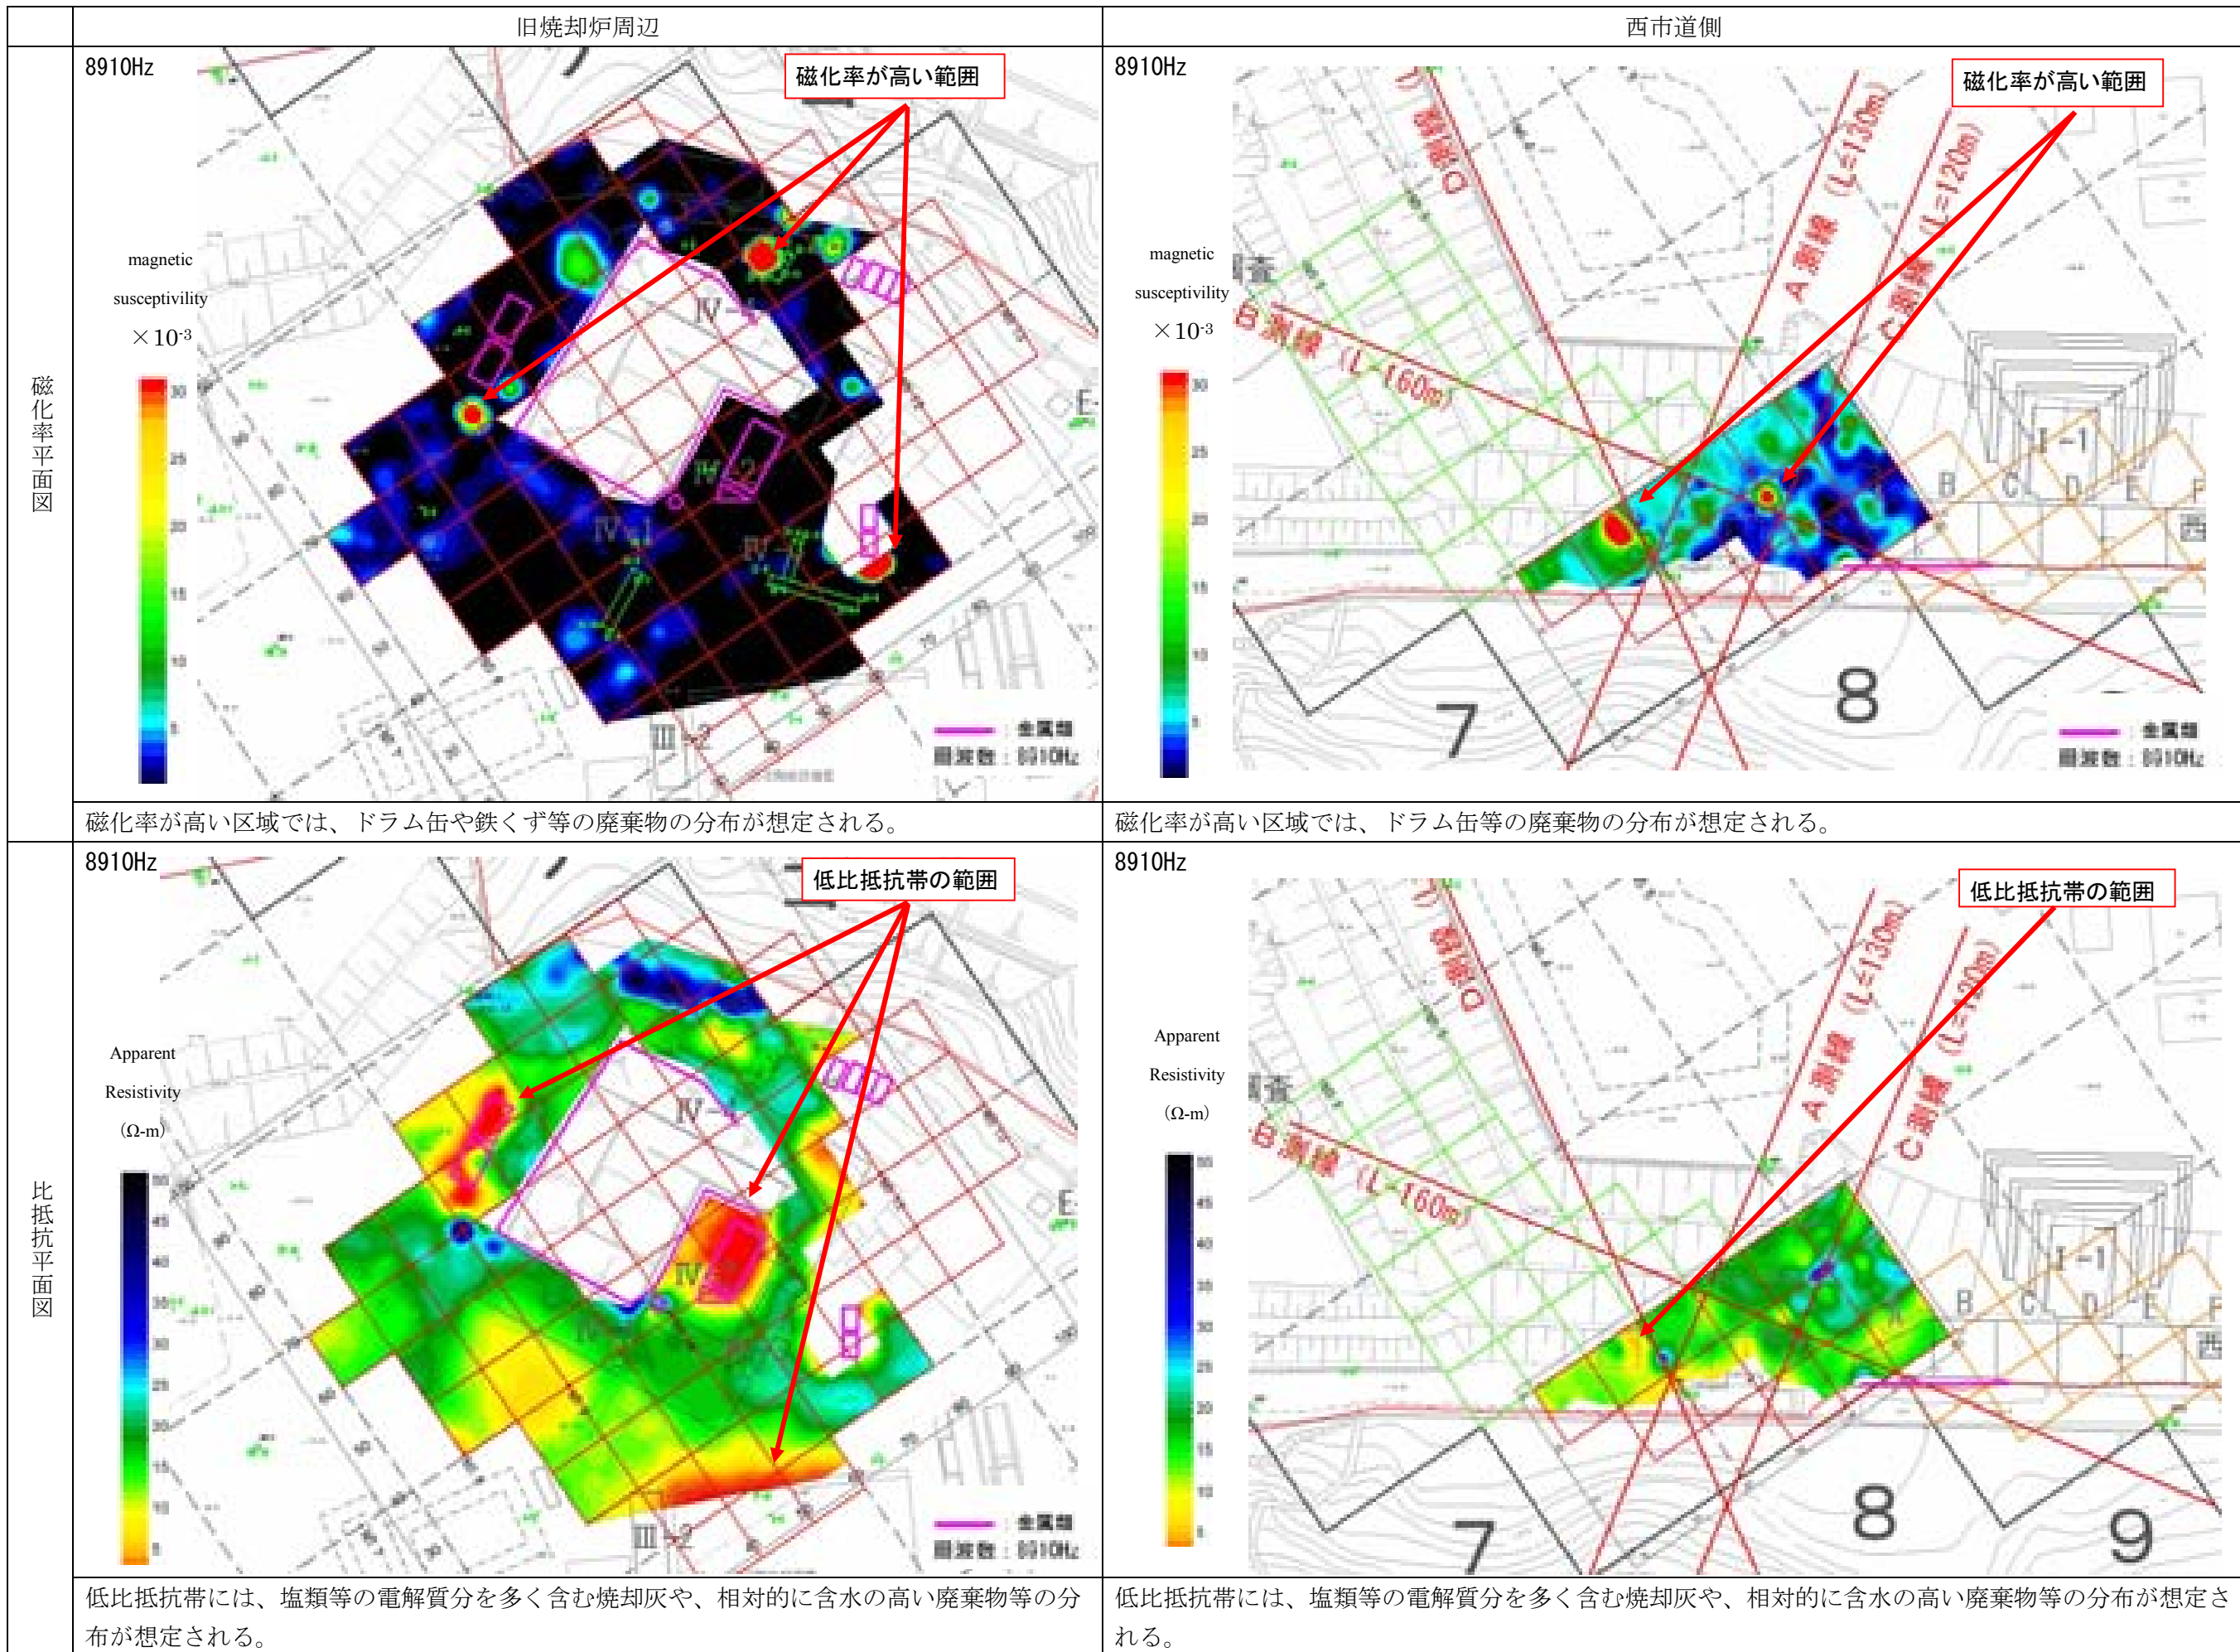
図-3.1.2 EM 探査解析図

4地点において試掘調査(筋掘り)を実施した結果、追加地点②の深度1.7~3.6mの位置に計16個のドラム缶を確認した。このため、その広がり把握するため、EM探査を実施した。

ドラム缶が埋められたとされる箇所が、現況の地表面よりも20m程深いとされるため、ボーリング調査をより効果的に行うため、高密度電気探査およびEM探査を実施した。それらの結果と、表層ガス調査の結果を踏まえ、ボーリング調査地点を決定した。

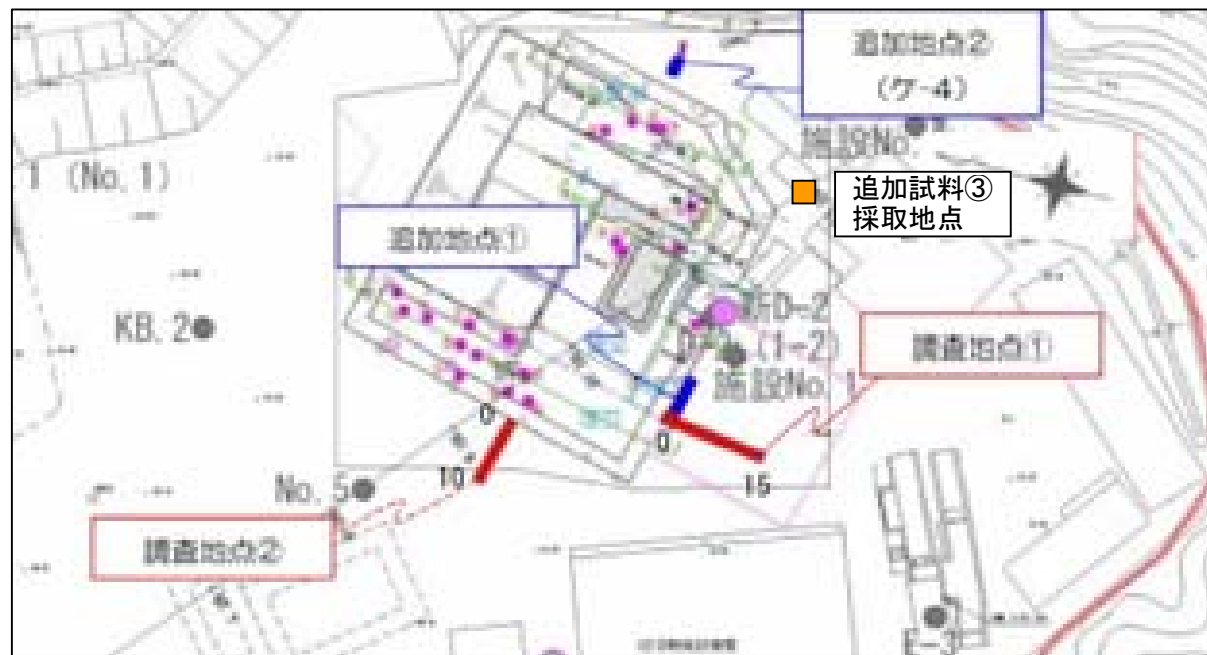
図-3.2.1 試掘調査地点位置図

旧焼却炉脇周辺で実施した試掘調査の掘削物の分析の結果を表-3.2.1～3.2.2に示す。

なお、追加試料③は、住民の方の証言を基に焼却灰が埋められていると想定される箇所において、表層の焼却灰様廃棄物を採取し、廃棄物土分析を行った。

それぞれの調査地点を図-3.2.1に示す。

- 調査地点②：テトラクロロエチレンが 0.37 (mg/L) を示し、埋立判定基準 0.1 (mg/L) を超過した。また、トリクロロエチレン、シス-1,2-ジクロロエチレン、ベンゼンもそれぞれ、0.035 (mg/L)、0.10 (mg/L)、0.012 (mg/L) を示し、それぞれの環境基準値 0.03 (mg/L)、0.04 (mg/L)、0.01 (mg/L) を超過した。
- 追加地点②：いずれの試料・項目においても、埋立判定基準、環境基準以下であった。
- 県 H22-コ-4：VOCs を対象にいずれの試料においても、埋立判定基準、環境基準以下であった。
- 追加試料③：ふっ素が 0.81 (mg/L) を示し、環境基準 0.8 (mg/L) を超過した。その他の試料については、いずれも、環境基準以下であった。

- 調査地点②：鉛の全含有量値は 210 (mg/kg) の値を示し、参考の指定基準値 150 (mg/kg) を超過した。その他の試料については、いずれも参考の指定基準以下であった。

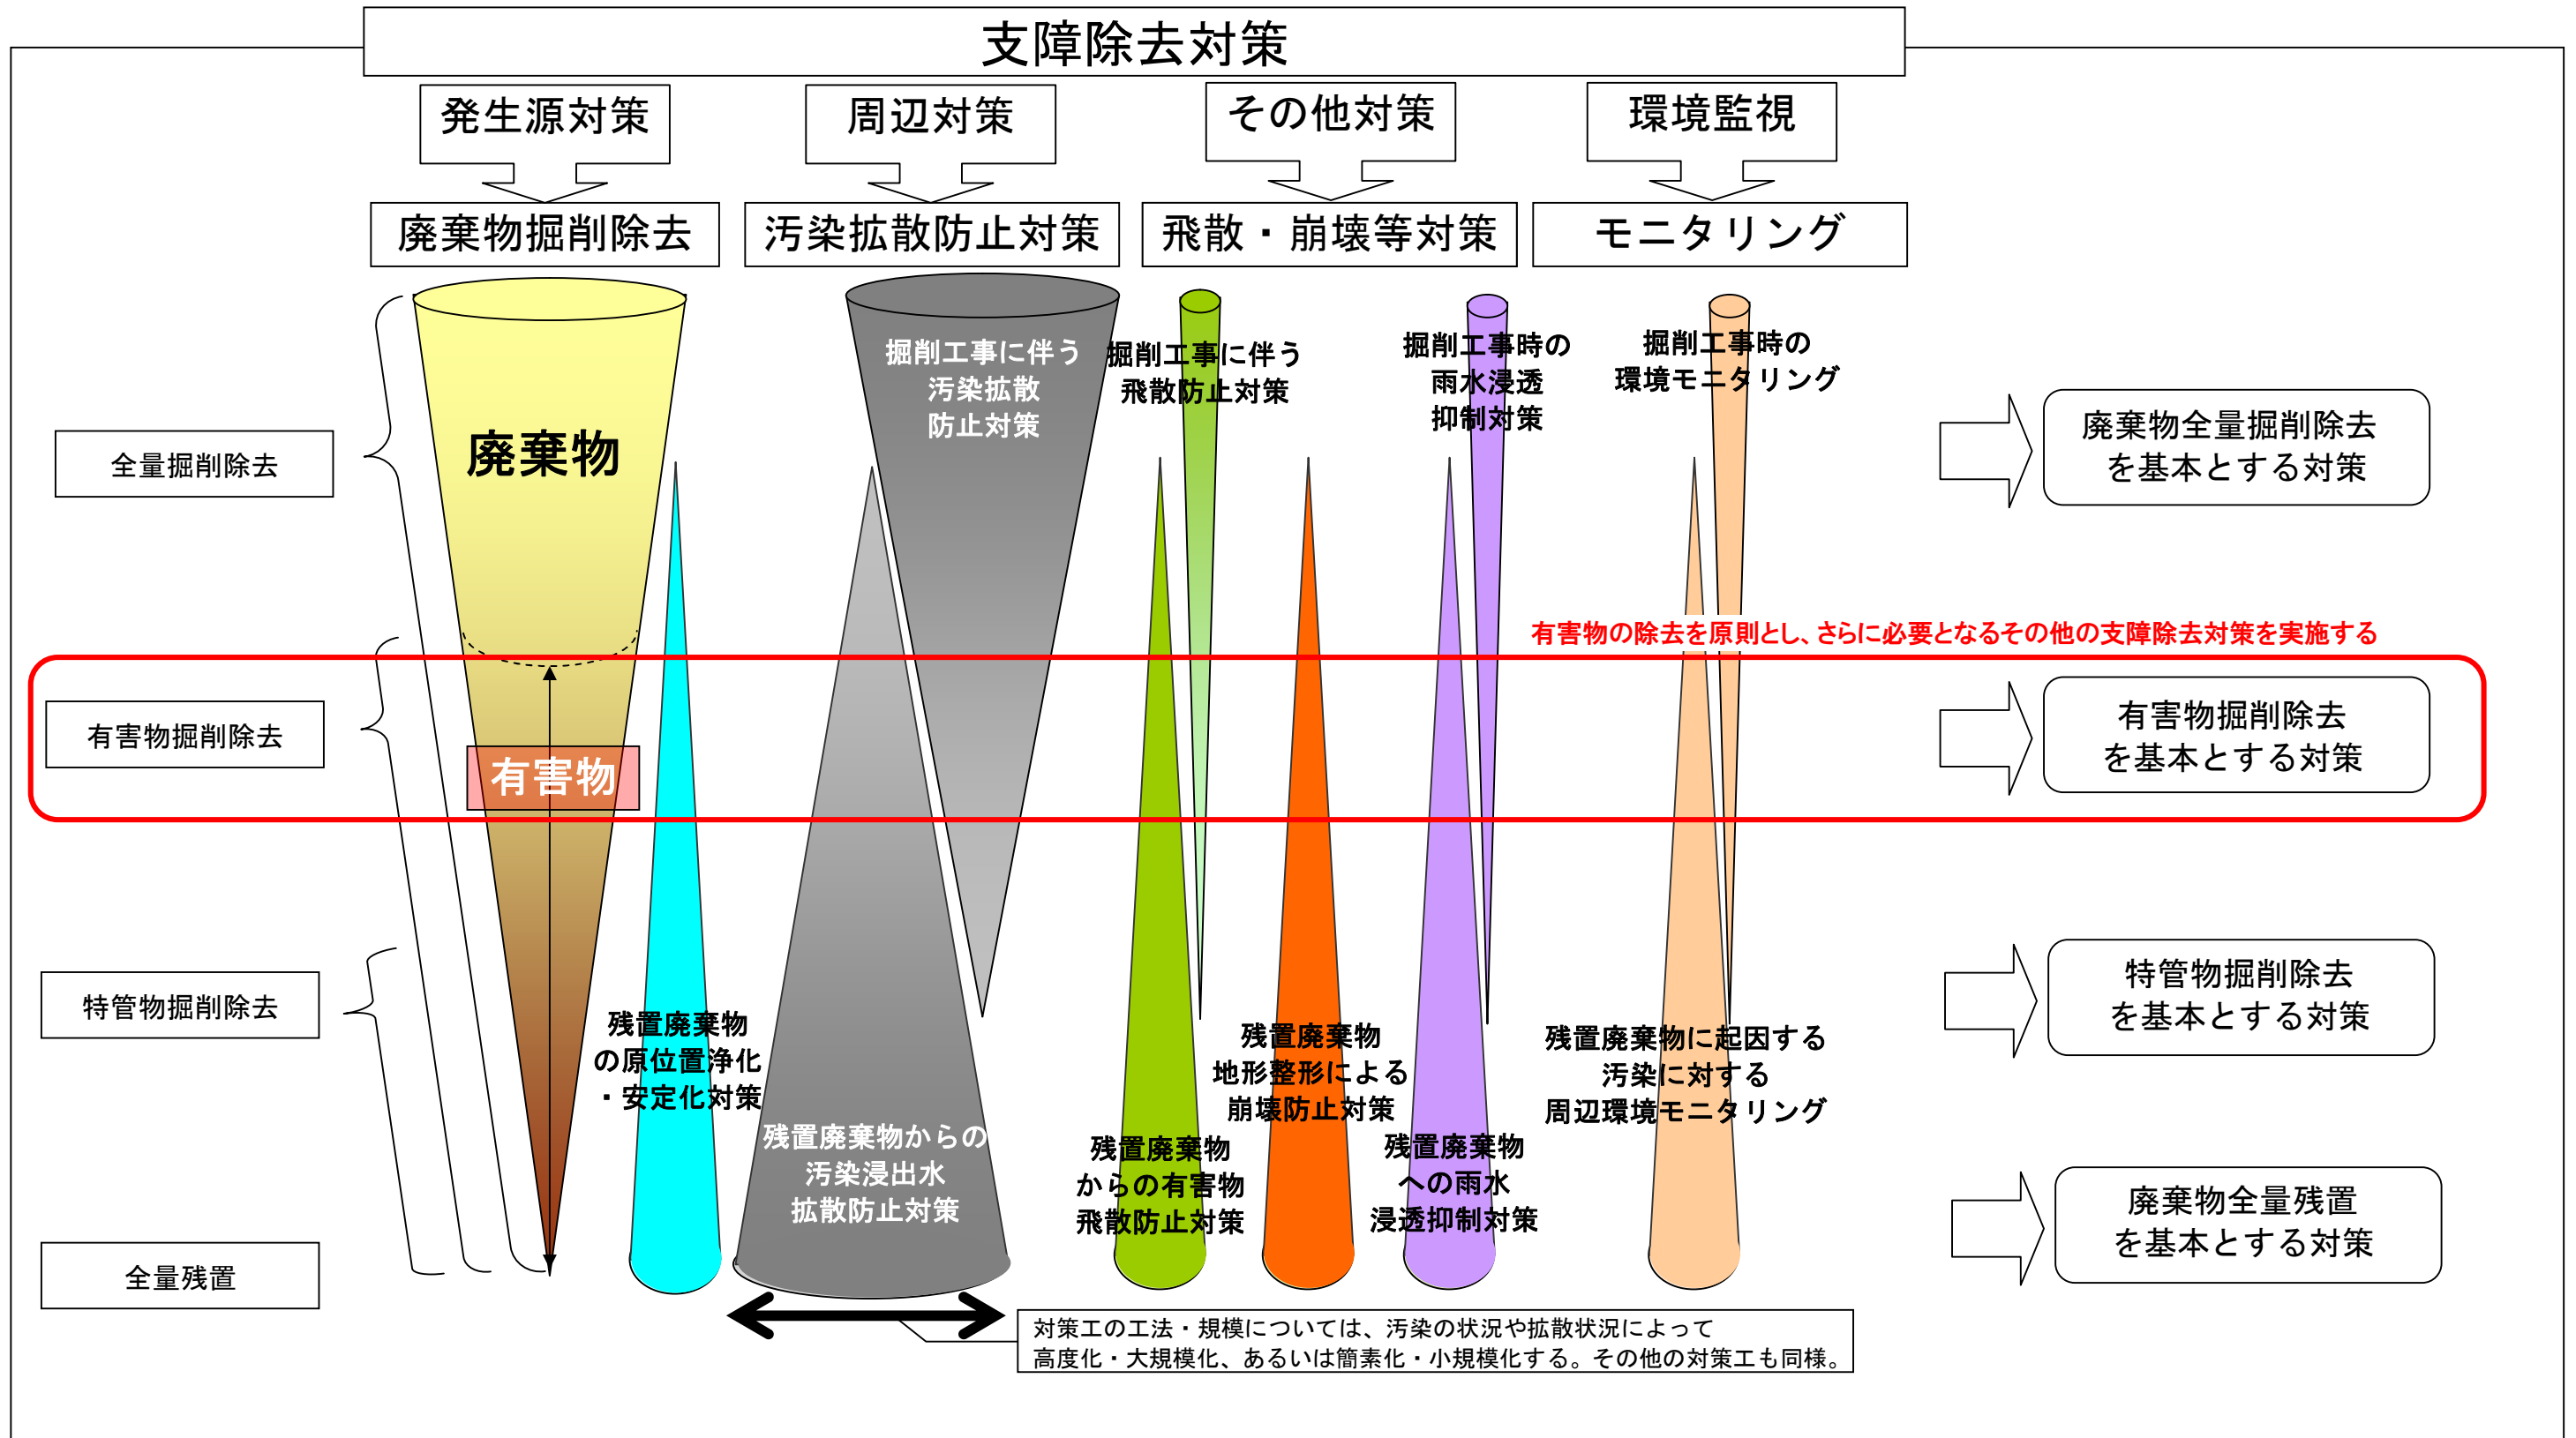
生活環境保全上の支障除去対策の一般的な考え方について、図-4.3.1 に示す。図-4.3.1 に示すように、発生源対策としての廃棄物の全量掘削除去～全量残置の間に、掘削除去対象物の定義や掘削量の違いによって、付随する周辺対策工や、飛散防止、崩壊対策、雨水浸透抑制対策、モニタリング等の方法や内容が変わってくる。

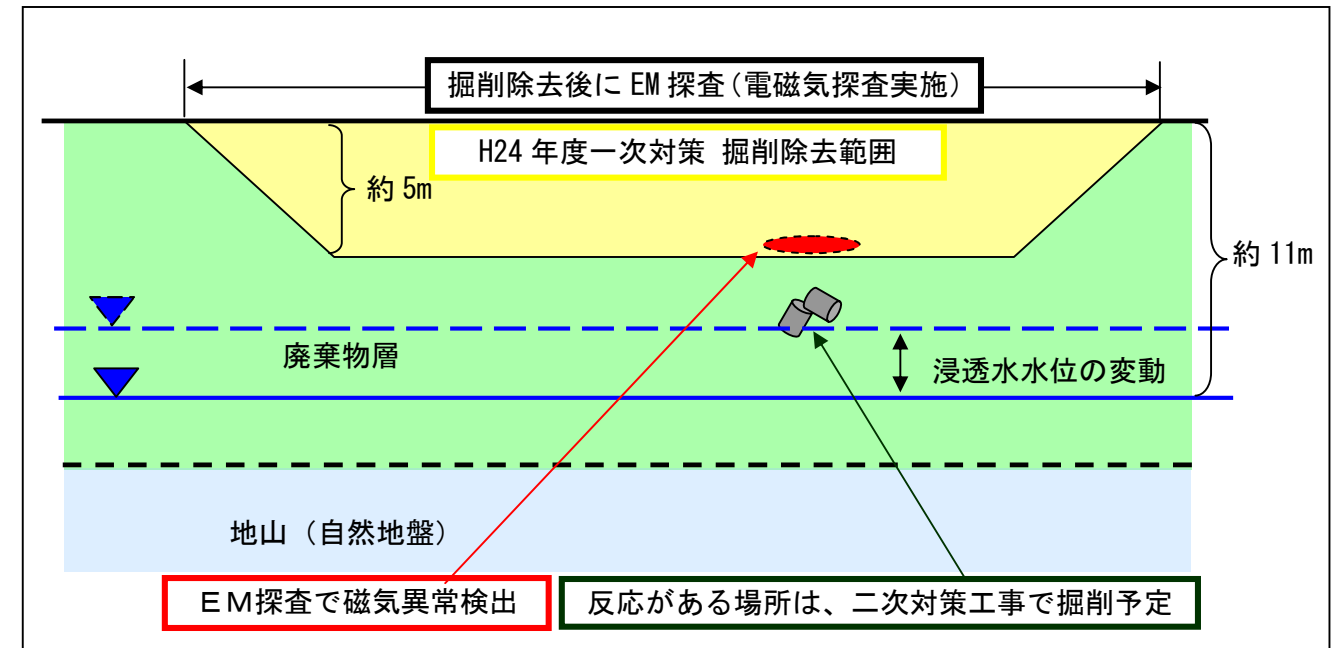
図-4.4.3 一次対策範囲より深部のドラム缶等に対する確認調査の考え方

【方針2】：予定範囲まで掘削した後は、EM探査（電磁気探査）を実施しドラム缶の反応の有無を確認する。なお、ドラム缶と想定される反応があった場所については、二次対策工事で掘削する計画とする。

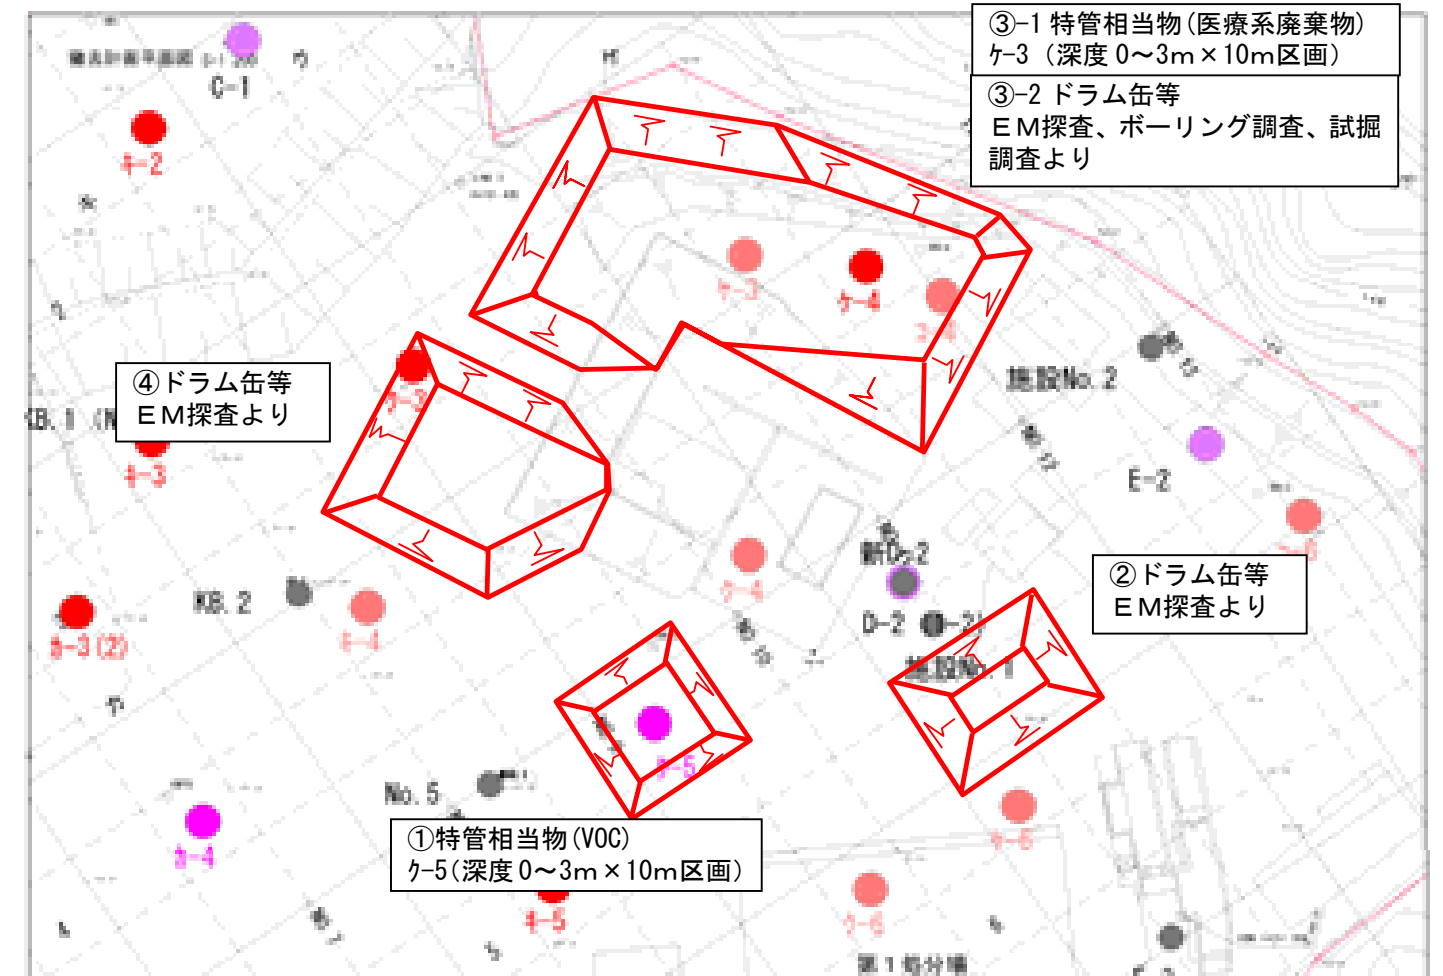
図-4.4.7 一次対策における有害物掘削除去範囲図

一次対有害物掘削除去範囲は、図-4.4.7示す4箇所とする。ドラム缶等を対象とした掘削深さは5m程度とする。

- 掘削量：約 10,000m<sup>3</sup>  
※外部委託処分する有害物は、特管相当物、ドラム缶等、液状廃棄物浸潤土砂等とする。  
なお、有害物以外の掘削物は仮置きする。
- 全体工事期間：約 9ヶ月（準備工の期間を含む）
- 掘削期間：約 6ヶ月
- 日掘削量：平均 100m<sup>3</sup>/日程度

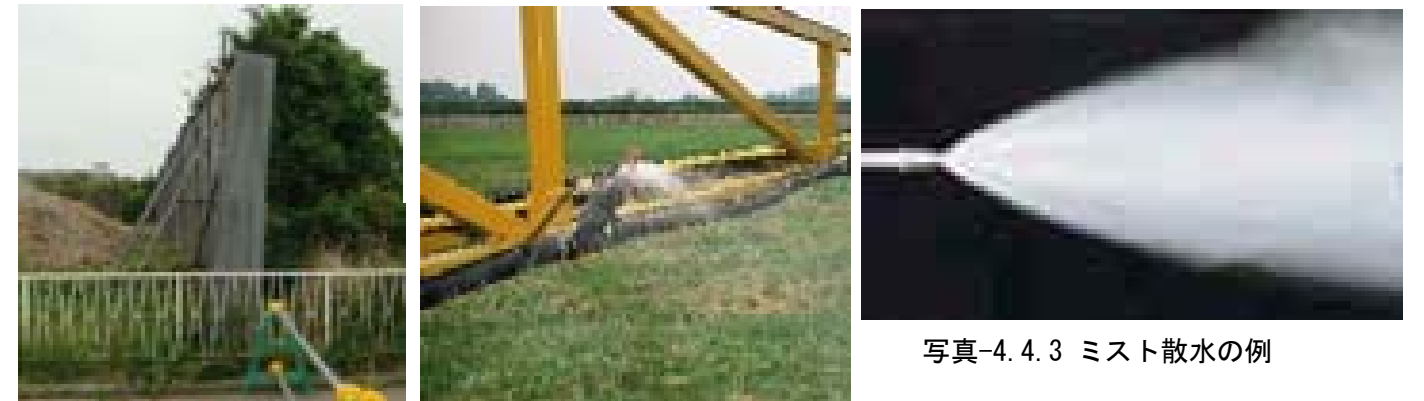
写真-4.4.1 仮囲いの例

図-4.4.9 仮囲い(防塵対策設備)標準図

騒音・振動対策	<ul style="list-style-type: none"> <li>● 工事車両による騒音・振動の問題が発生する。</li> </ul>	<ul style="list-style-type: none"> <li>● 騒音については、工事エリアを仮囲いで覆うことにより、騒音の拡散を抑制する。</li> <li>● 振動の発生を抑制するため、工事車両は低速度走行(場内:時速10km以下)を遵守する。</li> </ul>
交通安全対策	<ul style="list-style-type: none"> <li>● 工事車両による廃棄物の場外搬出に伴う交通問題が発生する。</li> </ul>	<ul style="list-style-type: none"> <li>● 工事車両運転手に対する交通安全教育を行い、交通法令の遵守を徹底する。</li> <li>● 工事車両には、本対策工事の関係車両であることを明示する(図-4.4.10)。</li> </ul>
環境モニタリング	<ul style="list-style-type: none"> <li>● 周辺環境に対する影響の有無を確認し、問題が生じた場合には適切に対処する必要がある。</li> </ul>	<ul style="list-style-type: none"> <li>● 以下の項目について、工事前、工事中、工事後を通じた周辺環境モニタリングを実施する。なお、測定地点としては、掘削工事エリア境界部と、人家が最も近接する、北尾団地側敷地境界部とする。           <ol style="list-style-type: none"> <li>① ガス・臭気・粉じん濃度、騒音の測定</li> <li>② 浸透水・周辺地下水の水質のモニタリング</li> </ol> </li> </ul>

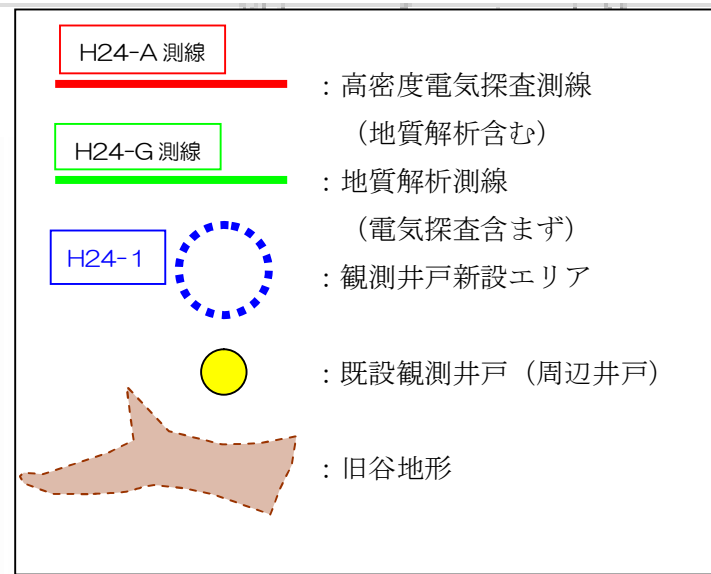
図-6.1.1 周辺地下水調査 調査計画検討図 (1)  
(旧地形図との重ね合わせ図)

高密度電気探査の測線配置図(案)を図-6.1.1に示すとともに、各測線の測線長、調査目的を表-6.1.2に示す。

ボーリング調査および観測井戸の設置位置を図-6.1.1に示すとともに、各孔の仕様と調査目的を表-6.1.3に示す。

測線名	測線長(m)	電極配置	電極間隔	探査深度	調査目的
H24-A測線	800	ウェンナ法・エルトラン法	2.5m	50m	埋立地中央部から、経堂池および下流側縦断方向（地下水の流下方向）について、浸出水の拡散状況を把握する。
H24-B測線	500	ウェンナ法・エルトラン法	2.5m	50m	埋立地北東側（北尾団地側）から、県立国際情報高校付近にかけて、H24-A測線と平行な測線配置で、北東側への浸出水の拡散状況を把握する。
H24-C測線	350	ウェンナ法・エルトラン法	2.5m	50m	埋立地西側市道に平行な測線配置で、西側への浸出水の拡散状況を把握する。
H24-D測線	350	ウェンナ法・エルトラン法	2.5m	50m	処分場の北側で地下水の流下方向と直行する方向に測線を配置し、地下水流向の下流側（北～北西側）への浸出水の拡散状況を把握する。
H24-E測線	500	ウェンナ法・エルトラン法	2.5m	50m	経堂池の北側で地下水の流下方向と直行する方向に測線を配置し地下水流向の下流側（北～北西側）への浸出水の拡散状況を把握する。
H24-F測線	300	ウェンナ法・エルトラン法	2.5m	50m	処分場の南東側で地下水の流下方向と直行する方向に測線を配置し、地下水流向の上流側への浸出水の拡散状況を把握する。
合計	2,800	—	—	—	—

調査地点	孔番	仕様	対象	調査目的
H24-1	H24-1	地質調査	全地層	水理地質構造（地質構造・帯水層）の把握
	H24-1-Ks1	観測井戸設置	Ks1層	Ks1層の地下水位、地下水水質の把握
	H24-1-Ks2	観測井戸設置	Ks2層	Ks2層の地下水位、地下水水質の把握
	H24-1-Ks3	観測井戸設置	Ks3層	Ks3層の地下水位、地下水水質の把握
H24-2	H24-2	地質調査	全地層	水理地質構造（地質構造・帯水層）の把握
	H24-2-Ks1	観測井戸設置	Ks1層	地層欠如の場合、観測井戸設置せず。
	H24-2-Ks2	観測井戸設置	Ks2層	Ks2層の地下水位、地下水水質の把握
	H24-2-Ks3	観測井戸設置	Ks3層	Ks3層の地下水位、地下水水質の把握
H24-3	H24-3	地質調査	全地層	水理地質構造（地質構造・帯水層）の把握
	H24-3-Ks1	観測井戸設置	Ks1層	地層欠如の場合、観測井戸設置せず。
	H24-3-Ks2	観測井戸設置	Ks2層	Ks2層の地下水位、地下水水質の把握
H24-4	H24-4	地質調査	全地層	水理地質構造（地質構造・帯水層）の把握
	H24-4-Ks1	観測井戸設置	Ks1層	Ks1層の地下水位、地下水水質の把握
	H24-4-Ks2	観測井戸設置	Ks2層	Ks2層の地下水位、地下水水質の把握
H24-5	H24-5	地質調査	全地層	水理地質構造（地質構造・帯水層）の把握
	H24-5-Ks1	観測井戸設置	Ks1層	Ks1層の地下水位、地下水水質の把握
	H24-5-Ks2	観測井戸設置	Ks2層	Ks2層の地下水位、地下水水質の把握
H24-6	H24-6	地質調査	全地層	水理地質構造（地質構造・帯水層）の把握
	H24-6-Ks1	観測井戸設置	Ks1層	Ks1層の地下水位、地下水水質の把握
	H24-6-Ks2	観測井戸設置	Ks2層	地層欠如の場合、観測井戸設置せず。
H24-7	H24-7	地質調査	全地層	水理地質構造（地質構造・帯水層）の把握
	H24-7-Ks1	観測井戸設置	Ks1層	Ks1層の地下水位、地下水水質の把握
