旧 RD 最終処分場有害物調査について

参 考 資 料

滋 賀 県

参考 1. ドラム缶調査結果

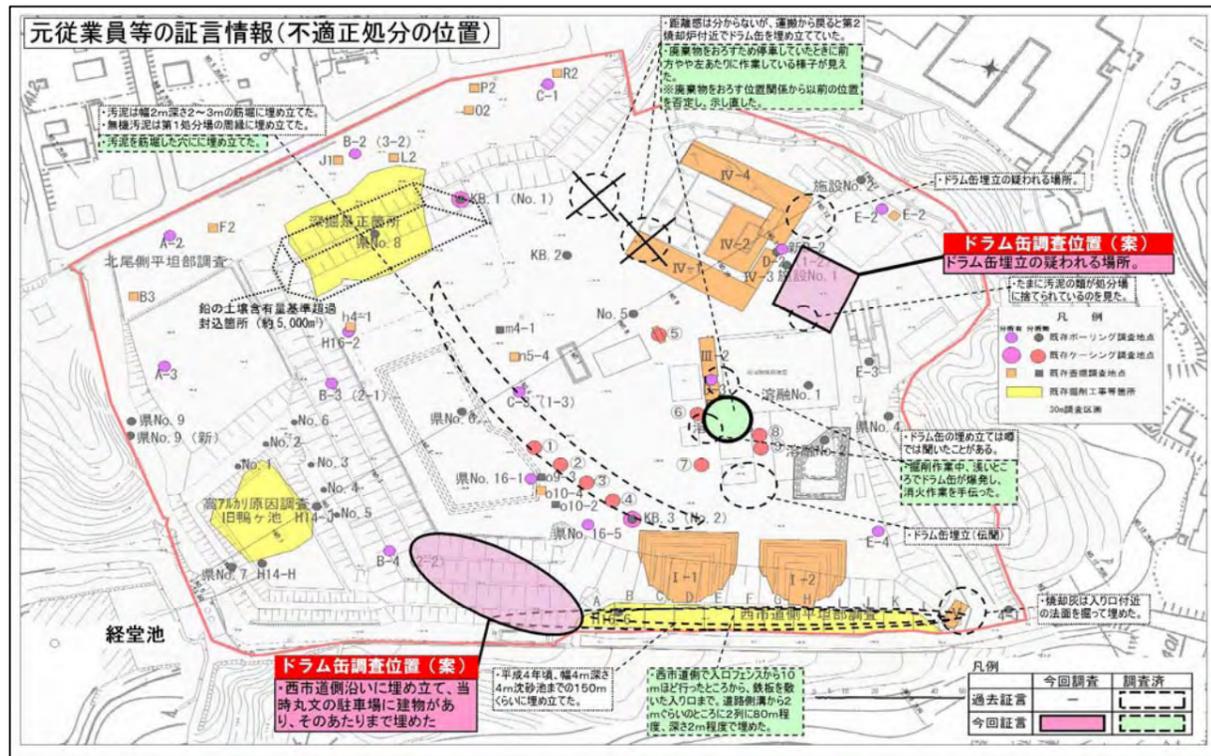
図-1.1.1 ドラム缶調査対象位置（元従業員等の証言併記）

元従業員の「早く処理するために夜中に埋めて朝には元にもどしていた」との証言等をもとに、以下の箇所を対象として試掘調査（筋掘り）を実施した。

- 調査地点①：元従業員の証言からドラム缶埋立の可能性がある箇所
- 調査地点②：表層ガス調査にて VOC 濃度が高い地点
- 追加地点①：上記①から枝掘りとして追加した箇所
- 追加地点②：ボーリング調査にてドラム缶様の金属片とタール状の物質が確認された地点

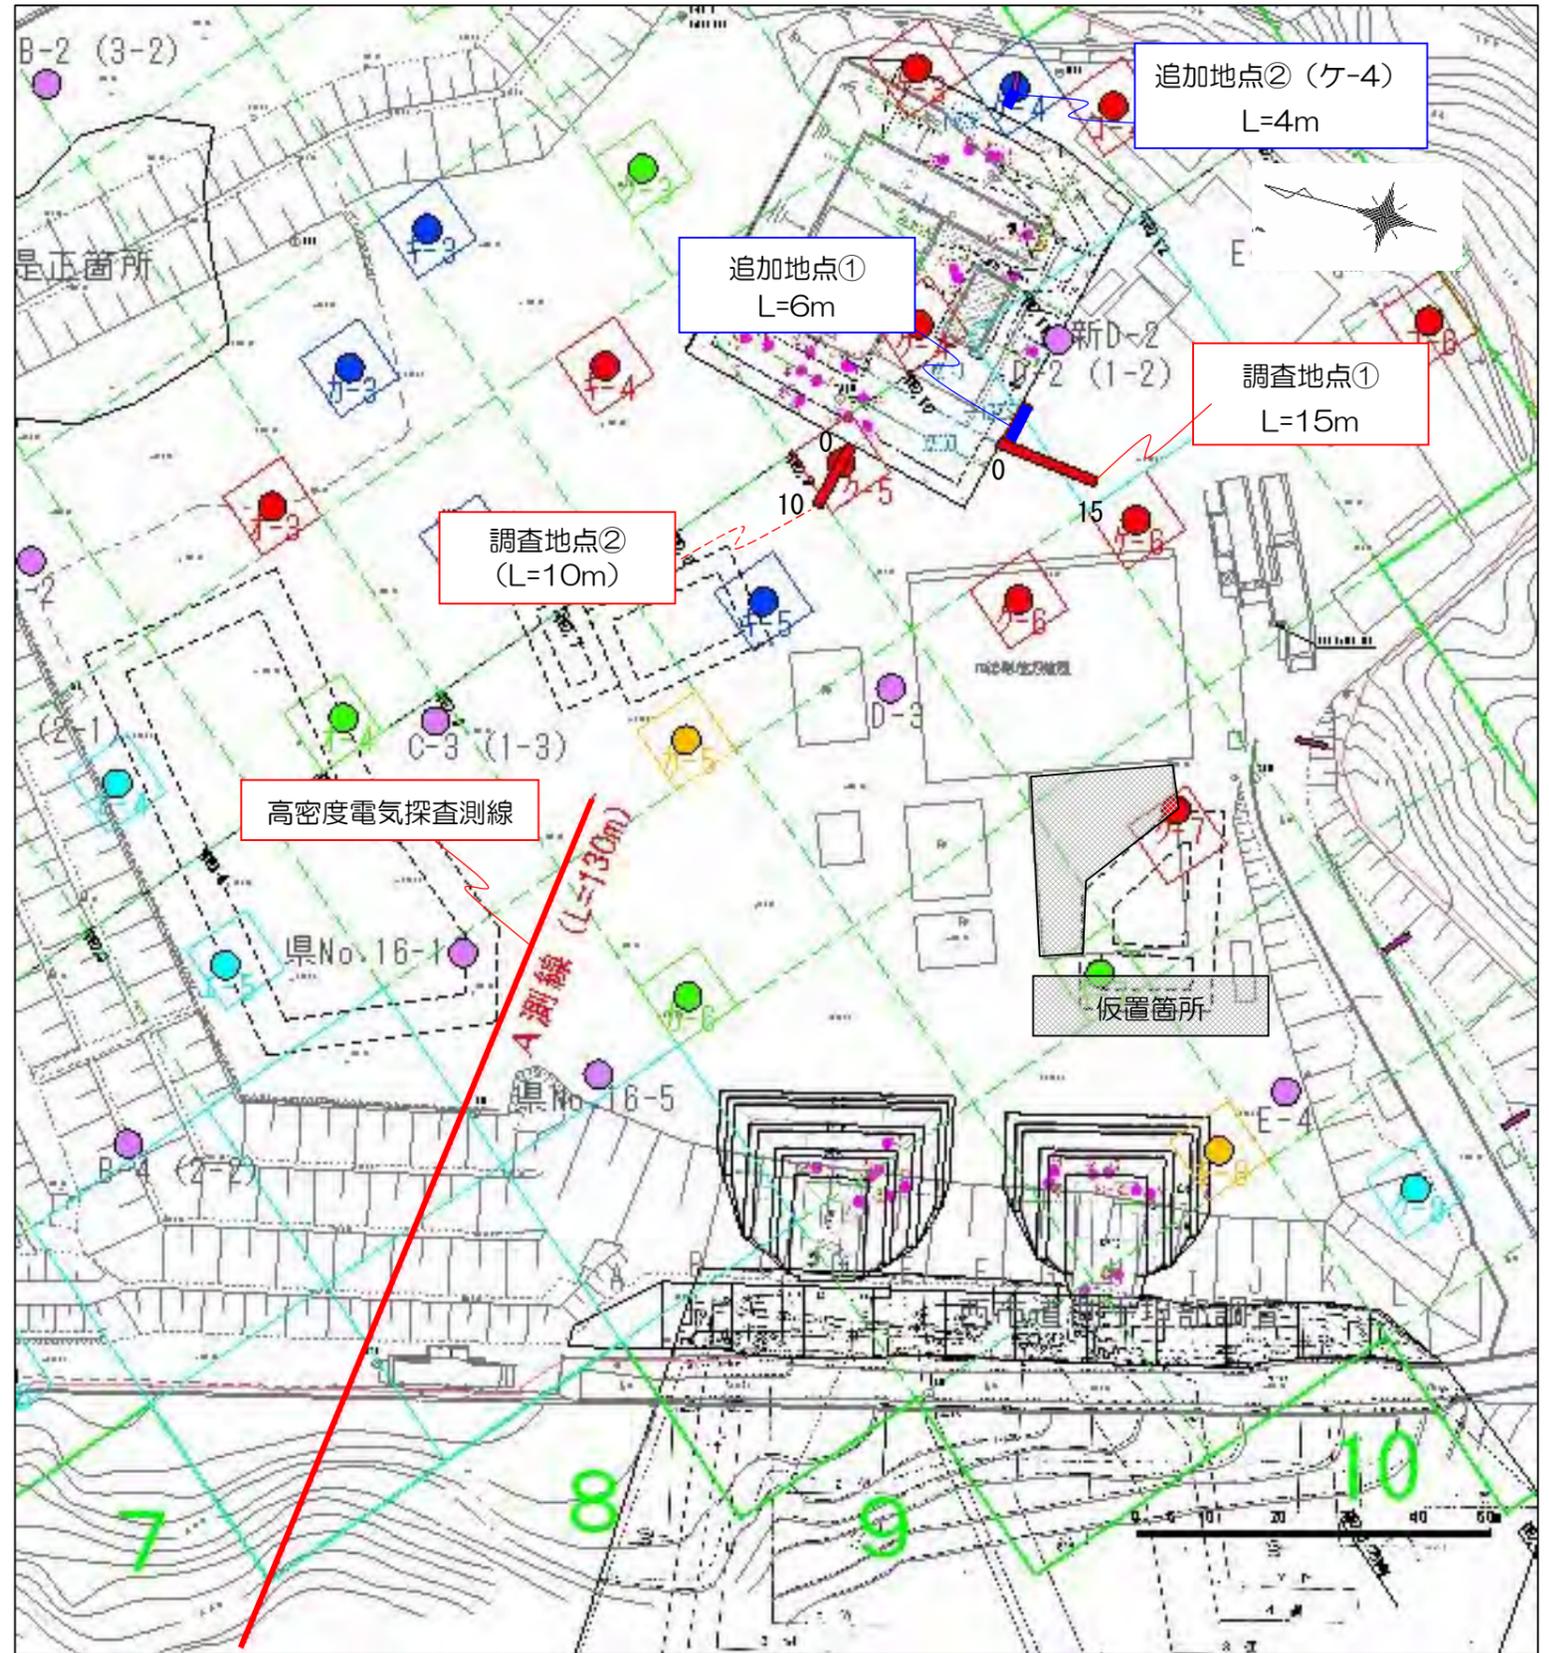
図-1.1.2 ドラム缶調査計画位置図 (S=1/1,000)

試掘調査（筋掘り）の結果、追加地点②においてドラム缶が確認されたことから、その広がり把握するため、EM 探査を実施した。

元従業員の証言等をもとに、ドラム缶が投棄された可能性が高い西側斜面において、調査を行っている。ドラム缶が埋められたとされる箇所が、現況の地表面よりも 20m 程深いとされるため、ボーリング調査をより効果的に行うため、高密度電気探査および EM 探査を実施した上で、ボーリング調査を行うこととした。

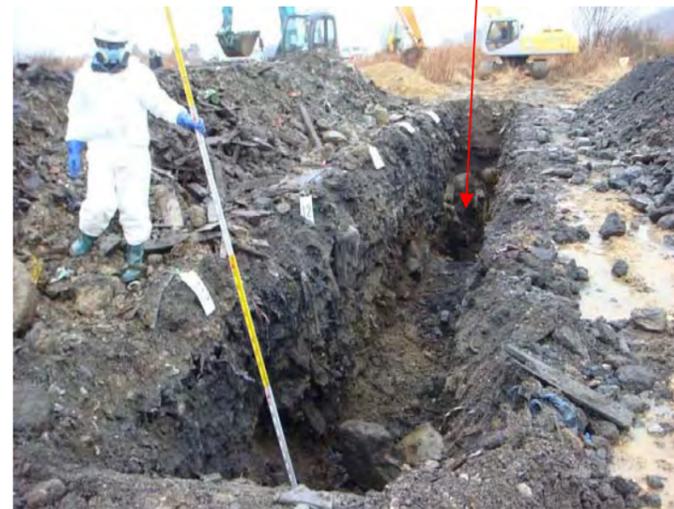
調査地点①

(1) 調査地点①(元従業員の証言箇所)【幅：1.5m、長さ：15m、深さ：3m/部分的に 5m】

- ・ 全体として、コンクリート殻、木片、廃プラを主体とする。
- ・ ドラム缶は1つ確認(内容物は医療系廃棄物/ガラス瓶を主体とし、まれに注射筒が混在)
- ・ 表層～深度 1.5m 付近までは、コンクリート片、廃プラ混じりの土砂が分布。
- ・ 深度 1.5～3.0m 間は、医療系廃棄物、木片が多く含まれる。
- ・ いずれも特別な臭気は感じられない。

※ 医療系の廃棄物の分布は、掘削区間の 0～4m 付近までに認められたが、当初計画深度(深度=3m)において、その下限が確認しきれなかったため、深度方向への追っ加掘削を実施。その結果、深度 4.5m にて下位の異なる廃棄物(廃プラ主体)の分布を確認した(追加掘削は使用重機による掘削が可能な深度 5m まで実施)。

医療系廃棄物の確認箇所

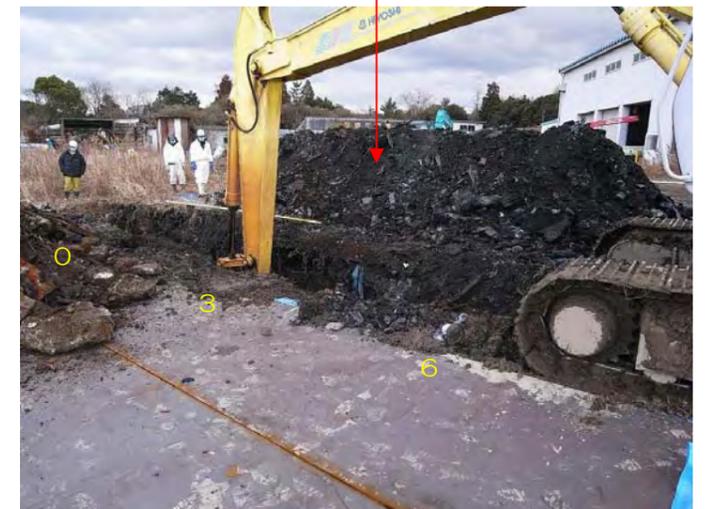
調査地点②

(2) 調査地点②(表層ガス高濃度)【幅：1.5m、長さ：10m、深さ：3m】

- ・ 掘削区間(0～10m)において、地表～深度 1.5m 付近までの範囲に黒色を帯び臭気(石油系)の強い廃棄物混じり土を確認。
- ・ この底面(深度 1.5m 付近)には、コンクリート殻が多く含まれる。
- ・ 深度 1.5m 以深は、木片を主体とした廃棄物となる(茶色)。

溶剤系の異臭が強い廃棄物土

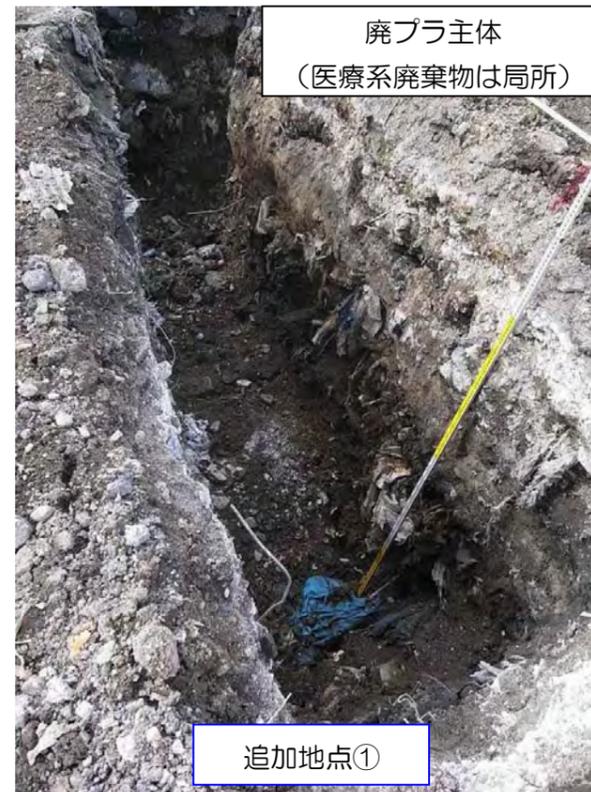
追加地点①

(3) 追加地点①(追加掘削)【幅：1.5m、長さ：6m、深さ：3m 程度】

- ・ 医療系廃棄物は、地点①の近傍のみで確認された。
- ・ 全体として、廃プラ、コンクリート殻を主体とした廃棄物混じり土からなる。表層に近い部分は、全体に黒色を呈する。特別な臭気は感じられない。
- ・ この廃棄物混じり土の中には、層厚数 10cm 程度のシルト質土が層状をなして挟在する(層厚変化あり)

廃プラ主体
(医療系廃棄物は局所)

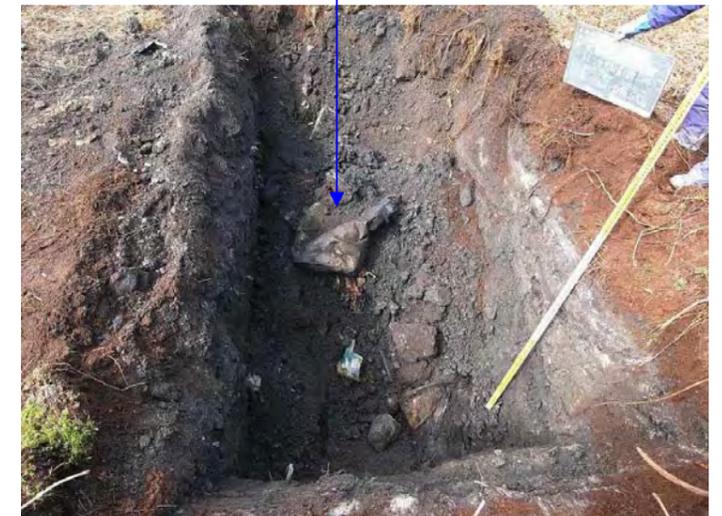
追加地点②(ケー-4)

(4) 追加地点②(ケー-4)【幅：2.5m、長さ：4m、深さ：2.5～4.4m 程度】

- ・ 地表～深度 1.7m 付近までは、廃プラが散在する程度であり、シルト質土を主体とする
- ・ 深度 1.7m にてドラム缶のフタを確認。周辺はタール臭が漂う。
- ・ これより深部(～深度 3.6m 付近まで)には、変形したドラム缶が散在。計 16 個の所在を確認。ドラム缶は潰れているが、内容物は一部に残存している(液状～半固結状のタール、焼却灰混じり土)。
- ・ 深度 3.6m 以深では、金属片などは確認されず、廃プラ等の廃棄物が主体となる。

ドラム缶を確認

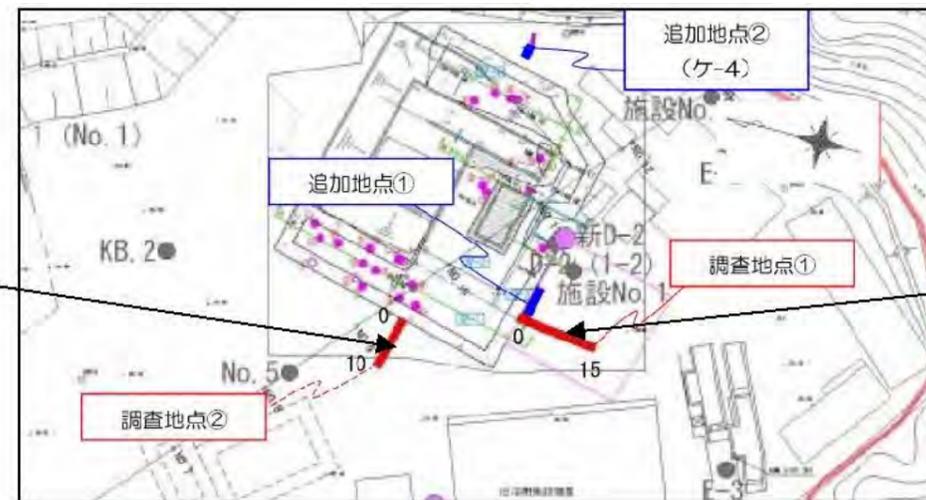
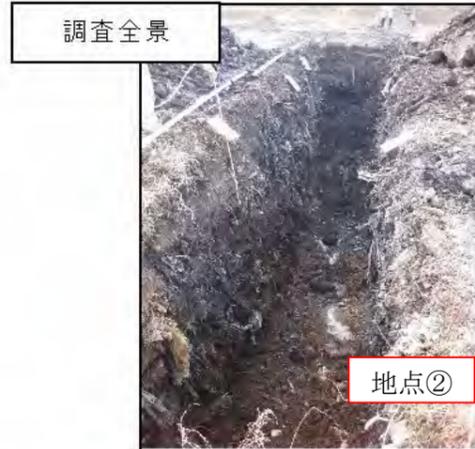
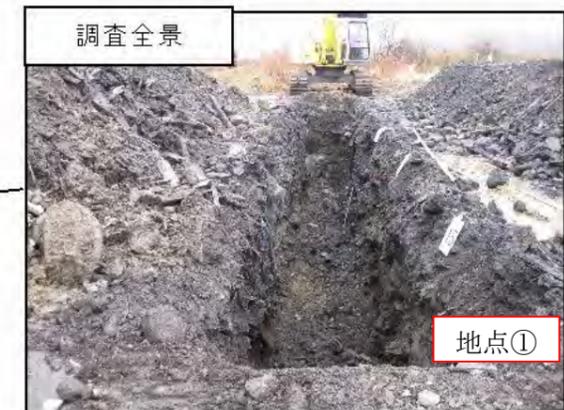
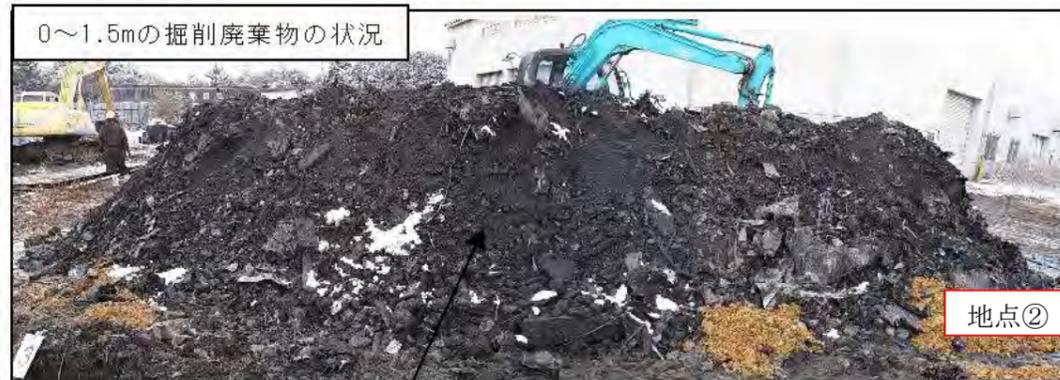
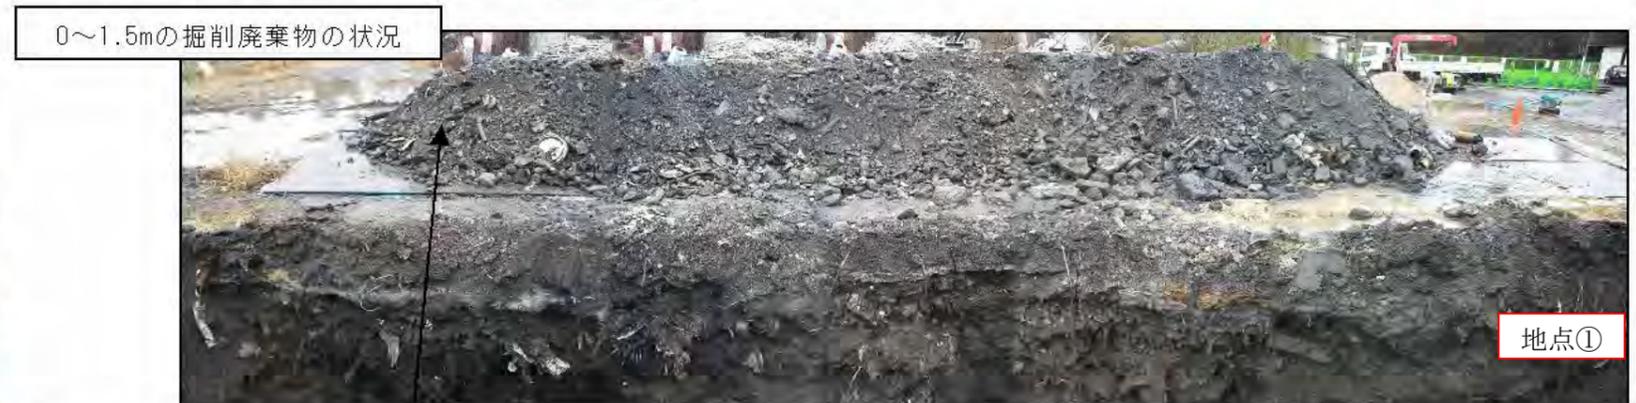
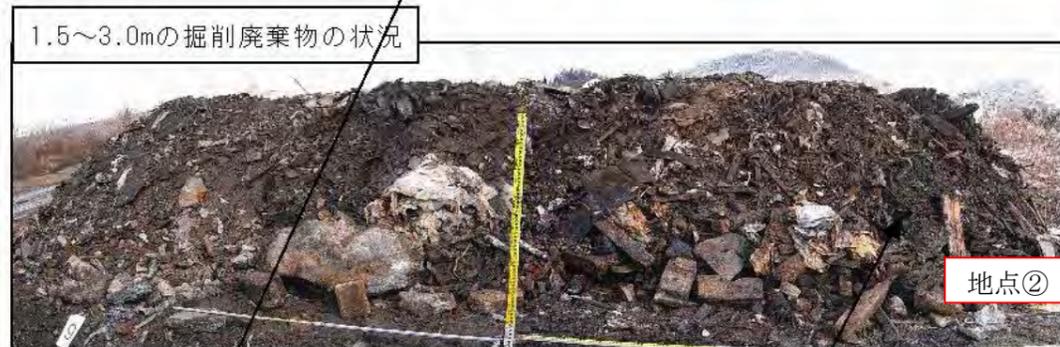
写真-1.1.2 各試掘箇所への掘削状況

■調査地点①、②にて確認された廃棄物の状況■

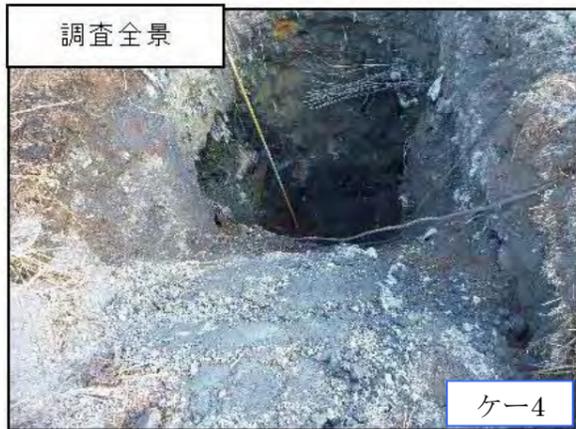
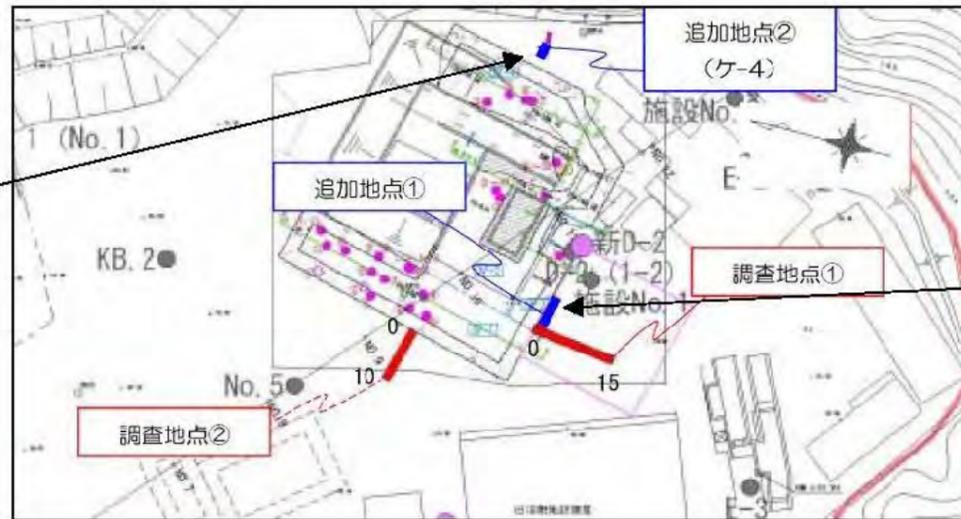
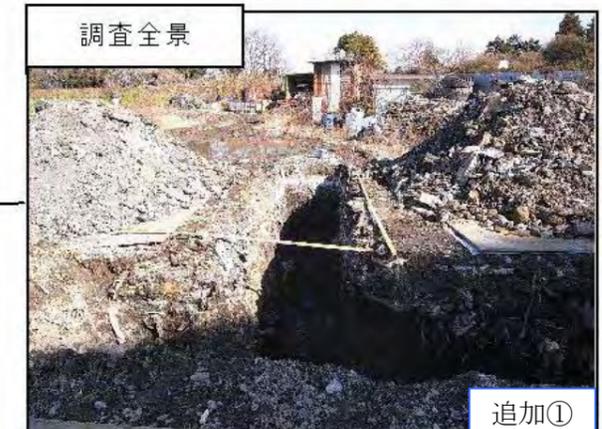
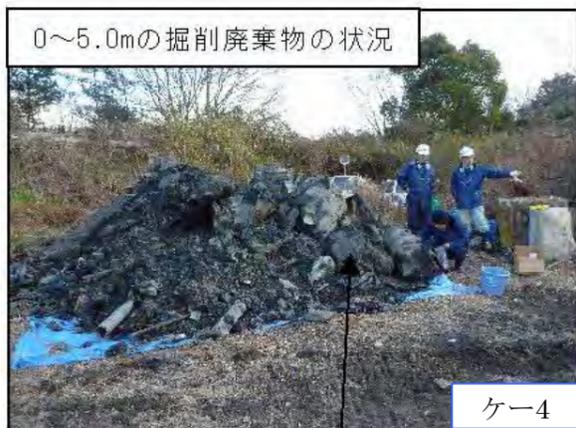
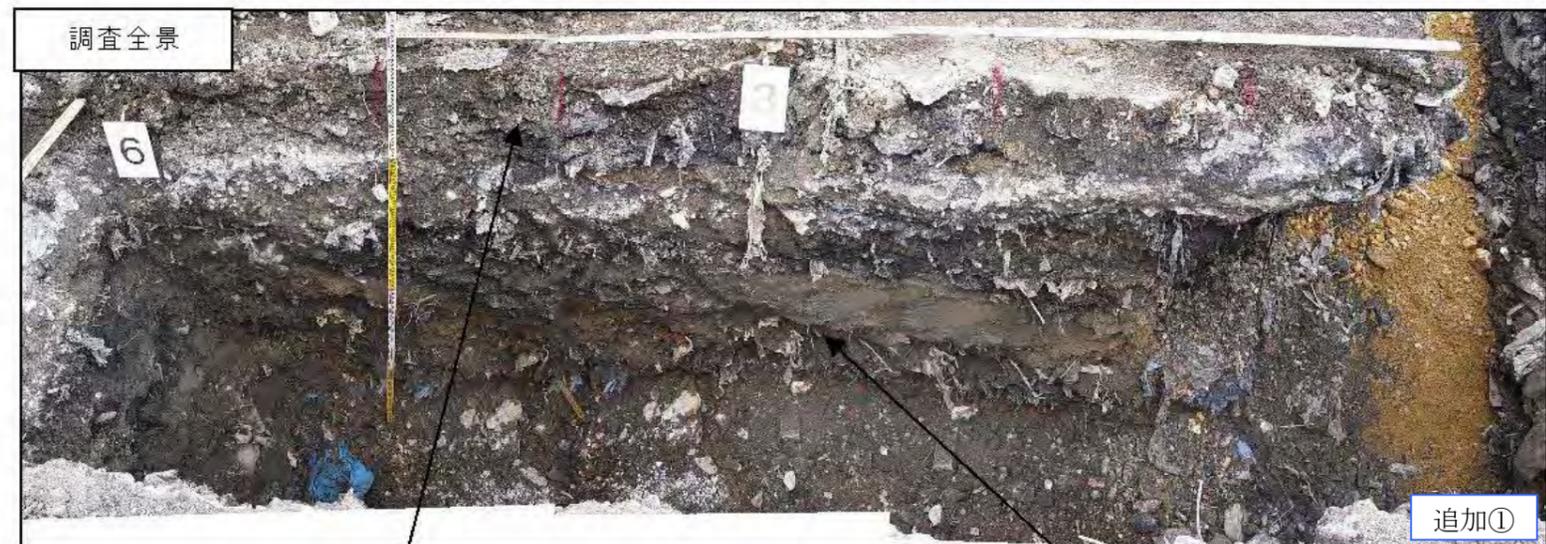
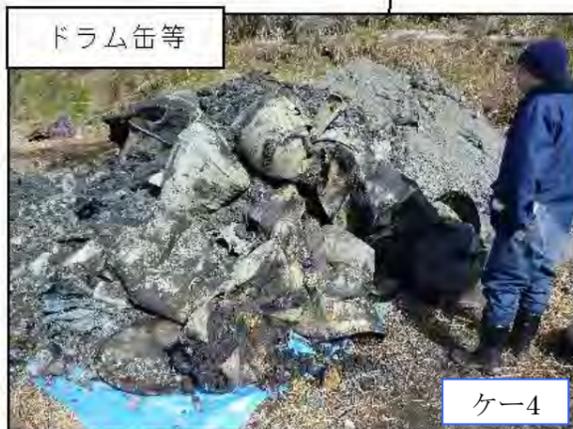
写真-1.1.3 各試掘箇所への掘削状況
参考 1-4

■追加地点①、②にて確認された廃棄物の状況■
