旧RD最終処分場周辺自治会の皆さんとの話し合い

説 明 資 料

平成23年12月26日

滋賀県

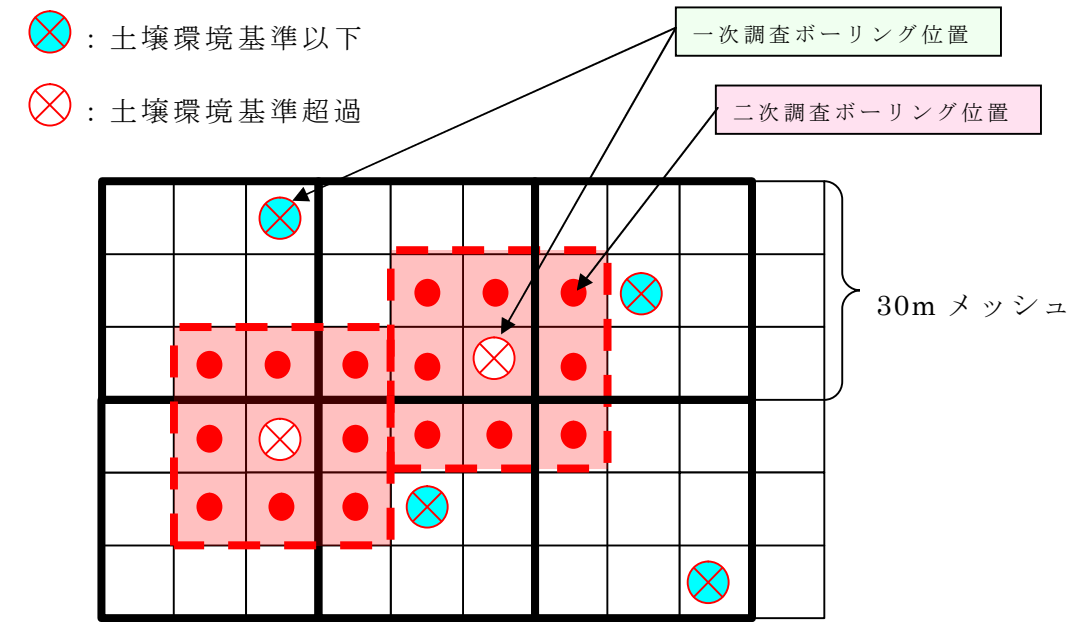
二次ボーリング調査のイメージ図

具体としては、当初設定した30mメッシュを基準に細分割した10mメッシュを基準にして、有害物が検出されたボーリング調査位置が含まれる10mメッシュを中心とし、その周囲の8箇所のメッシュの中心においてボーリングを行う。(二次ボーリング調査のイメージ図を参照)

一次調査のボーリングは、それぞれの30mメッシュの中で有害物が存在する可能性が高い位置で実施したことから、一次調査のボーリング位置を中心として、有害物の広がりを調査する。
