旧 RD 最終処分場周辺自治会の皆さんとの話し合い

説 明 資 料

平成 24 年 1 月 10 日

滋 賀 県

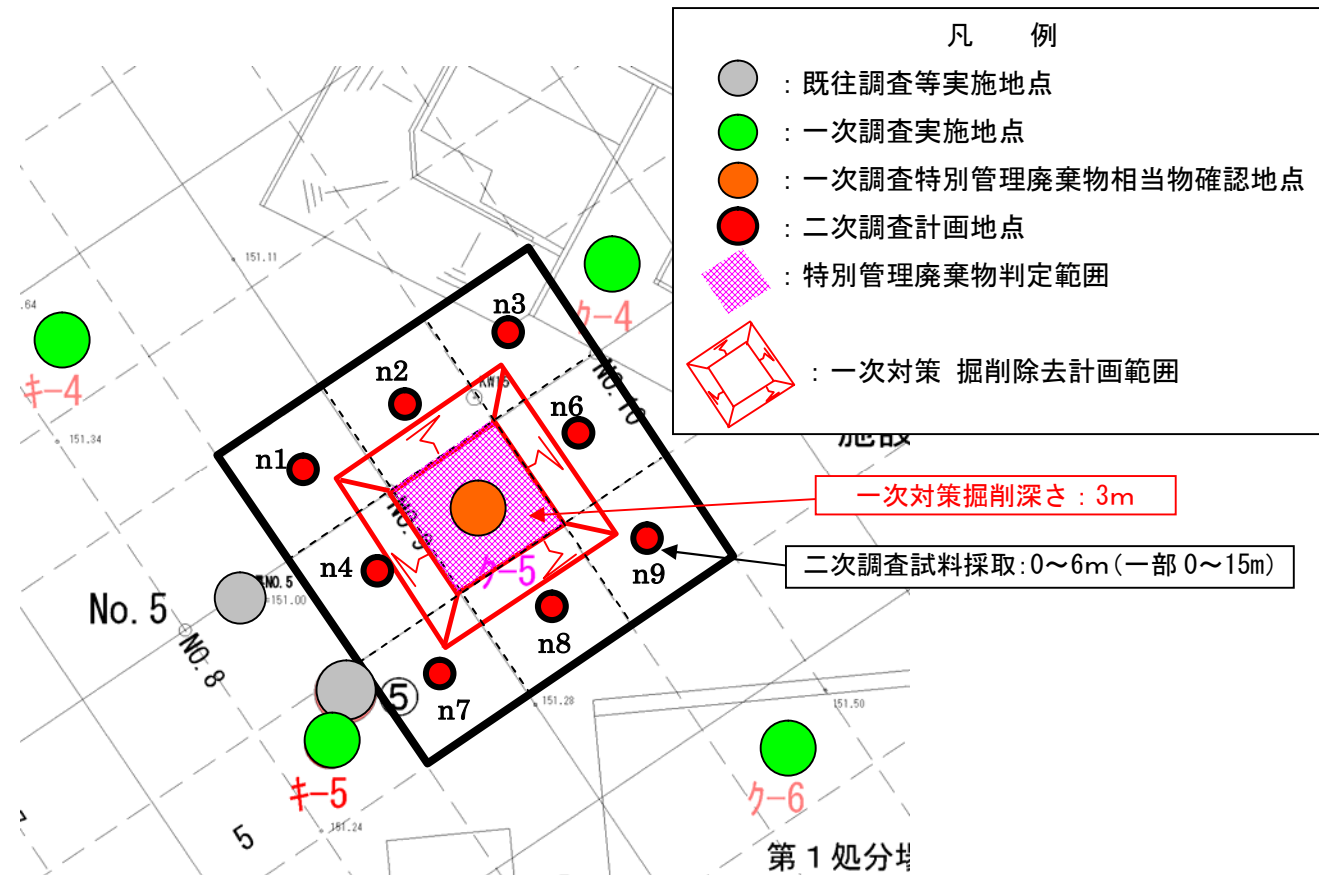
図2-1 『クー5』における一次対策計画と二次調査の位置関係（平面図）

『クー5』における一次対策計画と二次調査の平面の位置関係については、図2-1に示すとおりです。

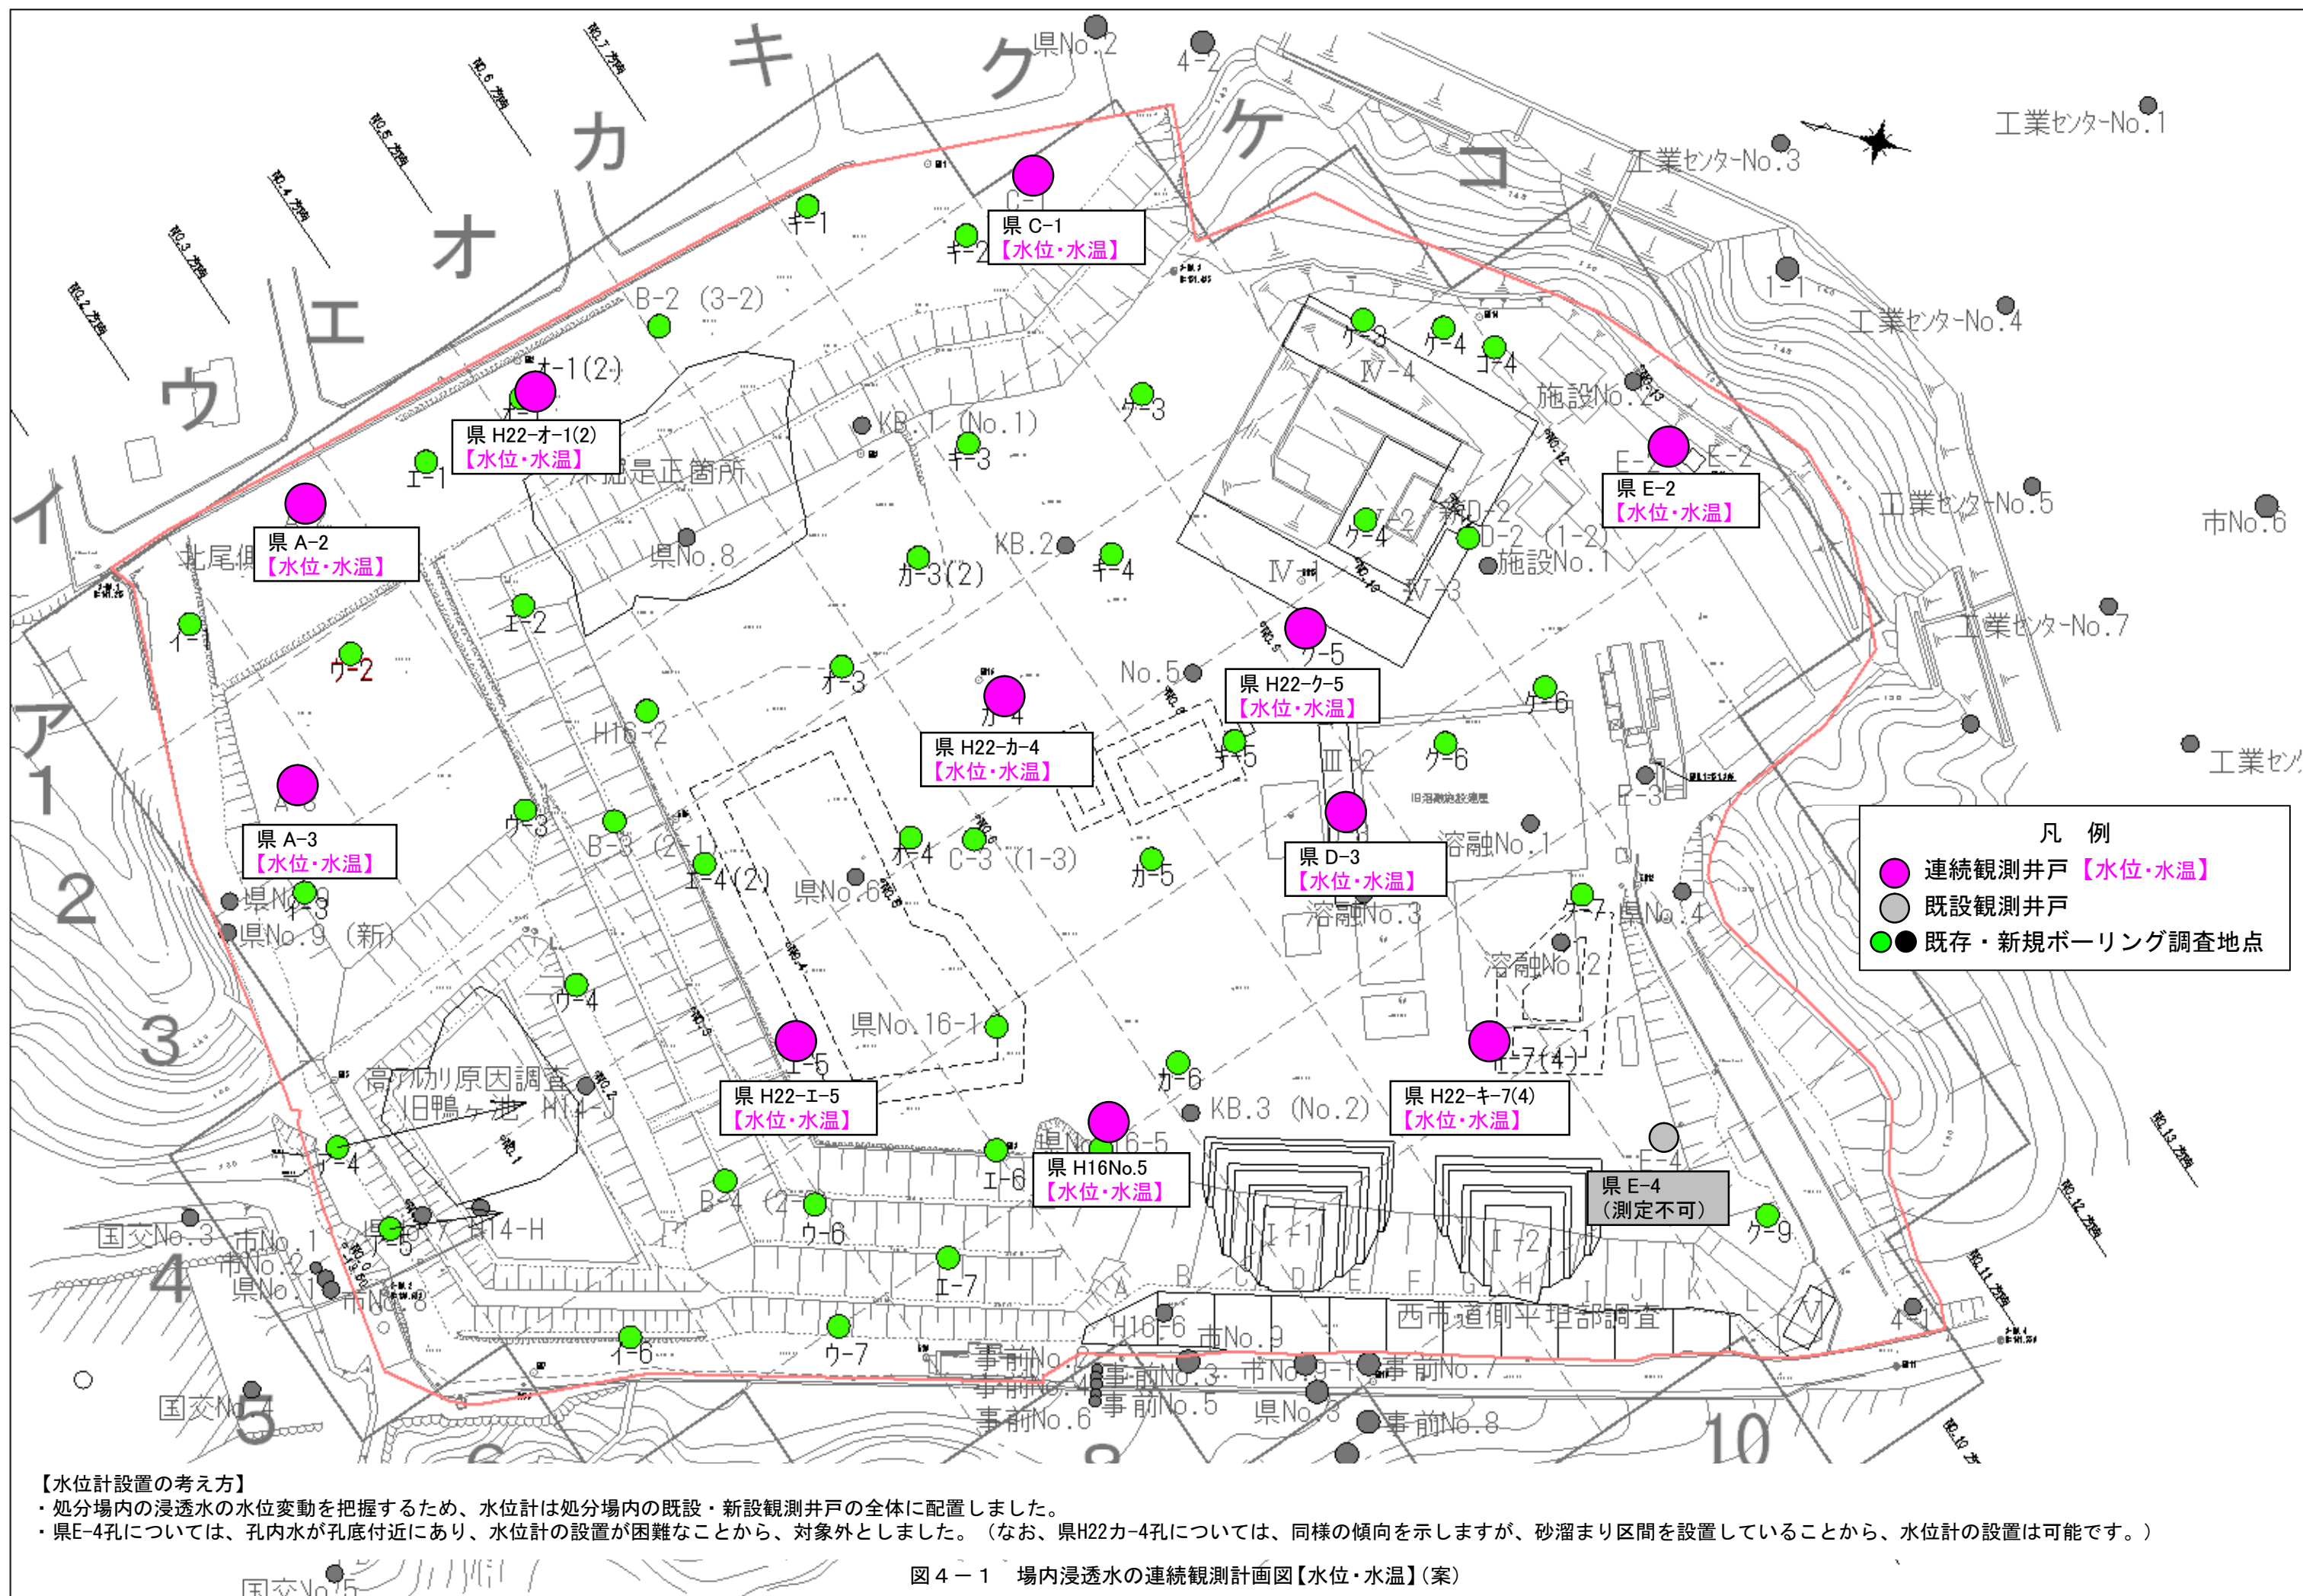
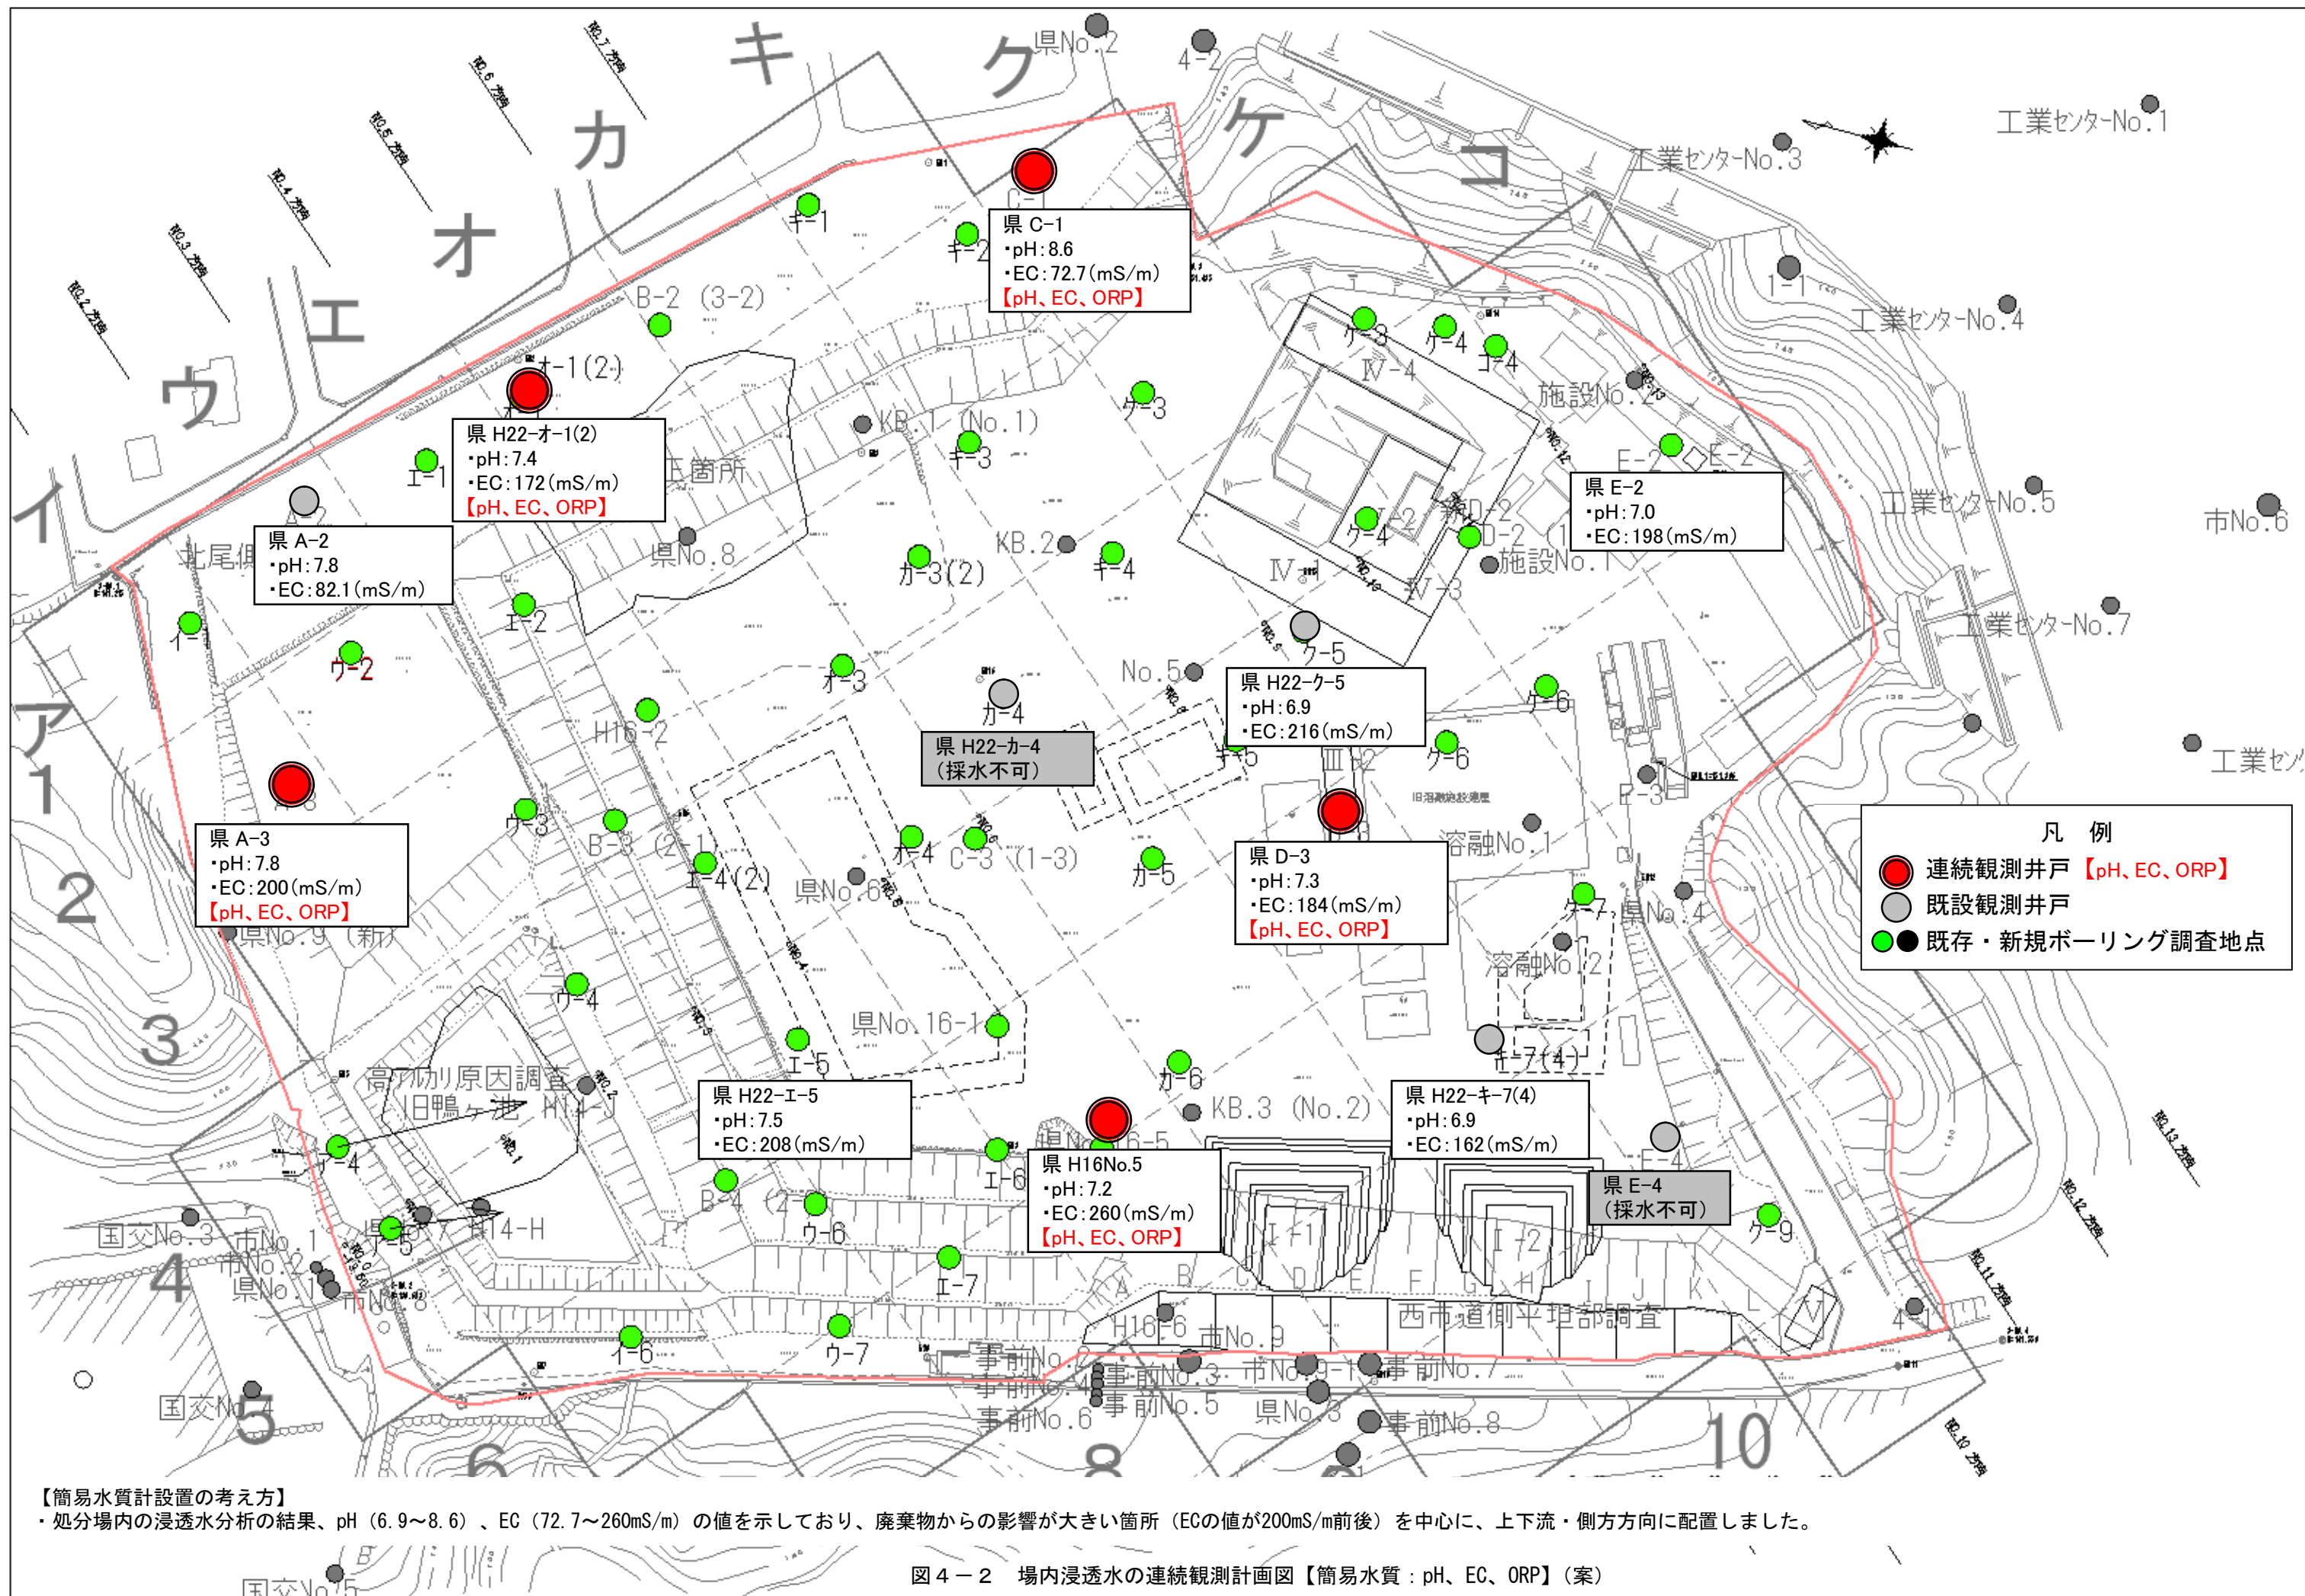
したがって、測定箇所の選定については、旧RD最終処分場全体のバランス (空間的配置を考慮し、観測井戸の設置箇所が偏らないように) も考慮したうえで、観測井戸全体 (11箇所) の約半数 (5箇所) の観測井戸に設置する方針といたしました (表4-1、図4-1、図4-2参照)。
