## 展示「絵図からみる水害と治水の歴史—明治期・湖北—」

平成 26 年 1 月 28 日（火）～3 月 12 日（水）

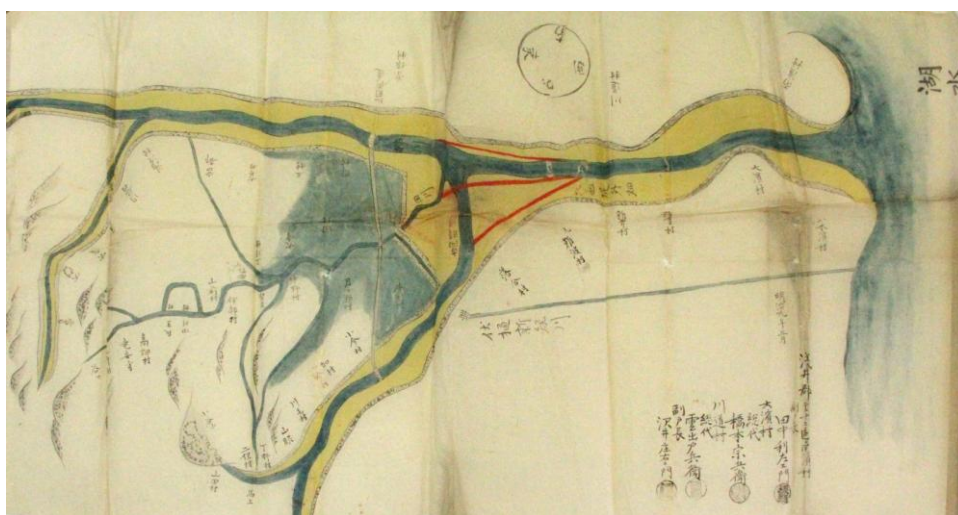
「高時川付替・水害の絵図」〔78×40.5cm〕 ※複写

田川の水害の様子と、川の流れを変更する計画を表した図と考えられる。いつの水害かは不明だが、堤の外側、田川沿いに水が流入するさまが描かれる。赤い線が計画している流路。姉川と高時川は水量が多い天井川であり、年々流砂が堆積していた。一方、間に挟まれた田川は水量が少なく高度も低い。そのため洪水の際には姉川・高時川の水が田川に逆流して氾濫し、甚大な被害をもたらしていた。

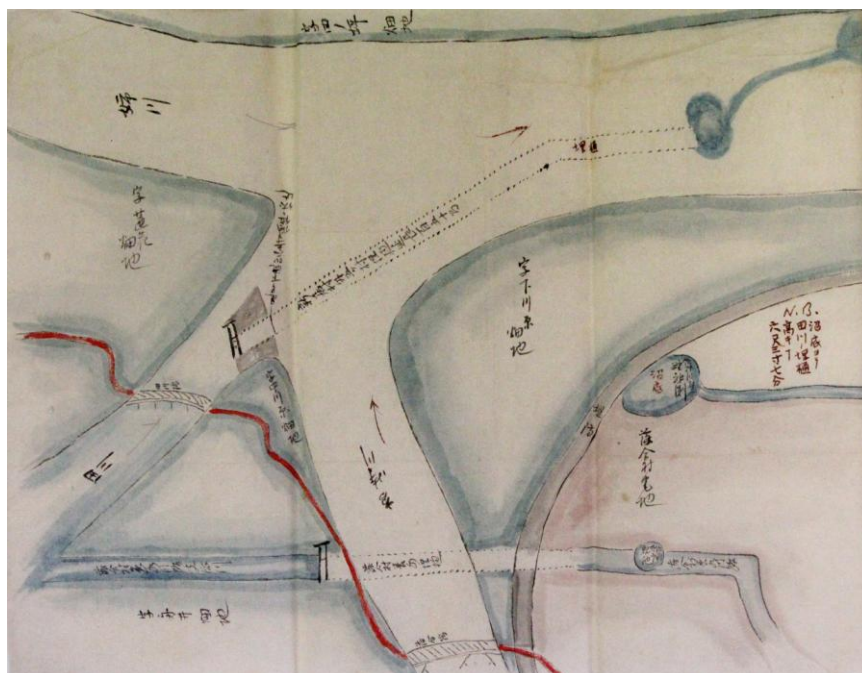
「水門・埋樋の図」〔59×27.5cm〕

※埋樋は、うめひ、  
うめどい、うずみび  
など様々な読み方  
がある。

【明ぬ 139（73）】の Colbert 修繕と共に添付された図。田川が姉川・高時川と合流する所に水門がある。また、高時川・姉川の川底を通る埋樋によって水を流し、養水としていた。水害と共に旱魃にも対応するための工夫がみとれる。図は、川に高低差があるにも関わらず平面図に川の流れを表しているため、大変複雑になっている。

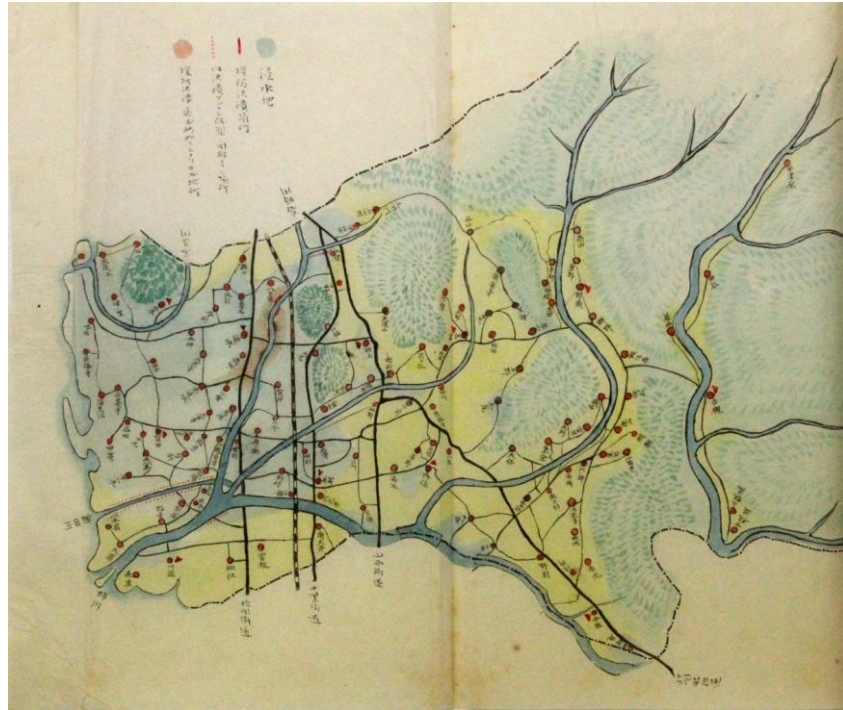
「明治 32 年水害被害状況の絵図」〔52×26.5cm〕

明治 32 年（1899 年）9 月 7、8 日に滋賀県全域を襲った大雨の被害を示した絵図。この水害では高時川の堤防が数ヶ所決壊し、広範囲が浸水した。流域の村々の協力で治水工事が進められてきたが、それでも大雨の際には浸水被害が絶えなかった。

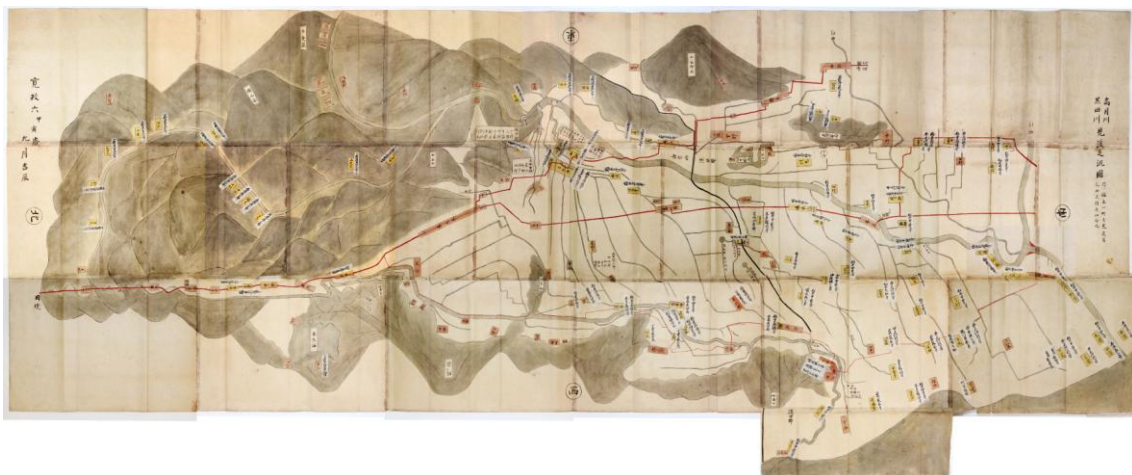
「高月川・黒田川見渡之汎図」〔222.5×92.5cm〕

江戸時代に作成された、姉川・高時川・田川流域の図。この時期にはまだ新田川はなく、田川は完全に姉川・高時川と合流していた。

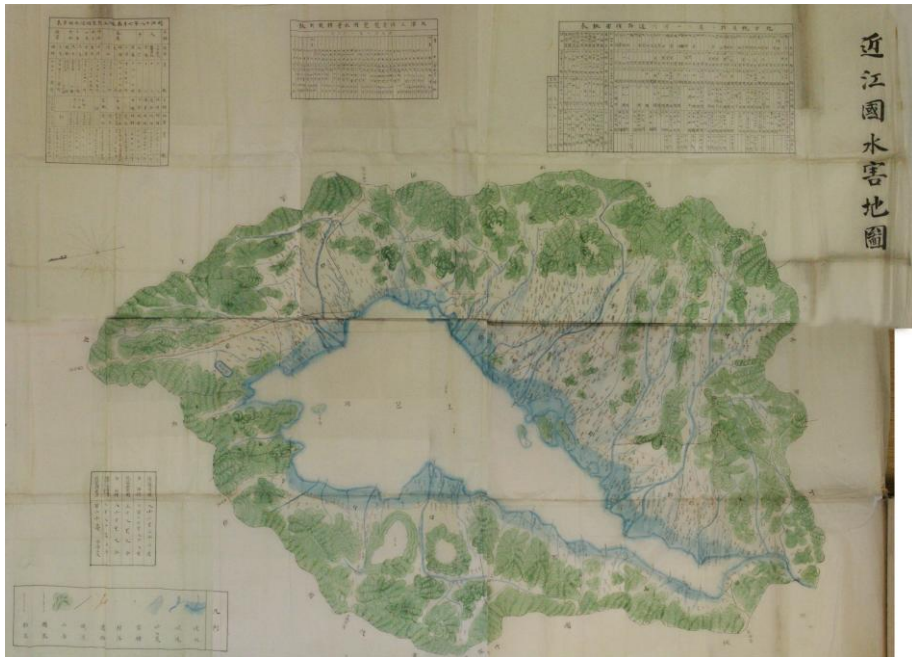
「近江国水害地図（滋賀県全域）」〔135×101.5cm〕

明治 18 年（1885 年）に滋賀県全域を襲った水害の被害状況を伝える地図。6 月 18 日から 7 月 7 日までの 20 日間大雨が降り続き、琵琶湖が増水し、琵琶湖の周囲の多くの村が浸水被害に遭った。
