第 2 回 今後の大戸川治水 に関する勉強会

平成30年12月20日

滋賀県 土木交通部 流域政策局

大戸川ダムの目的

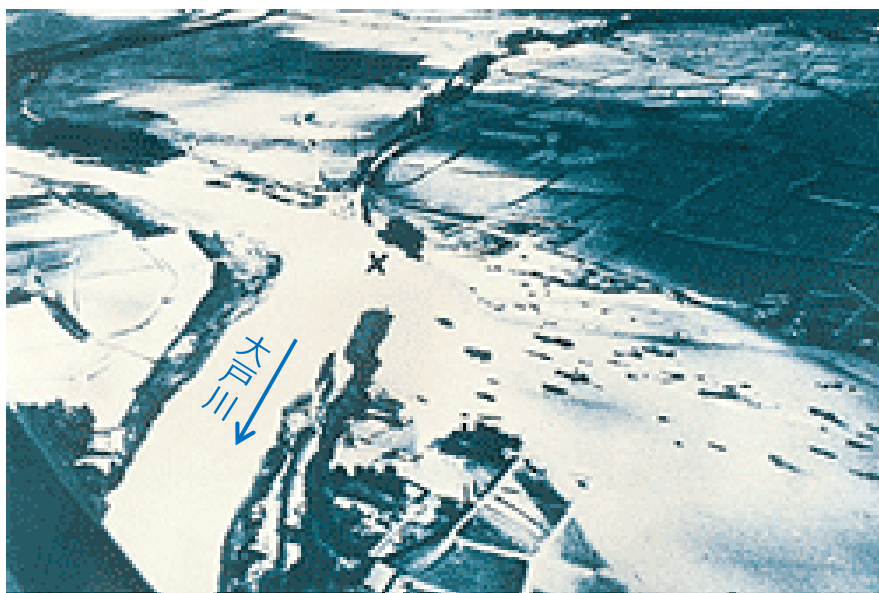
昭和28年9月 (台風13号) による被害状況 (大津市羽栗町)

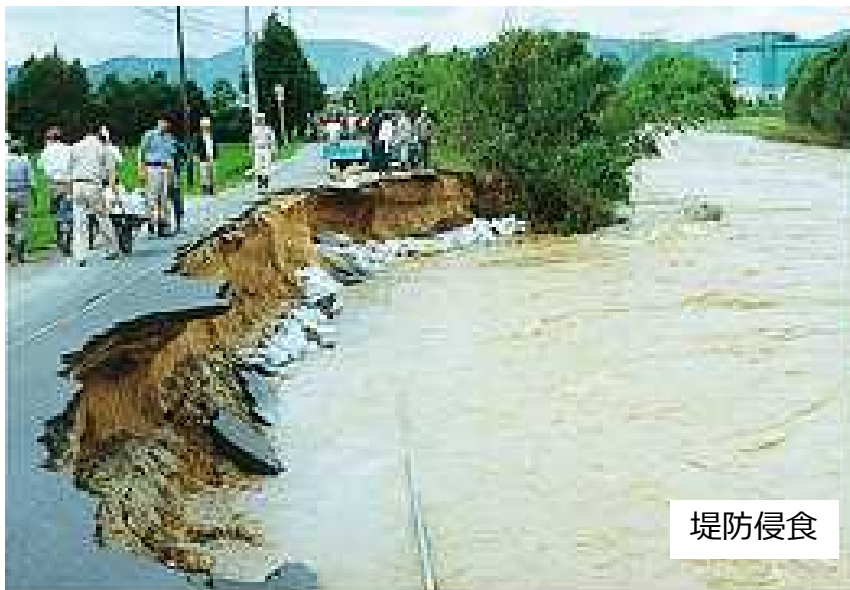
堤防侵食

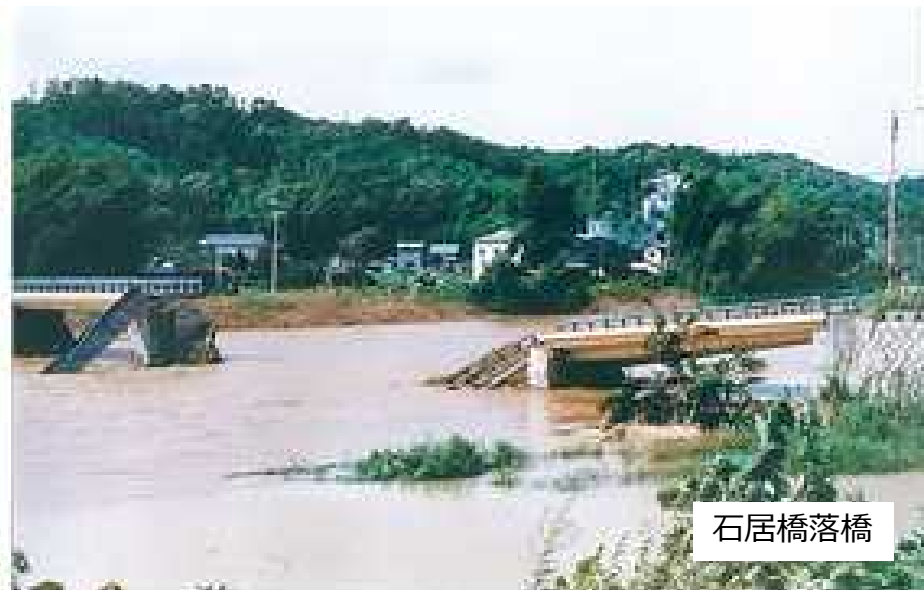
石居橋落橋

昭和57年8月出水時の大戸川

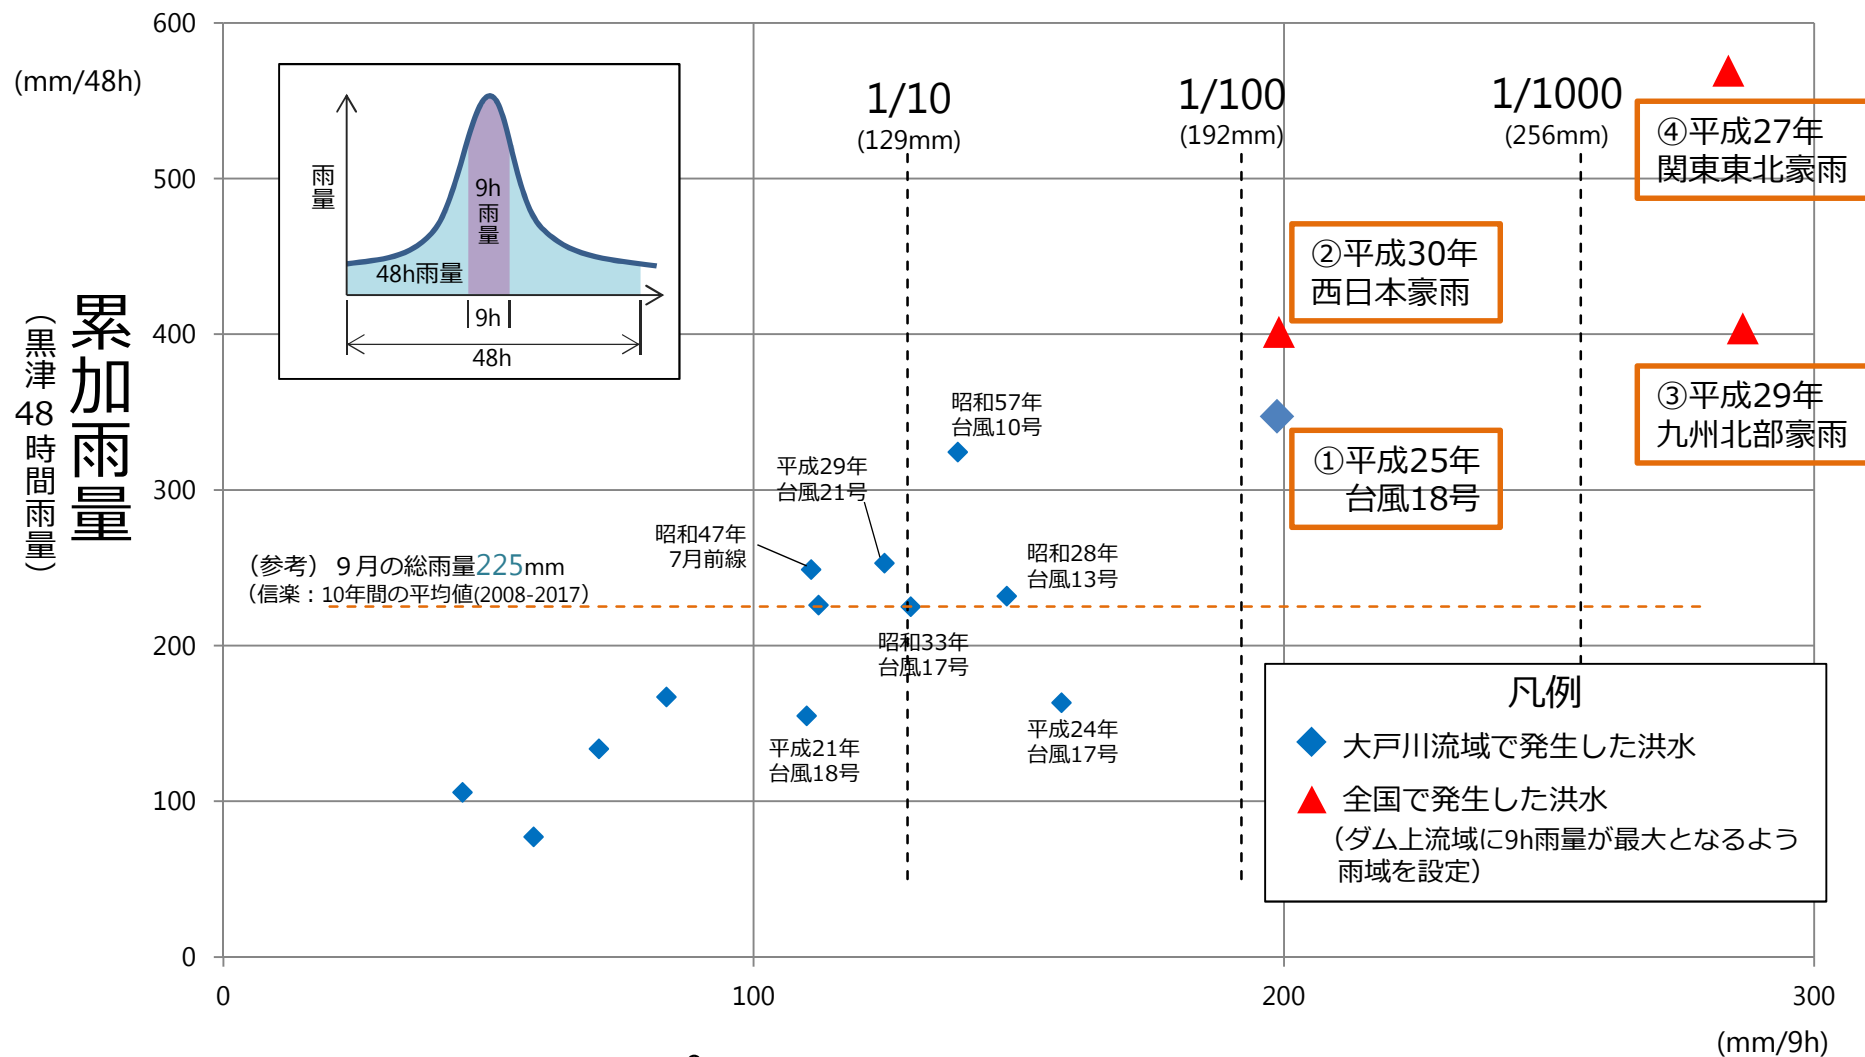
検証洪水

洪水ピークに関する雨量 (黒津9時間雨量)

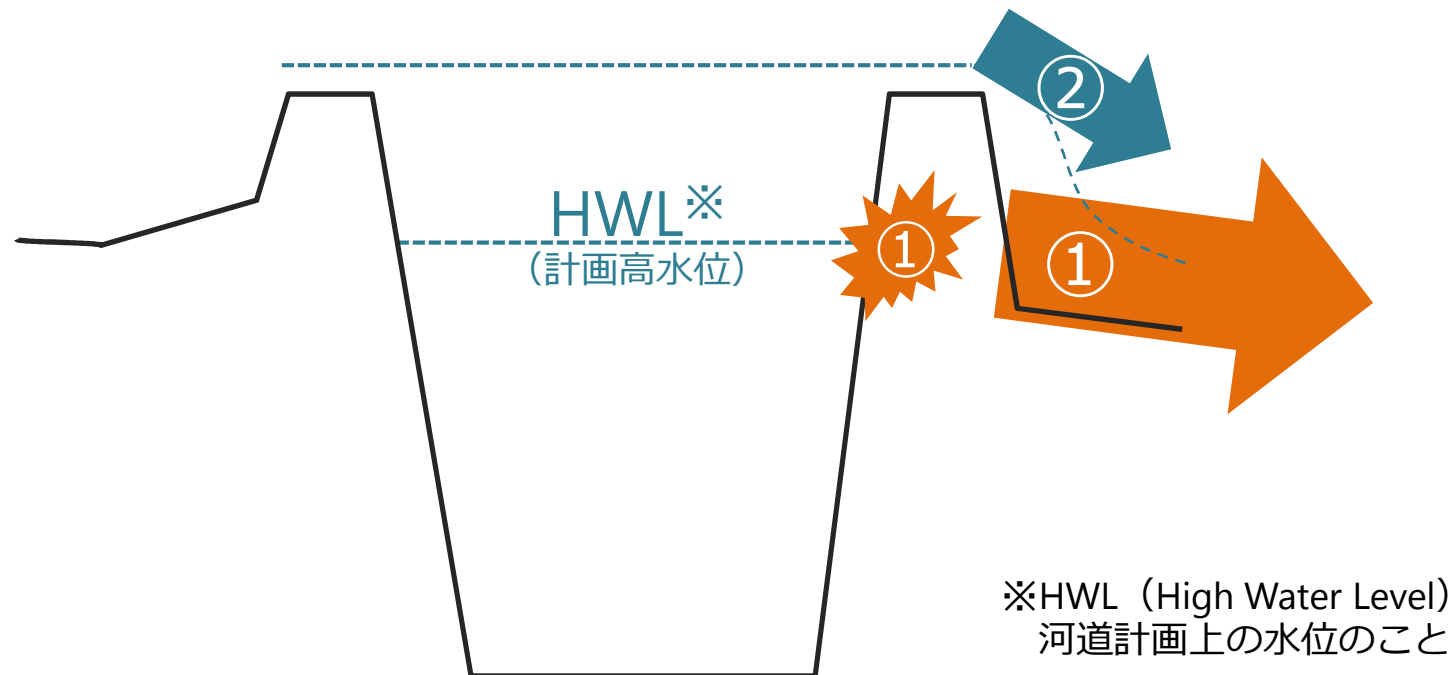
3つの河川整備状況ごとに、2つの堤防決壊条件で解析
①HWL破堤、②無破堤

① HWL破堤

水位がHWLに達したら堤防が決壊する

② 無破堤

堤防は決壊しない(越水は考慮する)

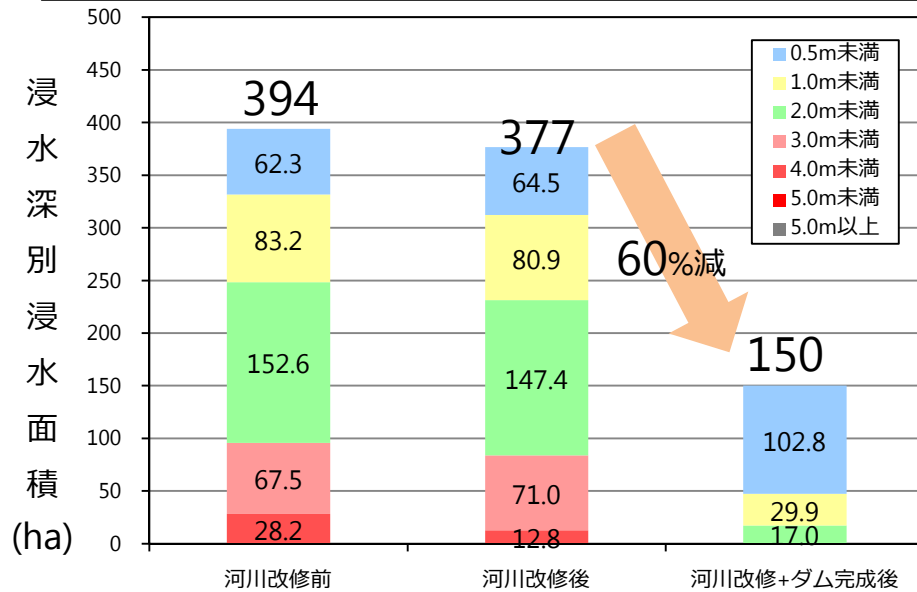
氾濫解析結果 ①平成25年 台風18号【HWL破堤】

ダム洪水調節により、HWL※以下に水位を低下し、外水氾濫を抑制

内水氾濫による浸水リスクが残る
後期放流により、一部の範囲で内水浸水の時間が延長

※HWL (High Water Level)
河道計画上の水位のこと

- ◆昭和28年台風13号、昭和57年台風10号、平成25年台風18号、平成29年台風21号など、
これまでに大戸川流域で実際に発生した**すべての洪水**について**外水氾濫を抑制**できる
- ≫平成25年台風18号 浸水面積 約**38~60%**減
※破堤条件（無破堤~HWL破堤）により、効果に幅がある

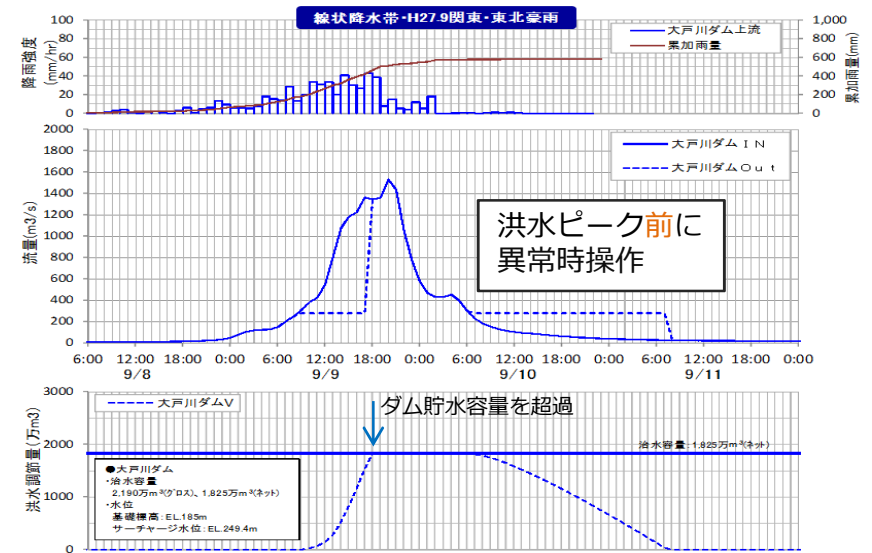
氾濫解析結果 ④平成27年 関東・東北豪雨【HWL破堤】

効果 避難時間の確保

課題 異常洪水時防災操作による急激な浸水範囲の拡大、浸水位の上昇

- ◆**洪水ピークのカット**により、**被害を軽減**できる
- ≫平成29年九州北部豪雨 浸水面積 約**35~36%**減
- ≫平成30年西日本豪雨 浸水面積 約**24~33%**減
- ◆異常洪水時防災操作に入るまで、**避難時間**や**避難路を確保**できる
- ≫平成27年関東東北豪雨 大戸川からの氾濫が約**8**時間遅れる

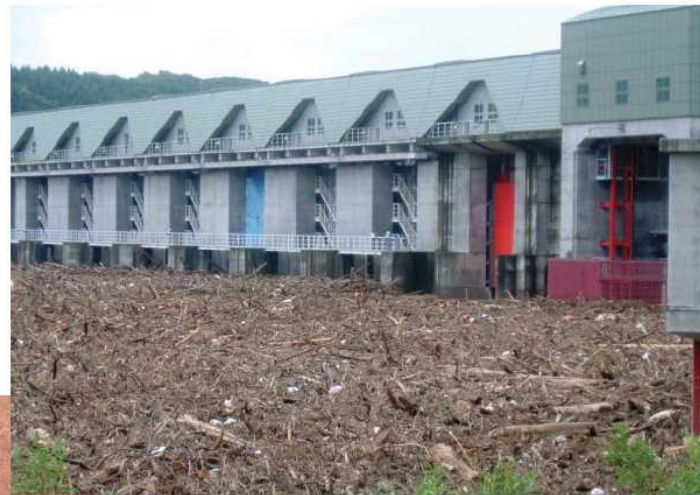
二風谷ダムでは、沙流川やその支流から流れ込んだおよそ50年分の流木を捕捉することにより、ダム下流の流木被害を軽減した。

湖面を埋め尽くす流木【写真提供/室蘭開発建設部】

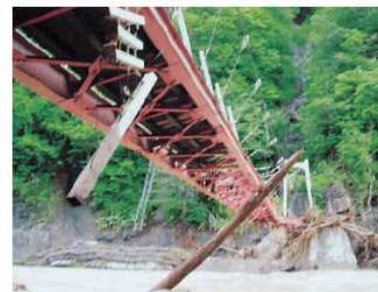
流木被害を受けたダムサイト人道橋【写真提供/室蘭開発建設部】

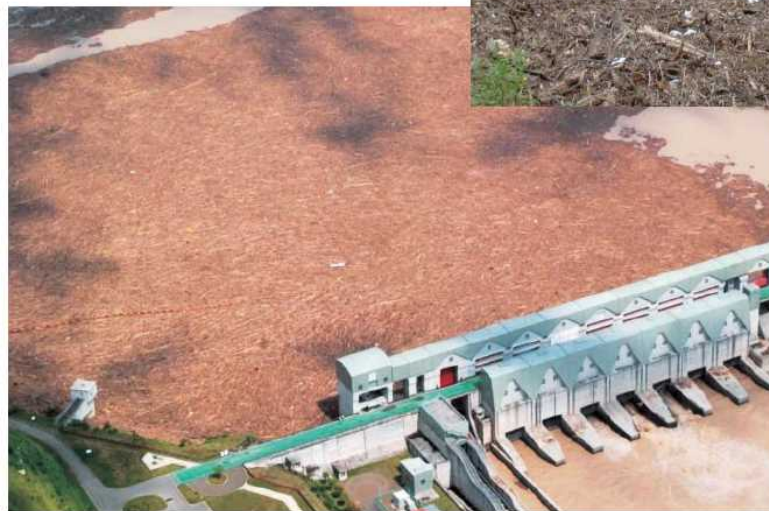
流木で満杯となった二風谷ダム【写真提供/朝日新聞社】

二風谷ダムの例（平成15年台風10号）

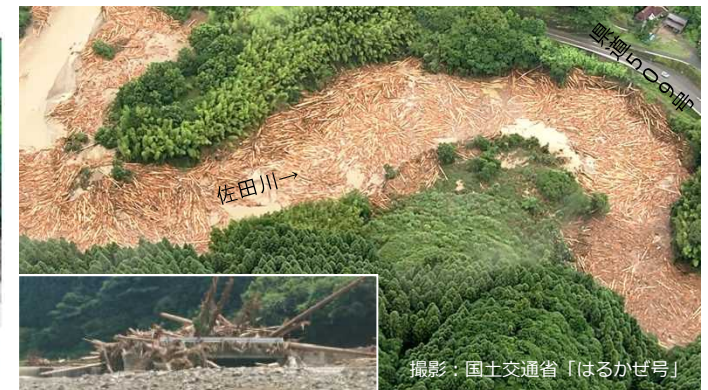
流木による橋梁の閉塞
