# 長浜市木之本町石道水害履歴マップ その②

(H28. 8. 30 長浜市木之本町石道会館で行った聞き取り調査に基づき作成)

作成 立命館大学 防災まちづくり研究室 (長浜市 HP 地図サービス上に作成)

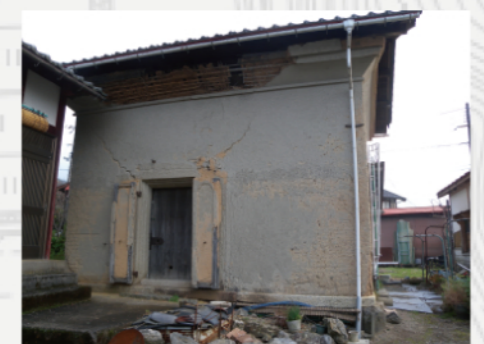
石道地区内の蔵 (作成者 撮影)

**[当日の様子]**  
・橋が流されることはなかった。  
・家が揺れているのが目で見えるくらいであった。  
・伊勢湾の(東からくる)風は異と言われ、恐れられていた。  
**[被害]**  
・当時、家屋の屋根のほとんどが茅葺き屋根であり、ほとんどが飛ばされた。  
**[復旧]**  
・共同で一軒ずつ屋根の修繕に当たった。  
・この水害を受け、昭和37年に瀬谷川が改修された。新しい川は雨量300mm(何時間雨量かは不明)に対応した設計であると当時の設計者から聞いた。  
**[避難]**  
・主に、各自で避難していた。  
・明治期に造られた蔵が各家庭に一棟ずつあり、そこに避難していた。  
・当時は蔵に逃げるのが一番安心という認識であった。  
・蔵の大きさは、平均二間×三間ほどであった。(一間およそ1.8m)
