第25回旧RD最終処分場問題連絡協議会

工事の施工方法について

平成30年9月10日

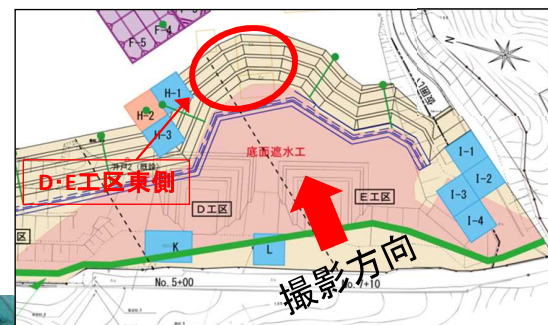
廃棄物土掘削(DE工区)の状況

撮影日 平成30年5月29日

- ・ DE工区東側での計画掘削ラインでの廃棄物土掘削は完了
- ・ 上下流側では底面粘性土層が層厚約2~6m程度で厚く分布 (中央部の幅約12m範囲では、廃棄物土が一部残存)

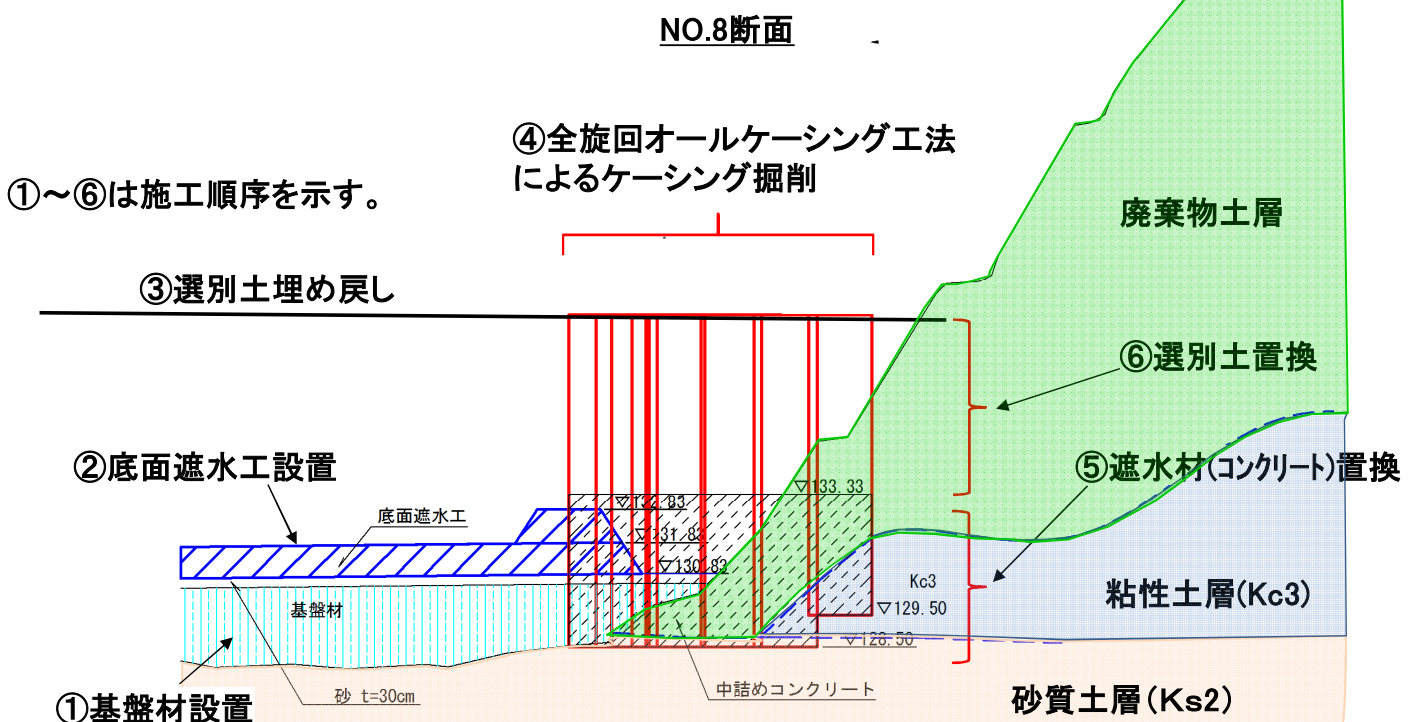
掘削法面の遮水工の施工方法(2)

・このため掘削法面の遮水工は、廃棄物の背面にある粘性土層(Kc3)と底面遮水工を接続するために埋め戻し面の上部からケーシングによる廃棄物土の掘削を行い、遮水材(コンクリート)で置換する。
