第19回旧RD最終処分場問題連絡協議会

工事等の進捗状況について

平成29年3月16日

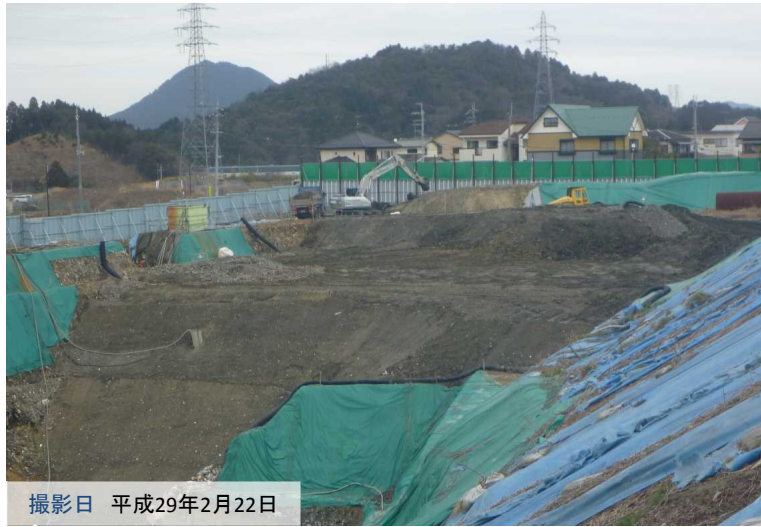
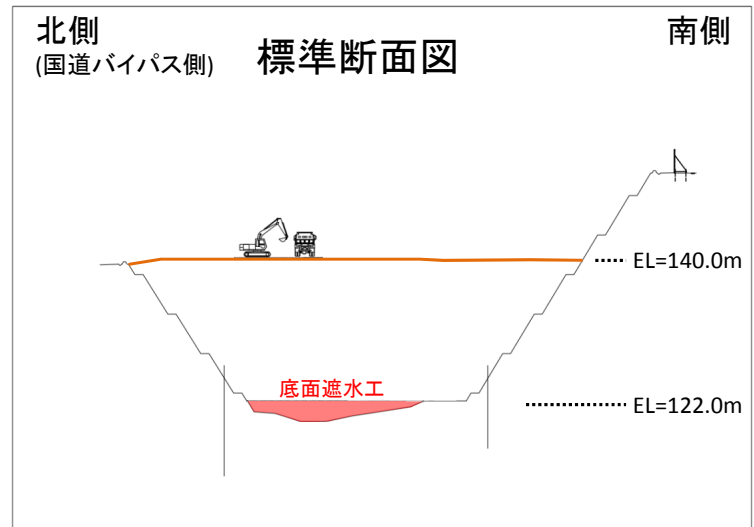
A工区の状況

進捗状況

- ・ 選別土で埋戻し中
- ・ 現在は約EL=140.0mまで埋戻しが完了

- ・ B工区の掘削により場内道路が使用不可となるため A工区側に車路を造成

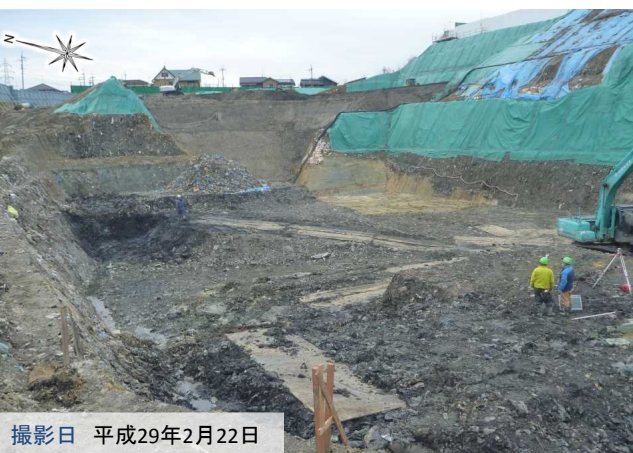
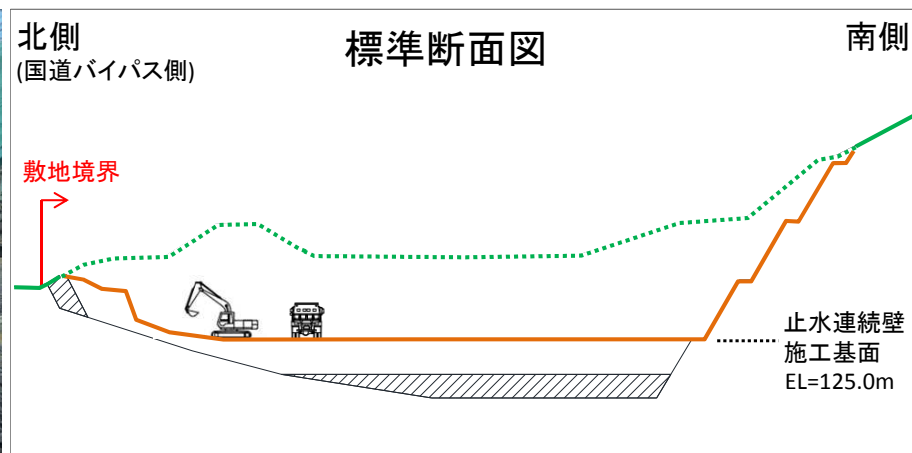
B工区の状況

進捗状況

- ・ 止水連続壁の施工基面であるEL=125.0mまで掘削中
- ・ 前回硫化水素が検出された箇所はすでに掘削し その後は臭気もありません

- ・ EL=125.0mまで掘削完了後に止水連続壁を造成
- ・ 造成後は再び廃棄物土の掘削を実施
- ・ 底面粘性土の欠損の恐れがある部分を確認し必要があれば遮水
⇒ B工区の底面粘性土はAやDE工区と異なり
これまでの調査で欠損が確認されていないが層厚が薄い可能性があるため掘削して確認する

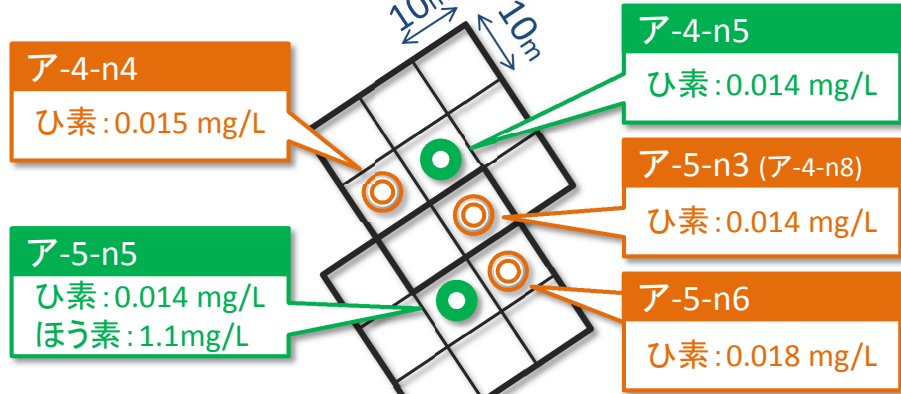
結果

- ・残りの3箇所(○)はいずれも基準値未満であった
- ・一次調査および二次調査で基準値を超えた区画は以下の5箇所
