土砂災害警戒区域・土砂災害特別警戒区域 区域図

自然現象の種類	急傾斜地の崩壊
区域番号	I-1006
区域の名称	坂下22
区域の所在地	滋賀県大津市葛川坂下町

土砂災害警戒区域等設定図

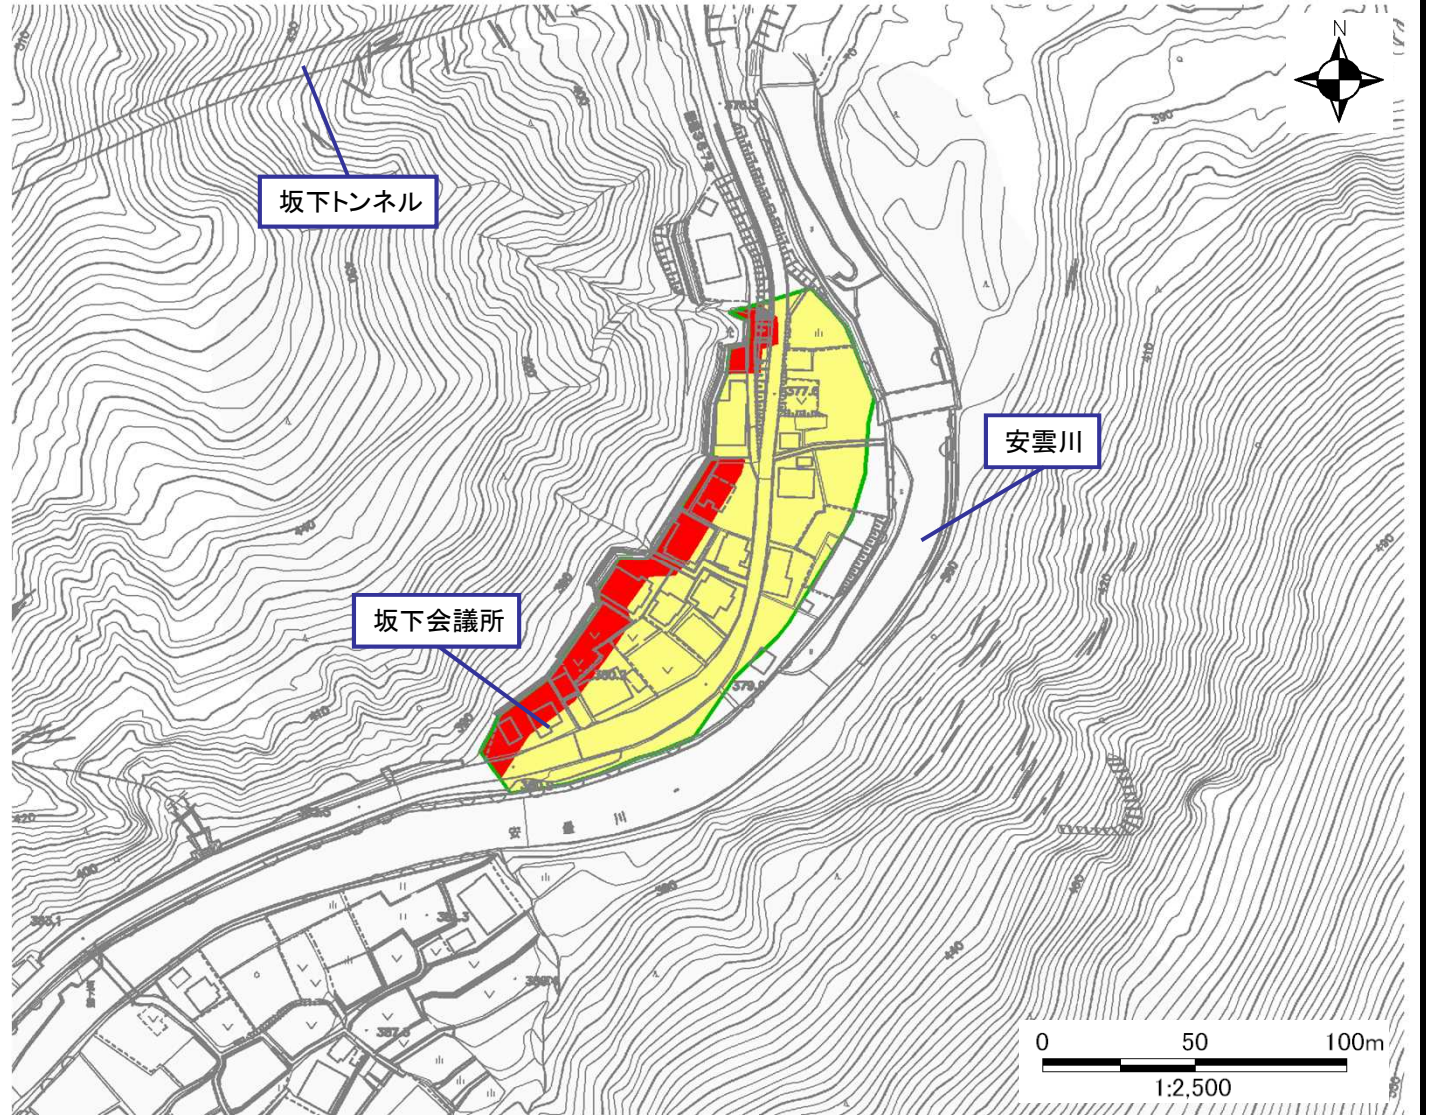
土砂災害警戒区域	
土砂災害特別警戒区域

○ この区域図は、空中写真測量による地形図に、実測による区域図を投影したものであり、一部異なって見える場合があります。詳しくは、土木事務所にお尋ねください。

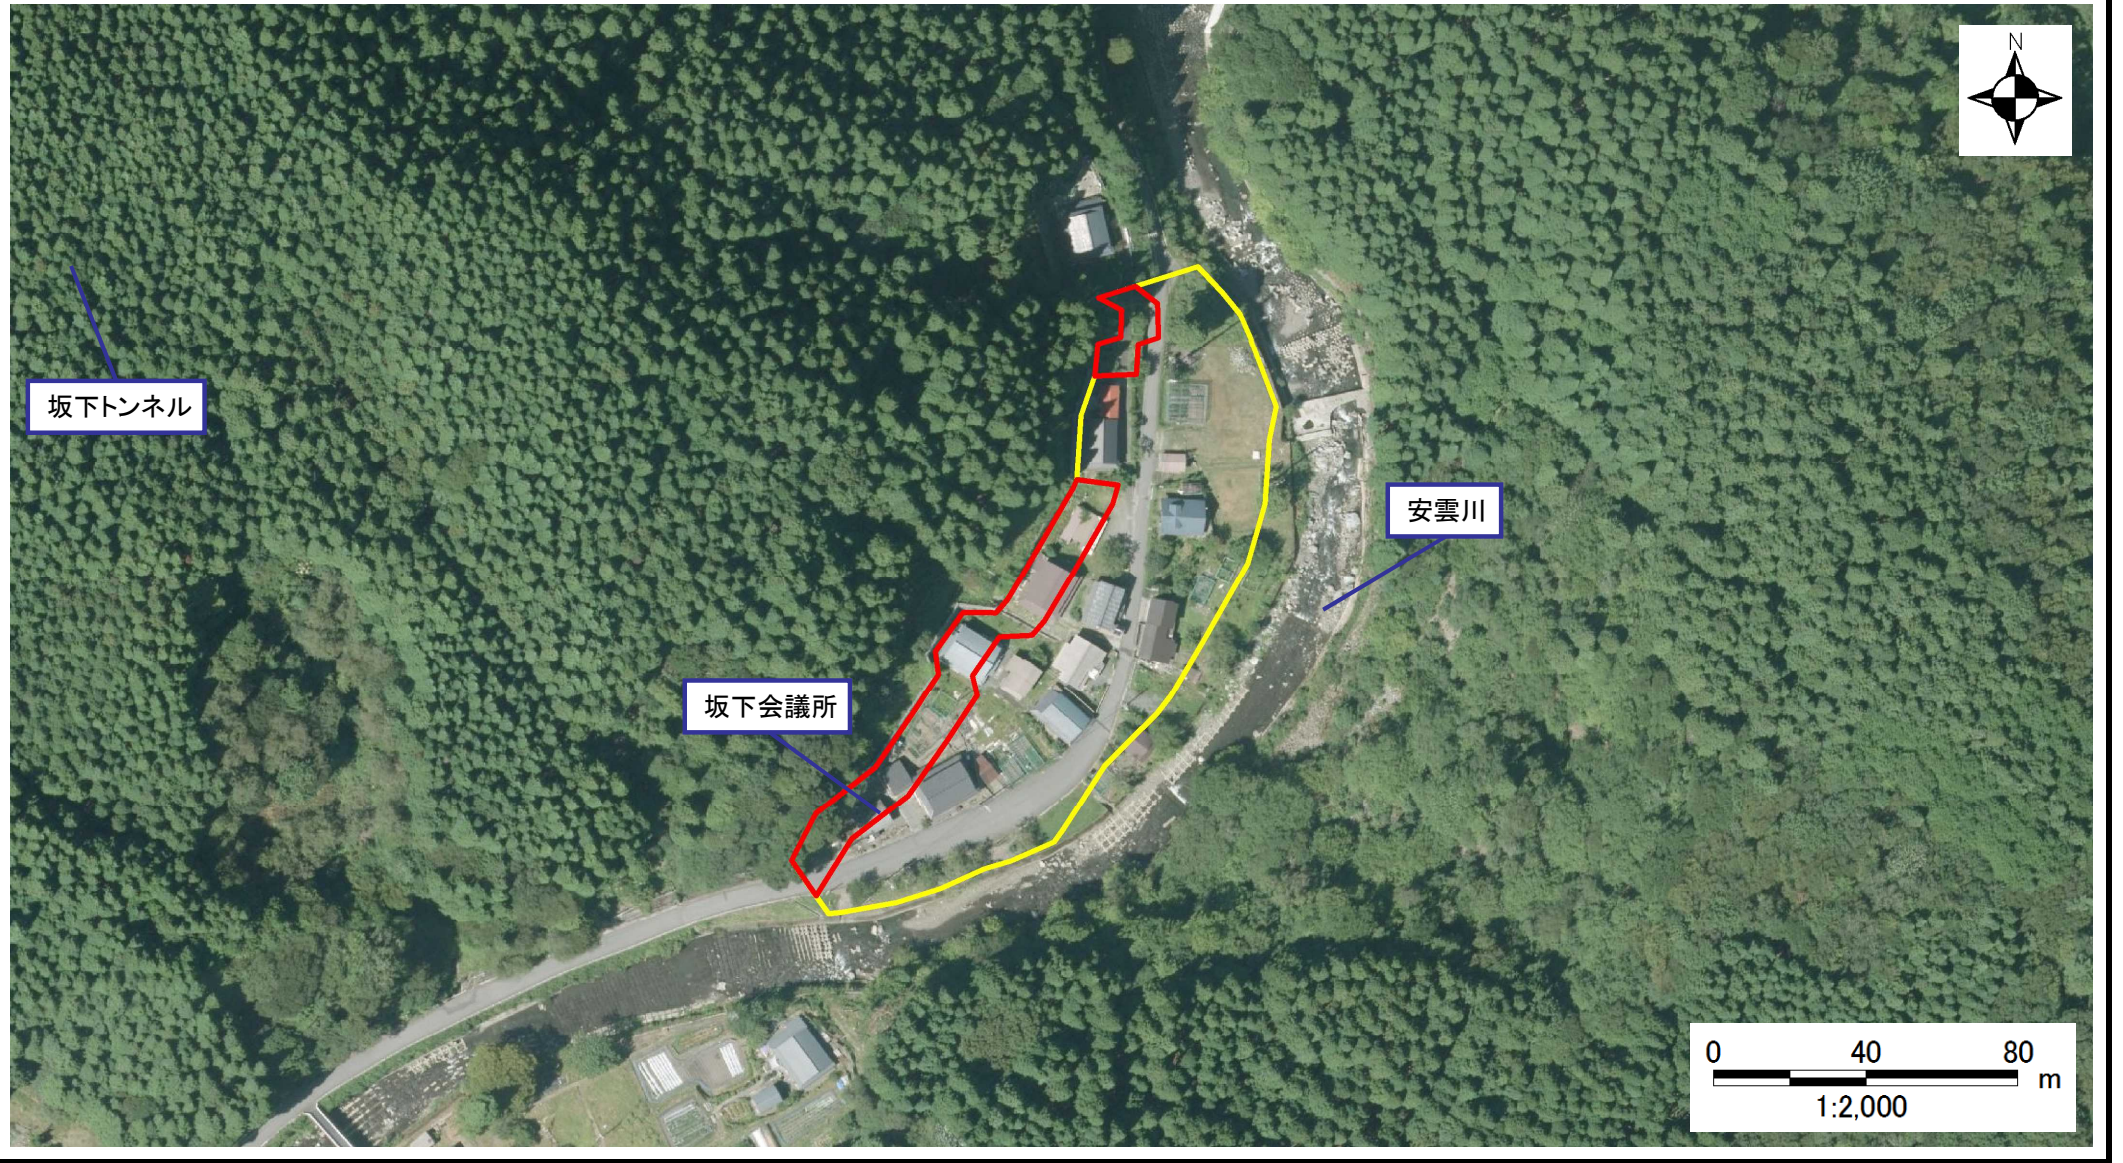
土砂災害警戒区域等設定図(オルソ画像)

I-1006

坂下_22

滋賀県大津市葛川坂下町

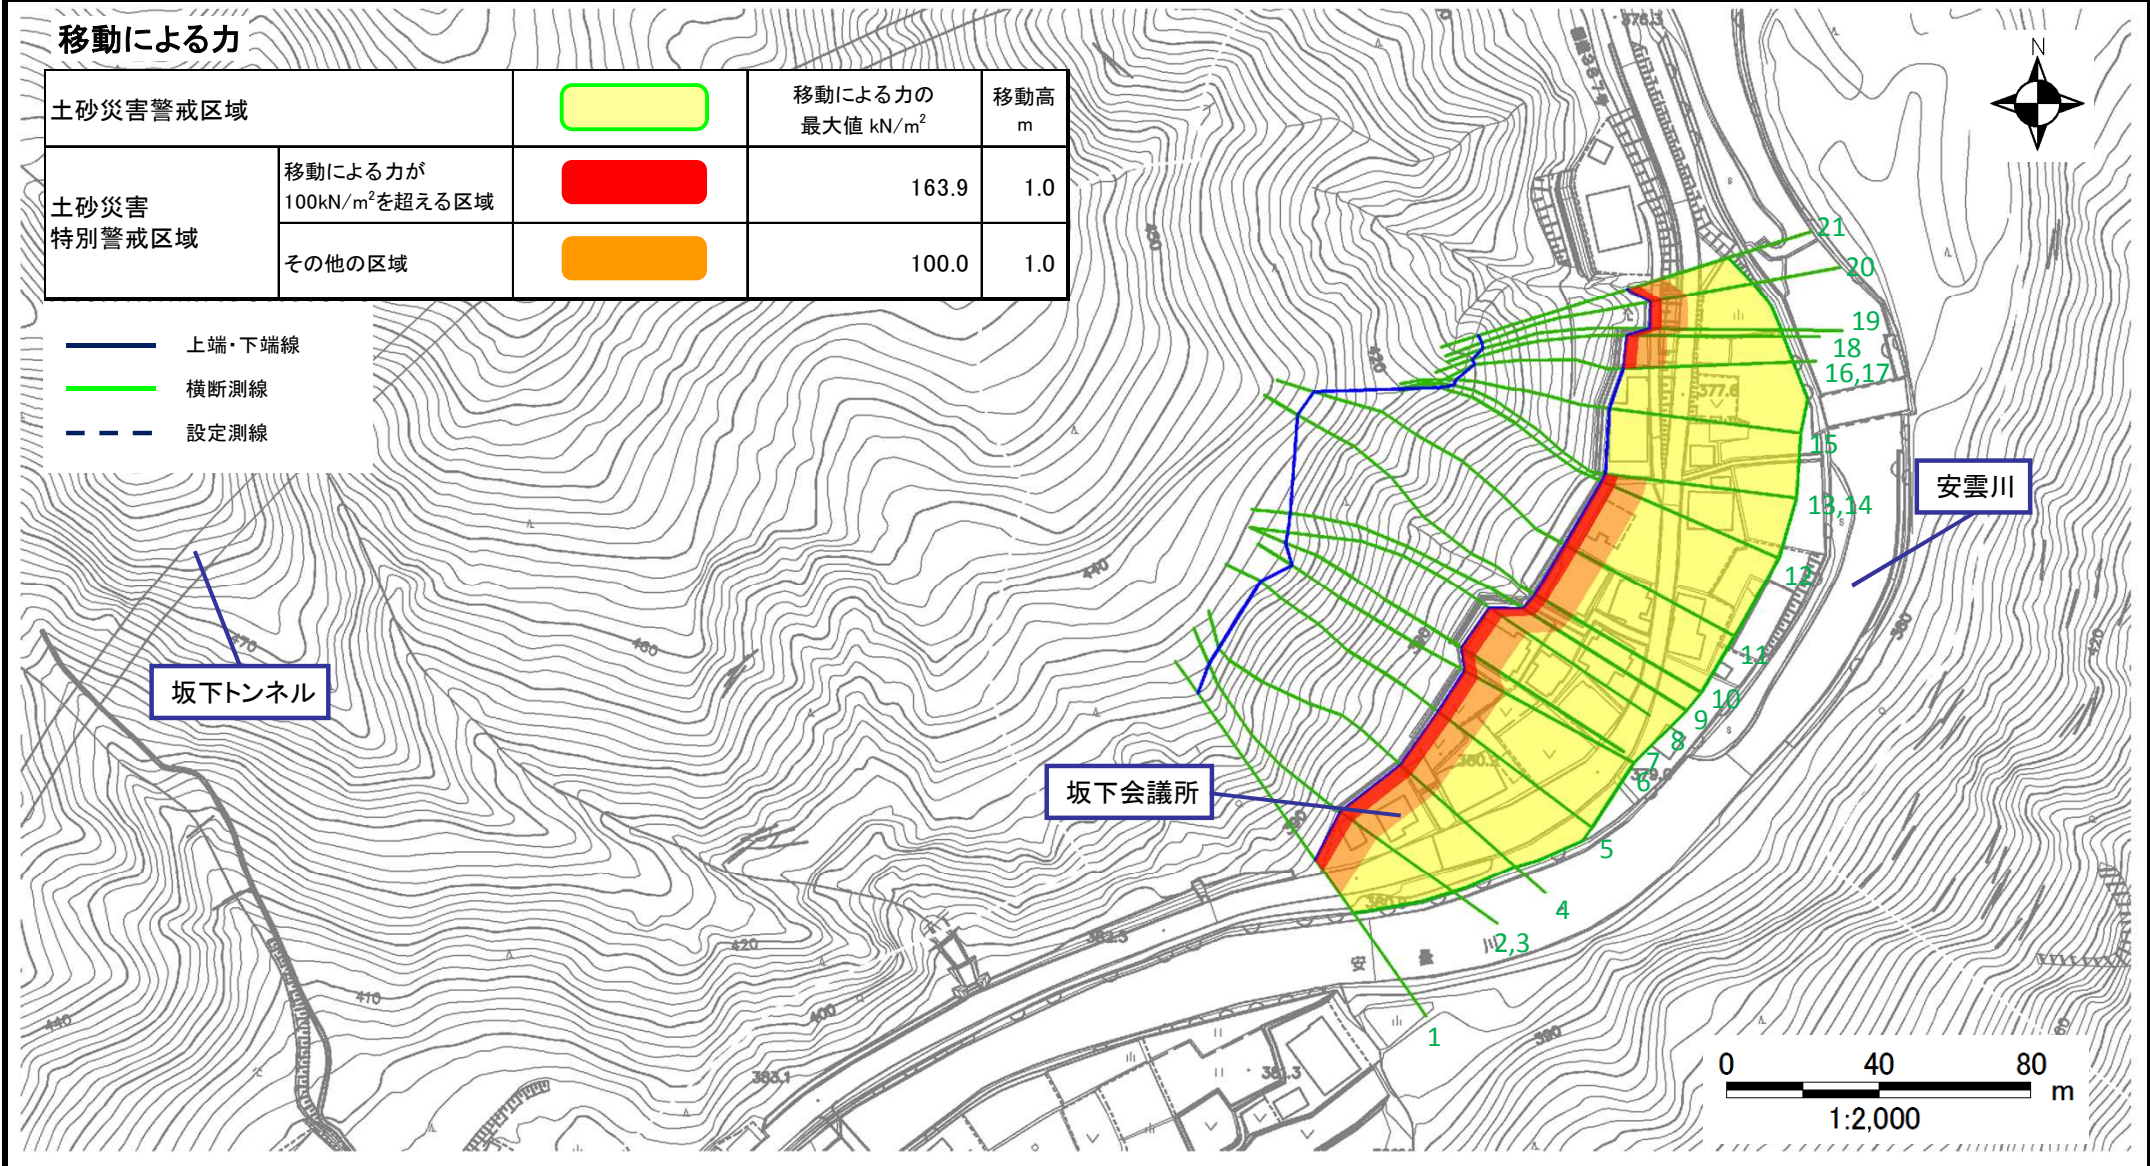
移動による力

土砂災害警戒区域		移動による力の 最大値 kN/m ²	移動高 m
土砂災害 特別警戒区域	移動による力が 100kN/m ² を超える区域	163.9	1.0
	その他の区域	100.0	1.0

- 上端・下端線
- 横断測線
- - - 設定測線
