土砂災害警戒区域・土砂災害特別警戒区域 区域図

自然現象の種類	急傾斜地の崩壊
区域番号	II-1375
区域の名称	下龍華 25
区域の所在地	滋賀県大津市伊香立下龍華町

土砂災害警戒区域等設定図(オルソ画像)

土砂災害警戒区域等設定図

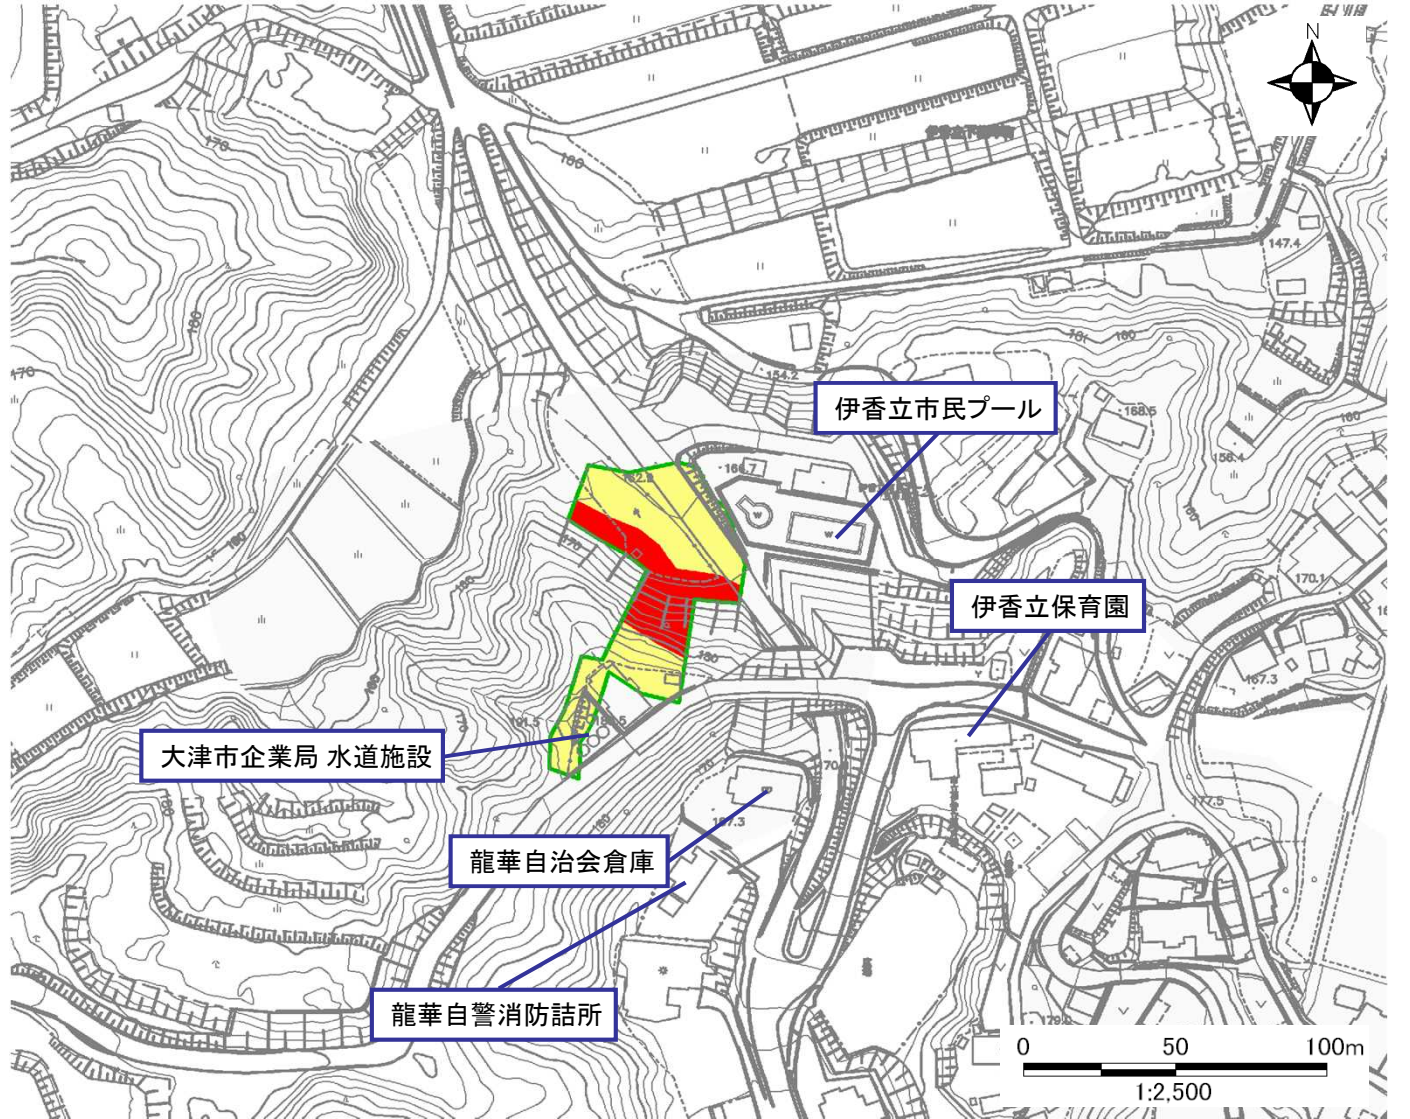
土砂災害警戒区域	
土砂災害特別警戒区域

○ この区域図は、空中写真測量による地形図に、実測による区域図を投影したものであり、一部異なって見える場合があります。詳しくは、土木事務所にお尋ねください。

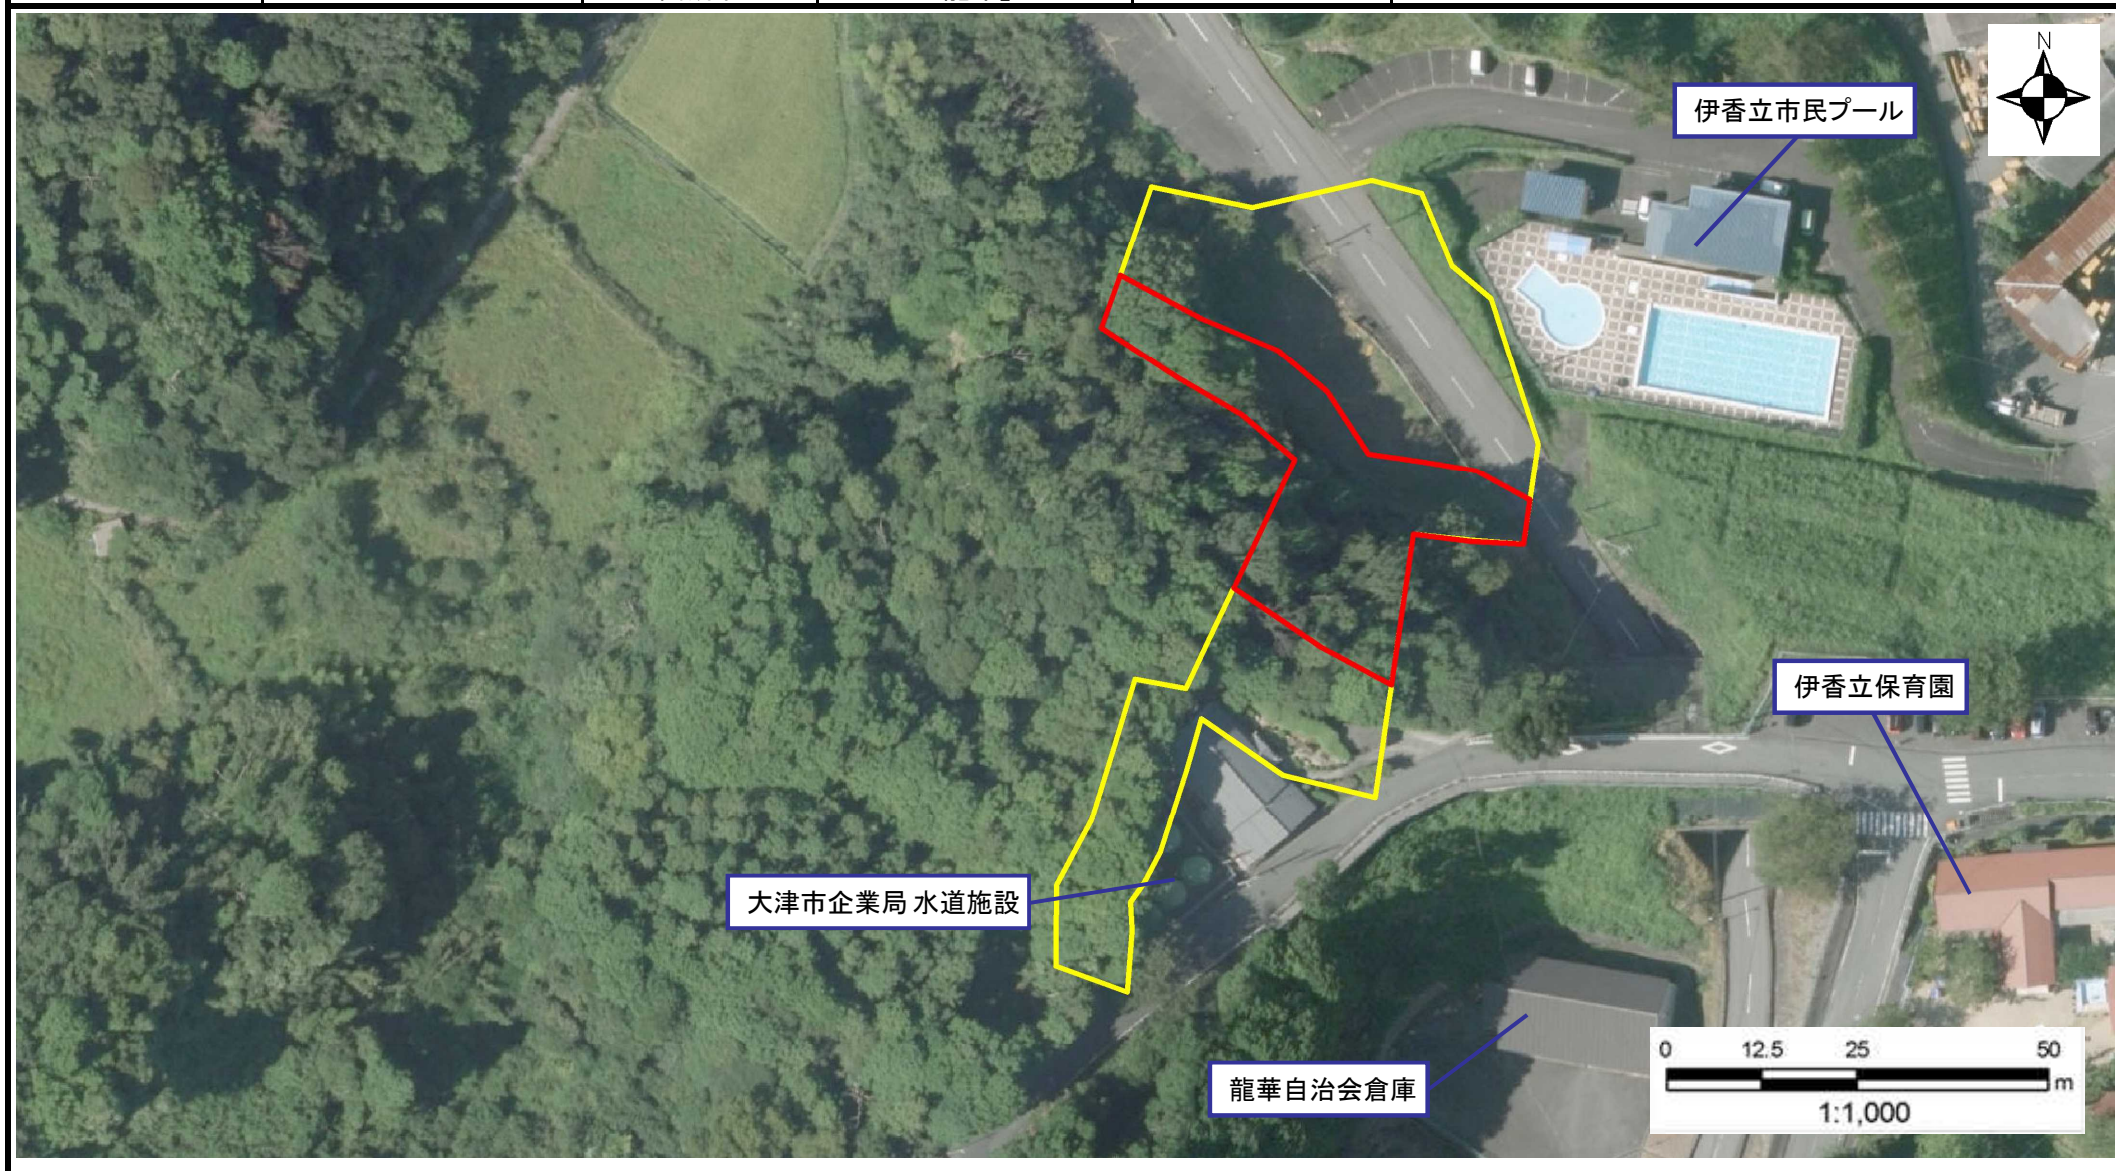
II-1375

下龍華_25

滋賀県大津市伊香立下龍華町

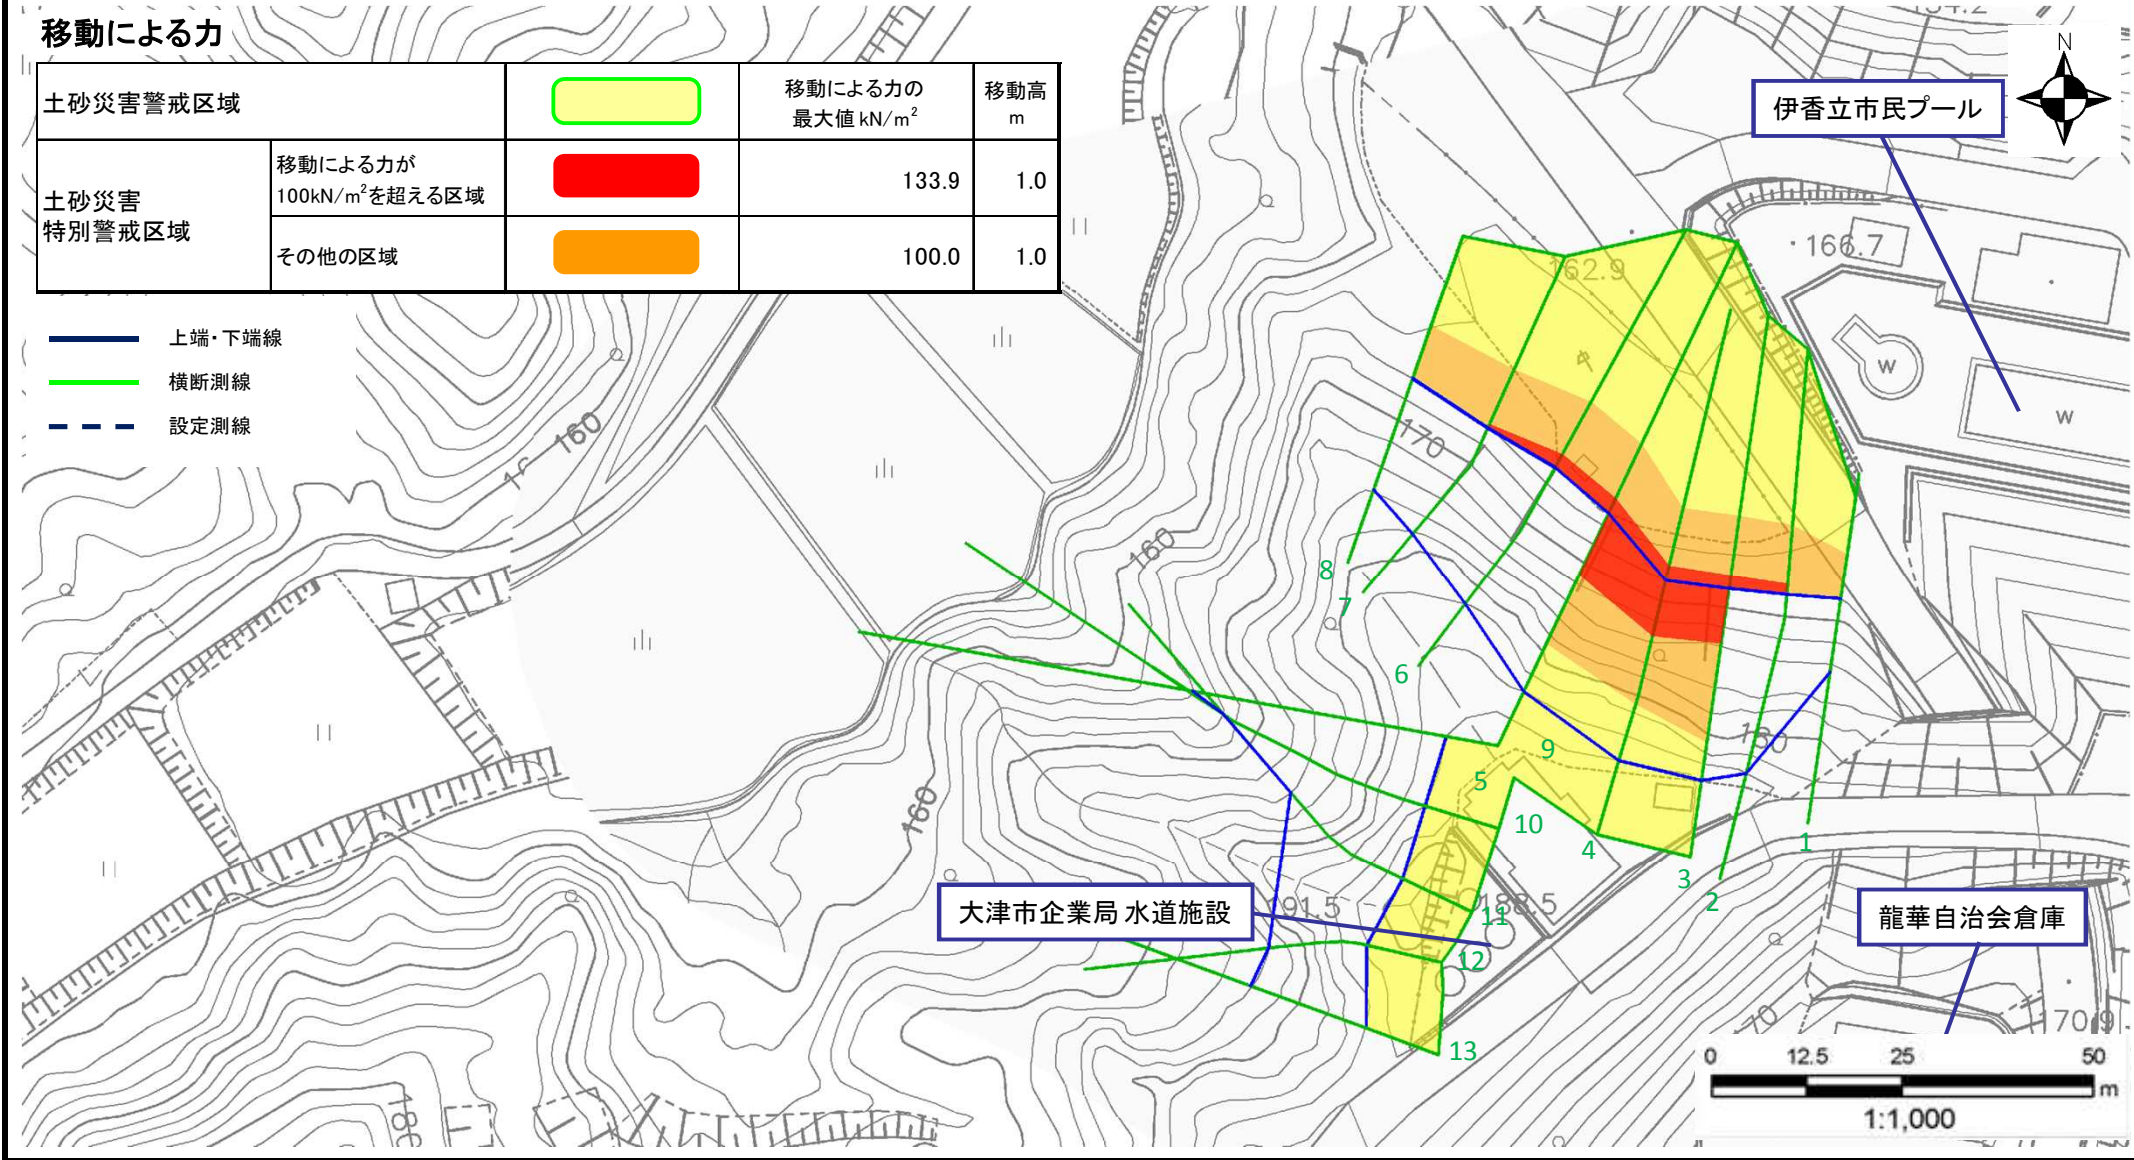
移動による力

土砂災害警戒区域		移動による力の 最大値 kN/m ²	移動高 m
土砂災害 特別警戒区域	移動による力が 100kN/m ² を超える区域	133.9	1.0
	その他の区域	100.0	1.0

- 上端・下端線
- 横断測線
- - - 設定測線
