土砂災害特別警戒区域

土砂災害警戒区域

土砂災害警戒区域・土砂災害特別警戒区域 区域図

自然現象の種類	急傾斜地の崩壊
箇所番号	II-4227
箇所名	上羽田(2)
所在地	滋賀県東近江市上羽田町

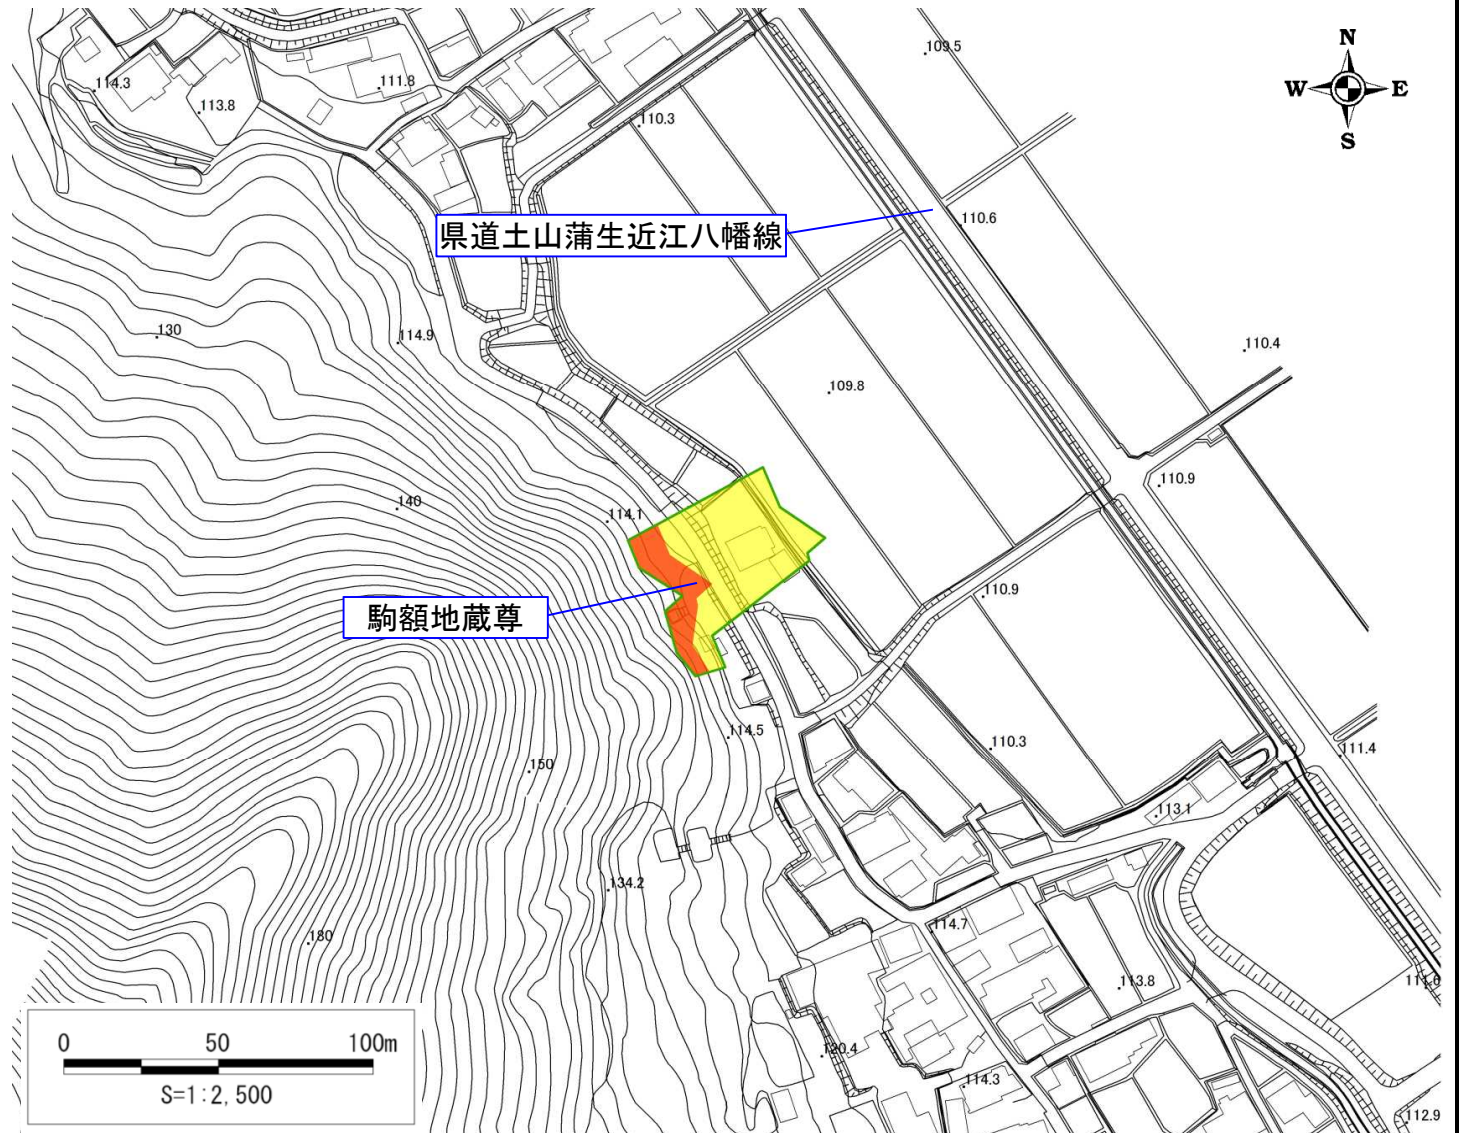
土砂災害警戒区域	
土砂災害特別警戒区域

○ この区域図は、空中写真測量による地形図に、実測による区域図を投影したものであり、一部異なって見える場合があります。詳しくは、土木事務所にお尋ねください。

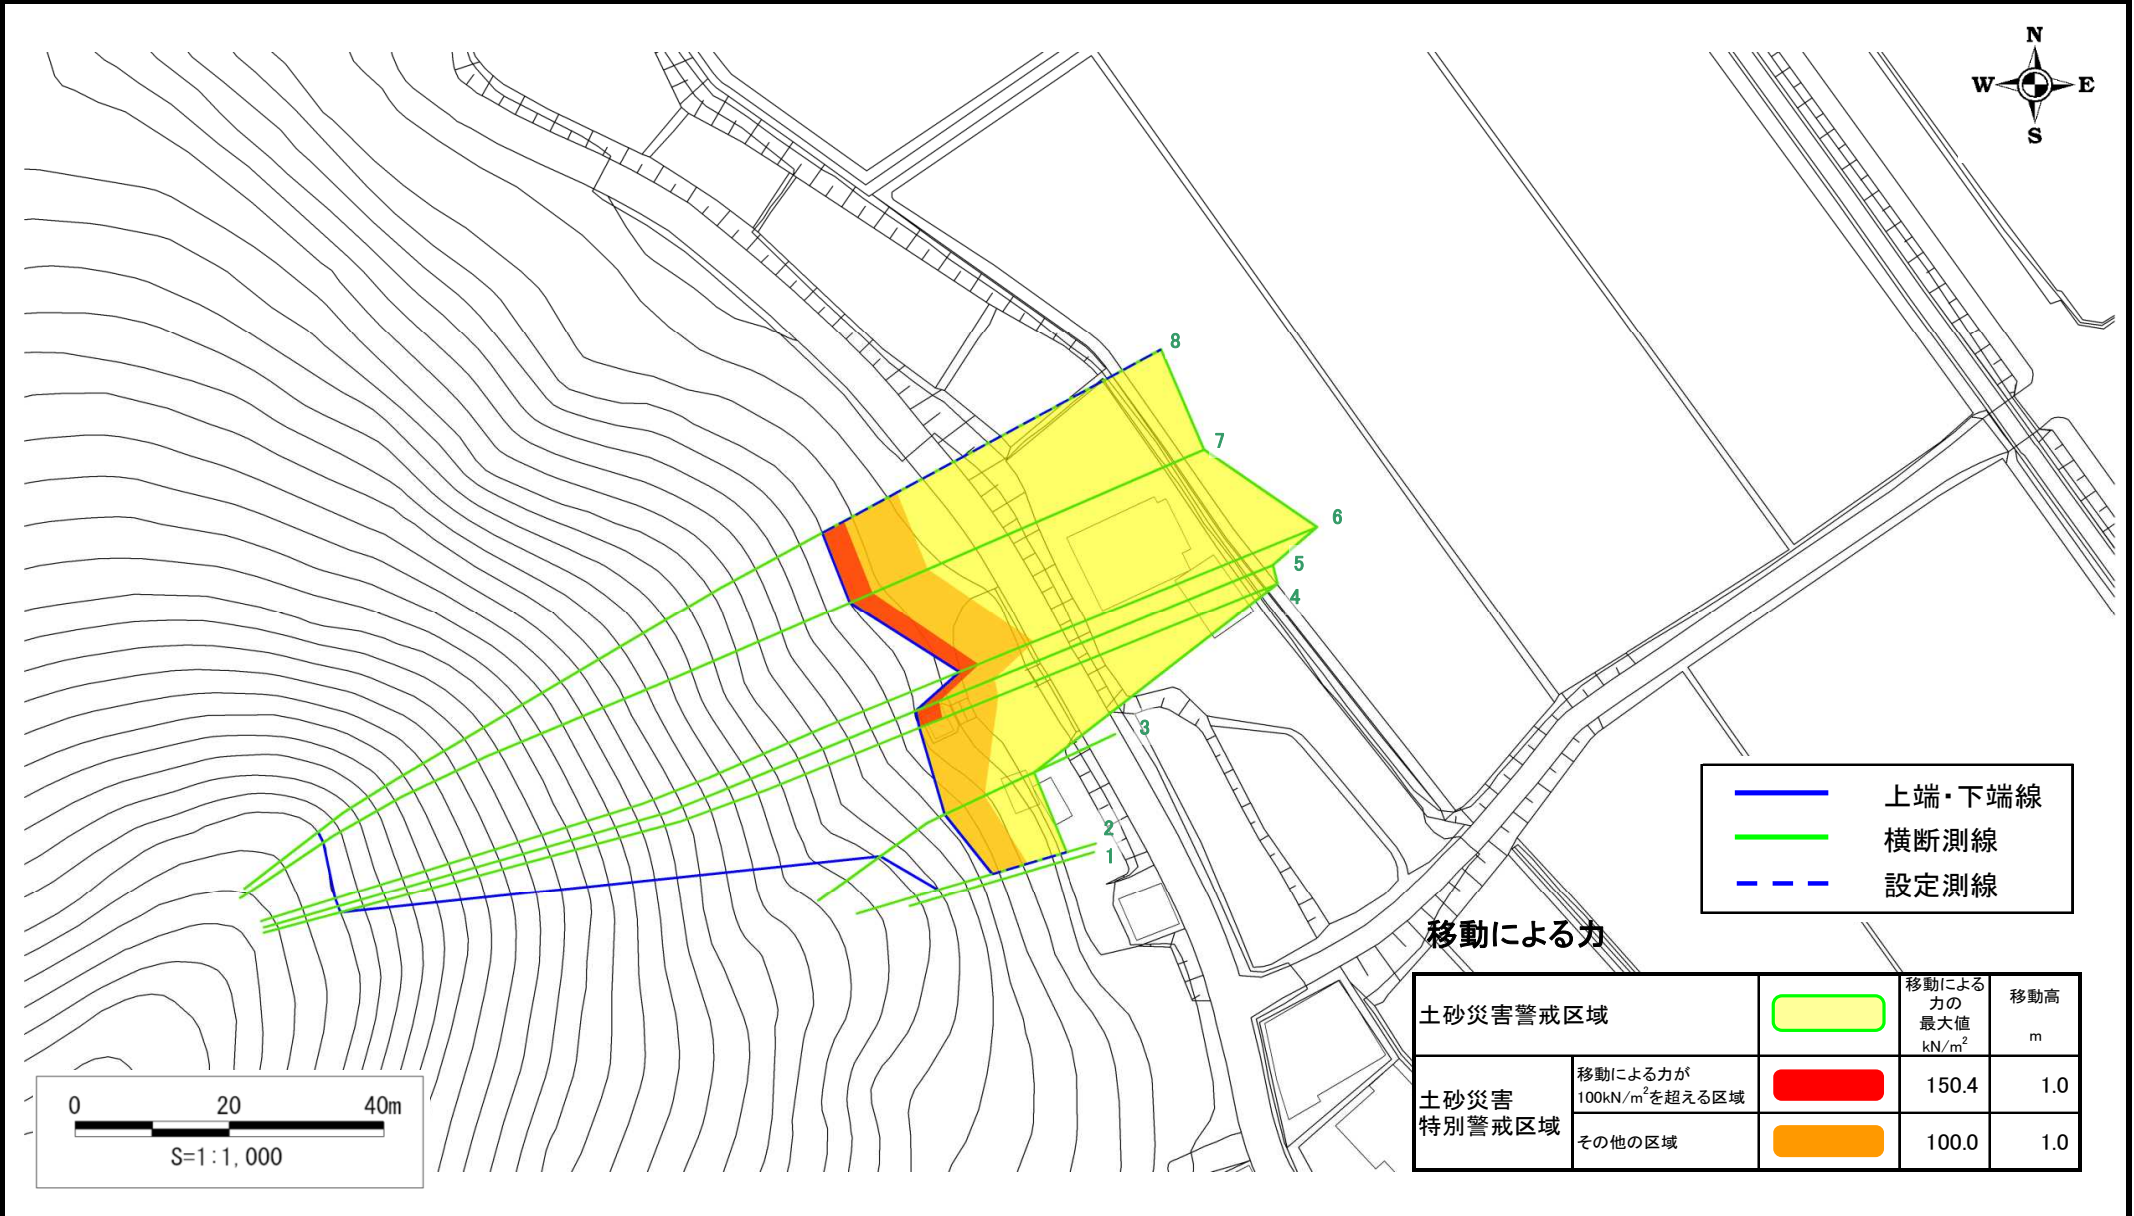
土砂災害警戒区域等設定図

上端・下端線
	横断測線
	設定測線

移動による力

土砂災害警戒区域	移動による力の最大値 kN/m^2	移動高 m
	150.4	1.0
	100.0	1.0

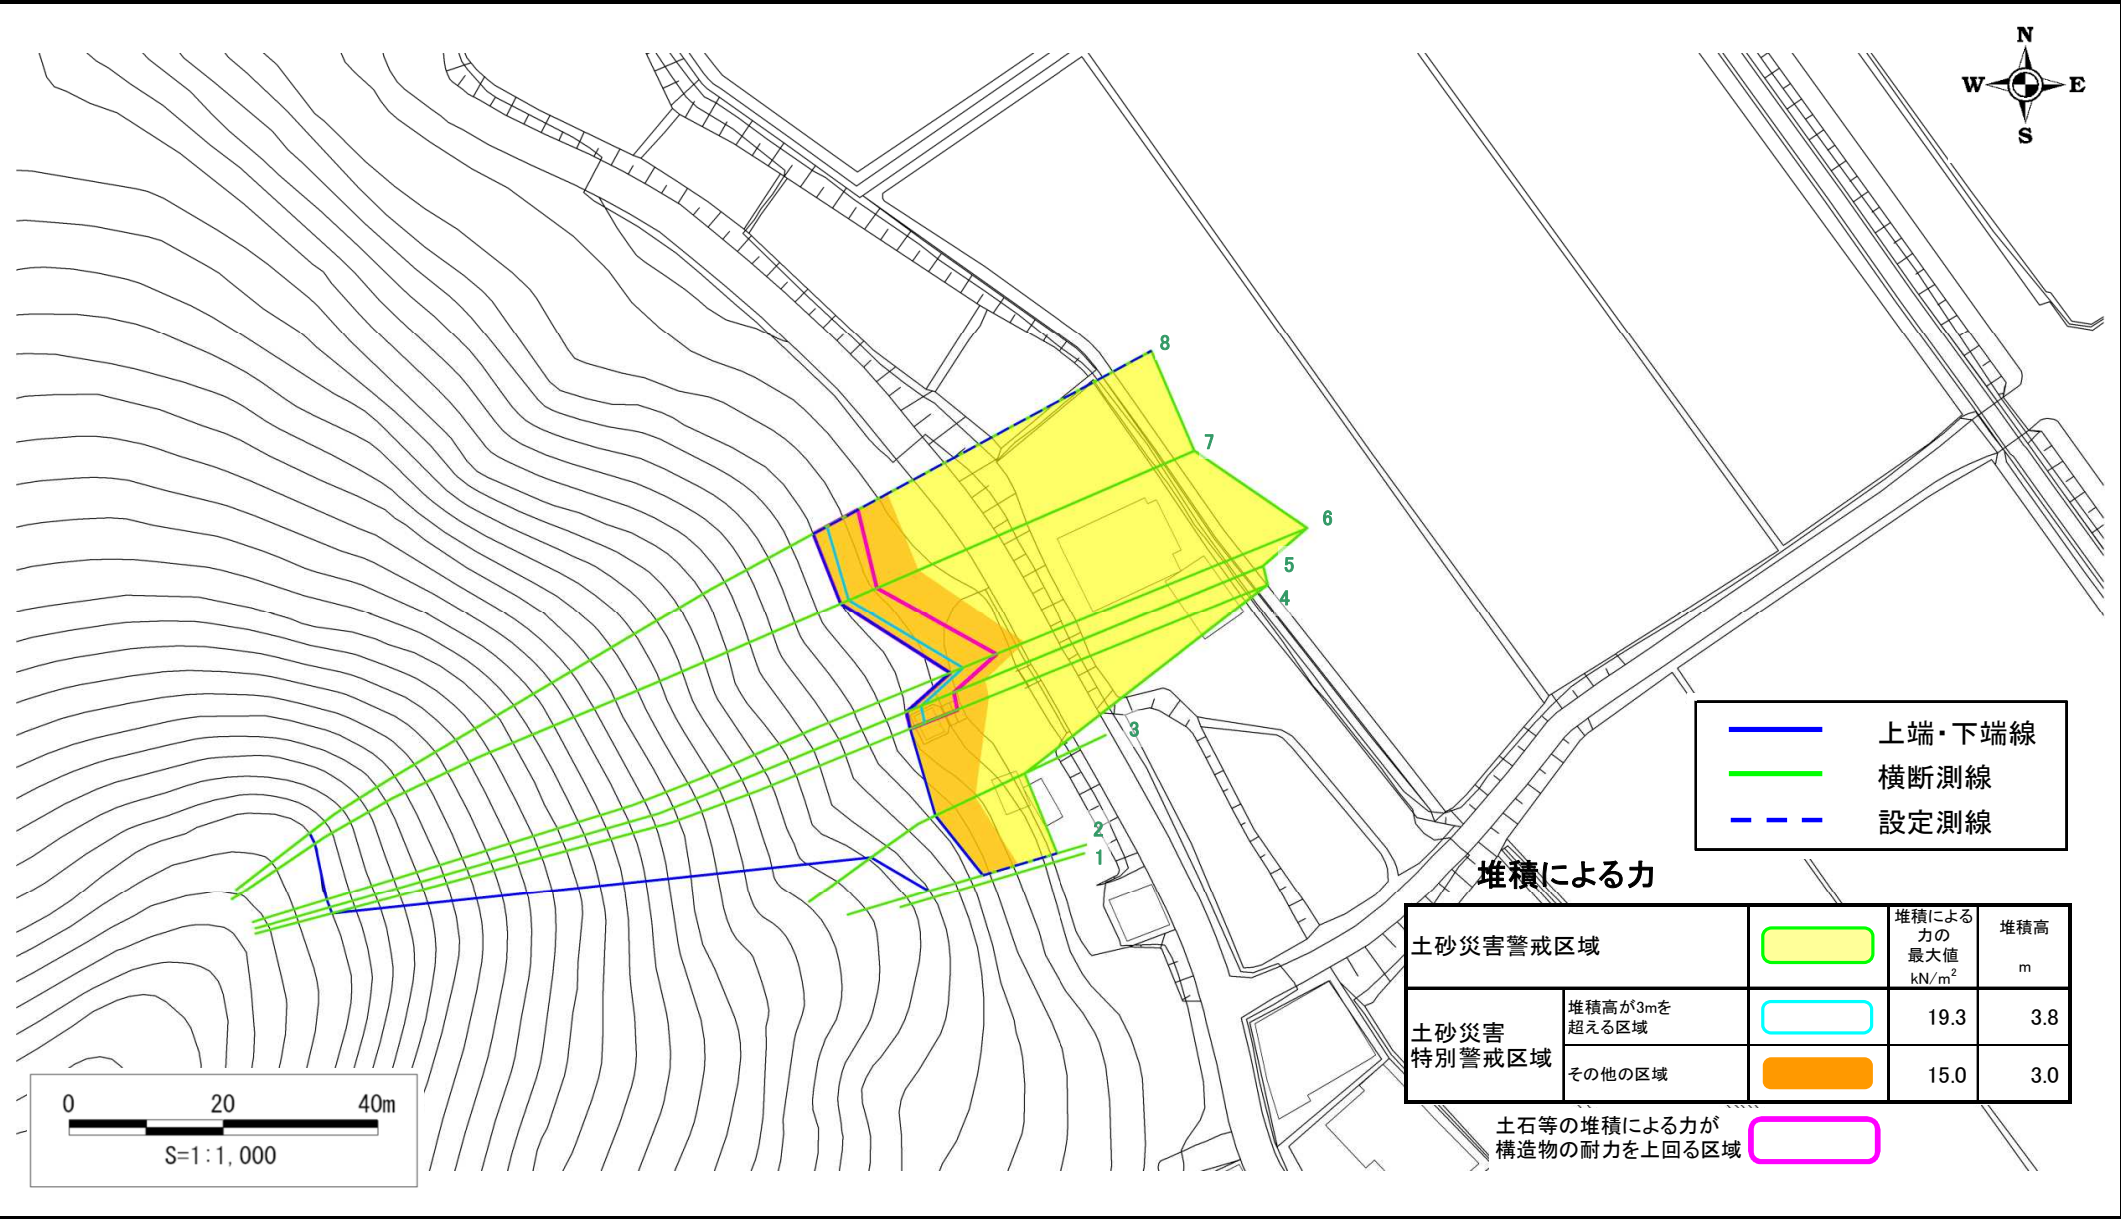
土砂災害警戒区域等設定図

— 上端・下端線
— 横断測線
- - - 設定測線

堆積による力

土砂災害警戒区域		堆積による力の最大値 kN/m ²	堆積高 m
土砂災害特別警戒区域	堆積高が3mを超える区域	19.3	3.8
	その他の区域	15.0	3.0

土石等の堆積による力が構造物の耐力を上回る区域
