土砂災害警戒区域

告示年月日	令和 2 年 11 月 20 日
告示番号	滋賀県告示第 458 号

土砂災害警戒区域・土砂災害特別警戒区域 区域図

自然現象の種類	急傾斜地の崩壊
箇所番号	Ⅲ-4107
箇所名	百済寺(1)
所在地	滋賀県東近江市百済寺町

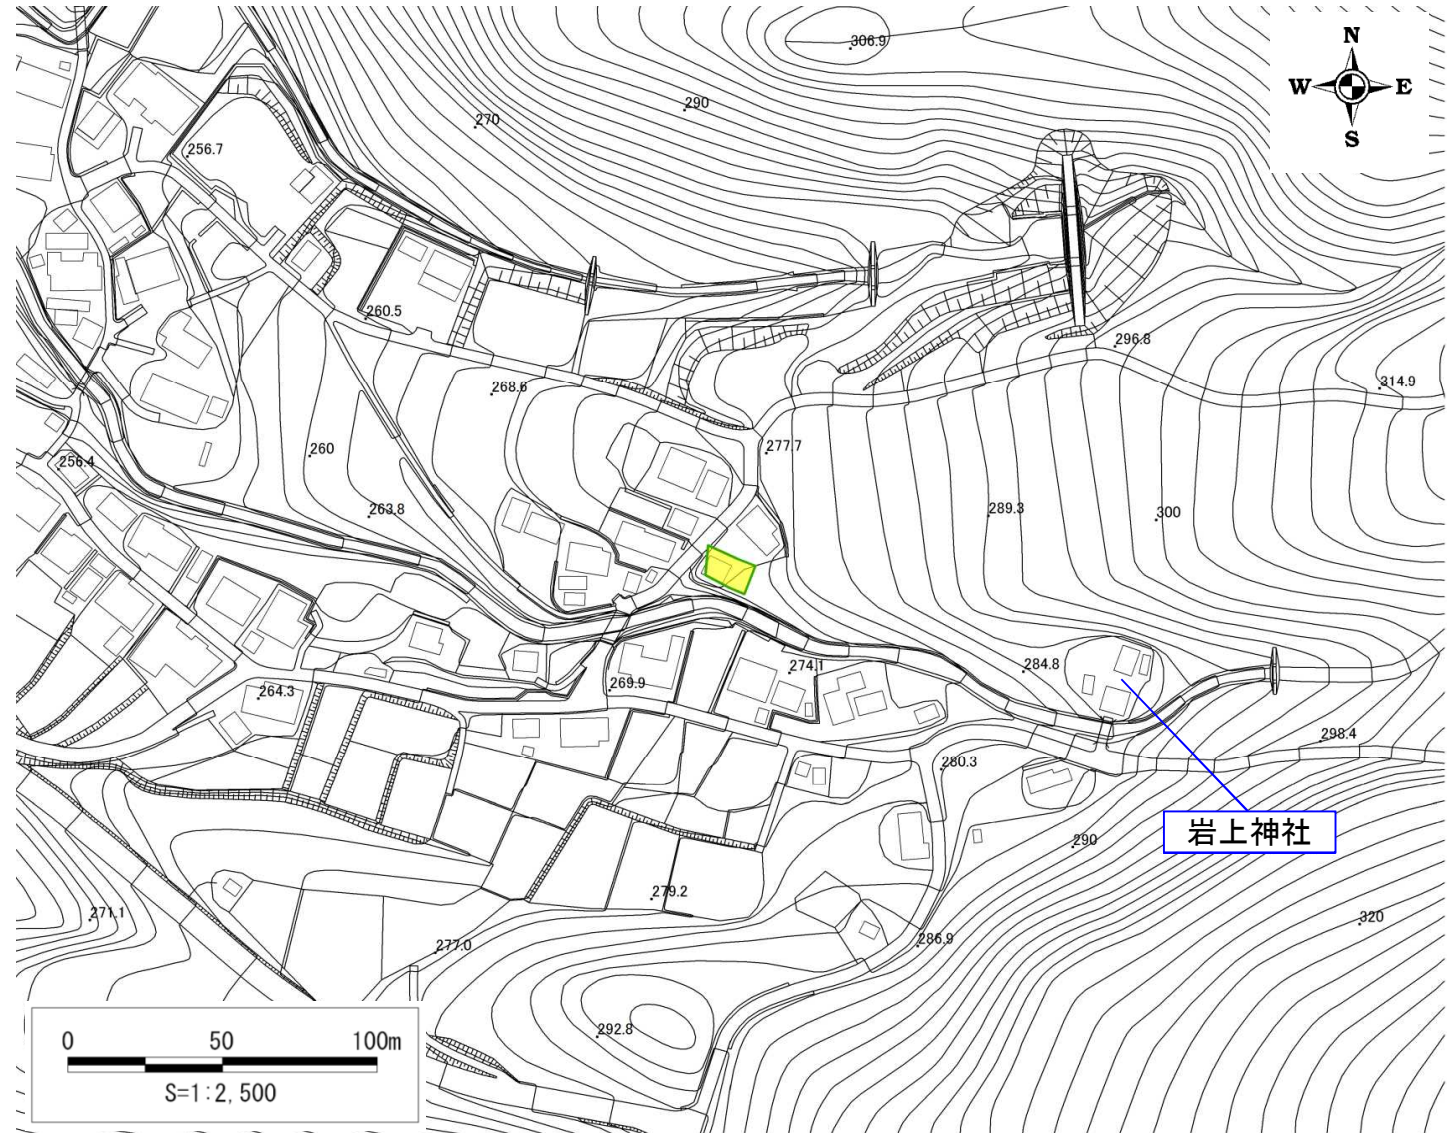
土砂災害警戒区域	
土砂災害特別警戒区域

○この区域図は、空中写真測量による地形図に、実測による区域図を投影したものであり、一部異なって見える場合があります。詳しくは、土木事務所にお尋ねください。

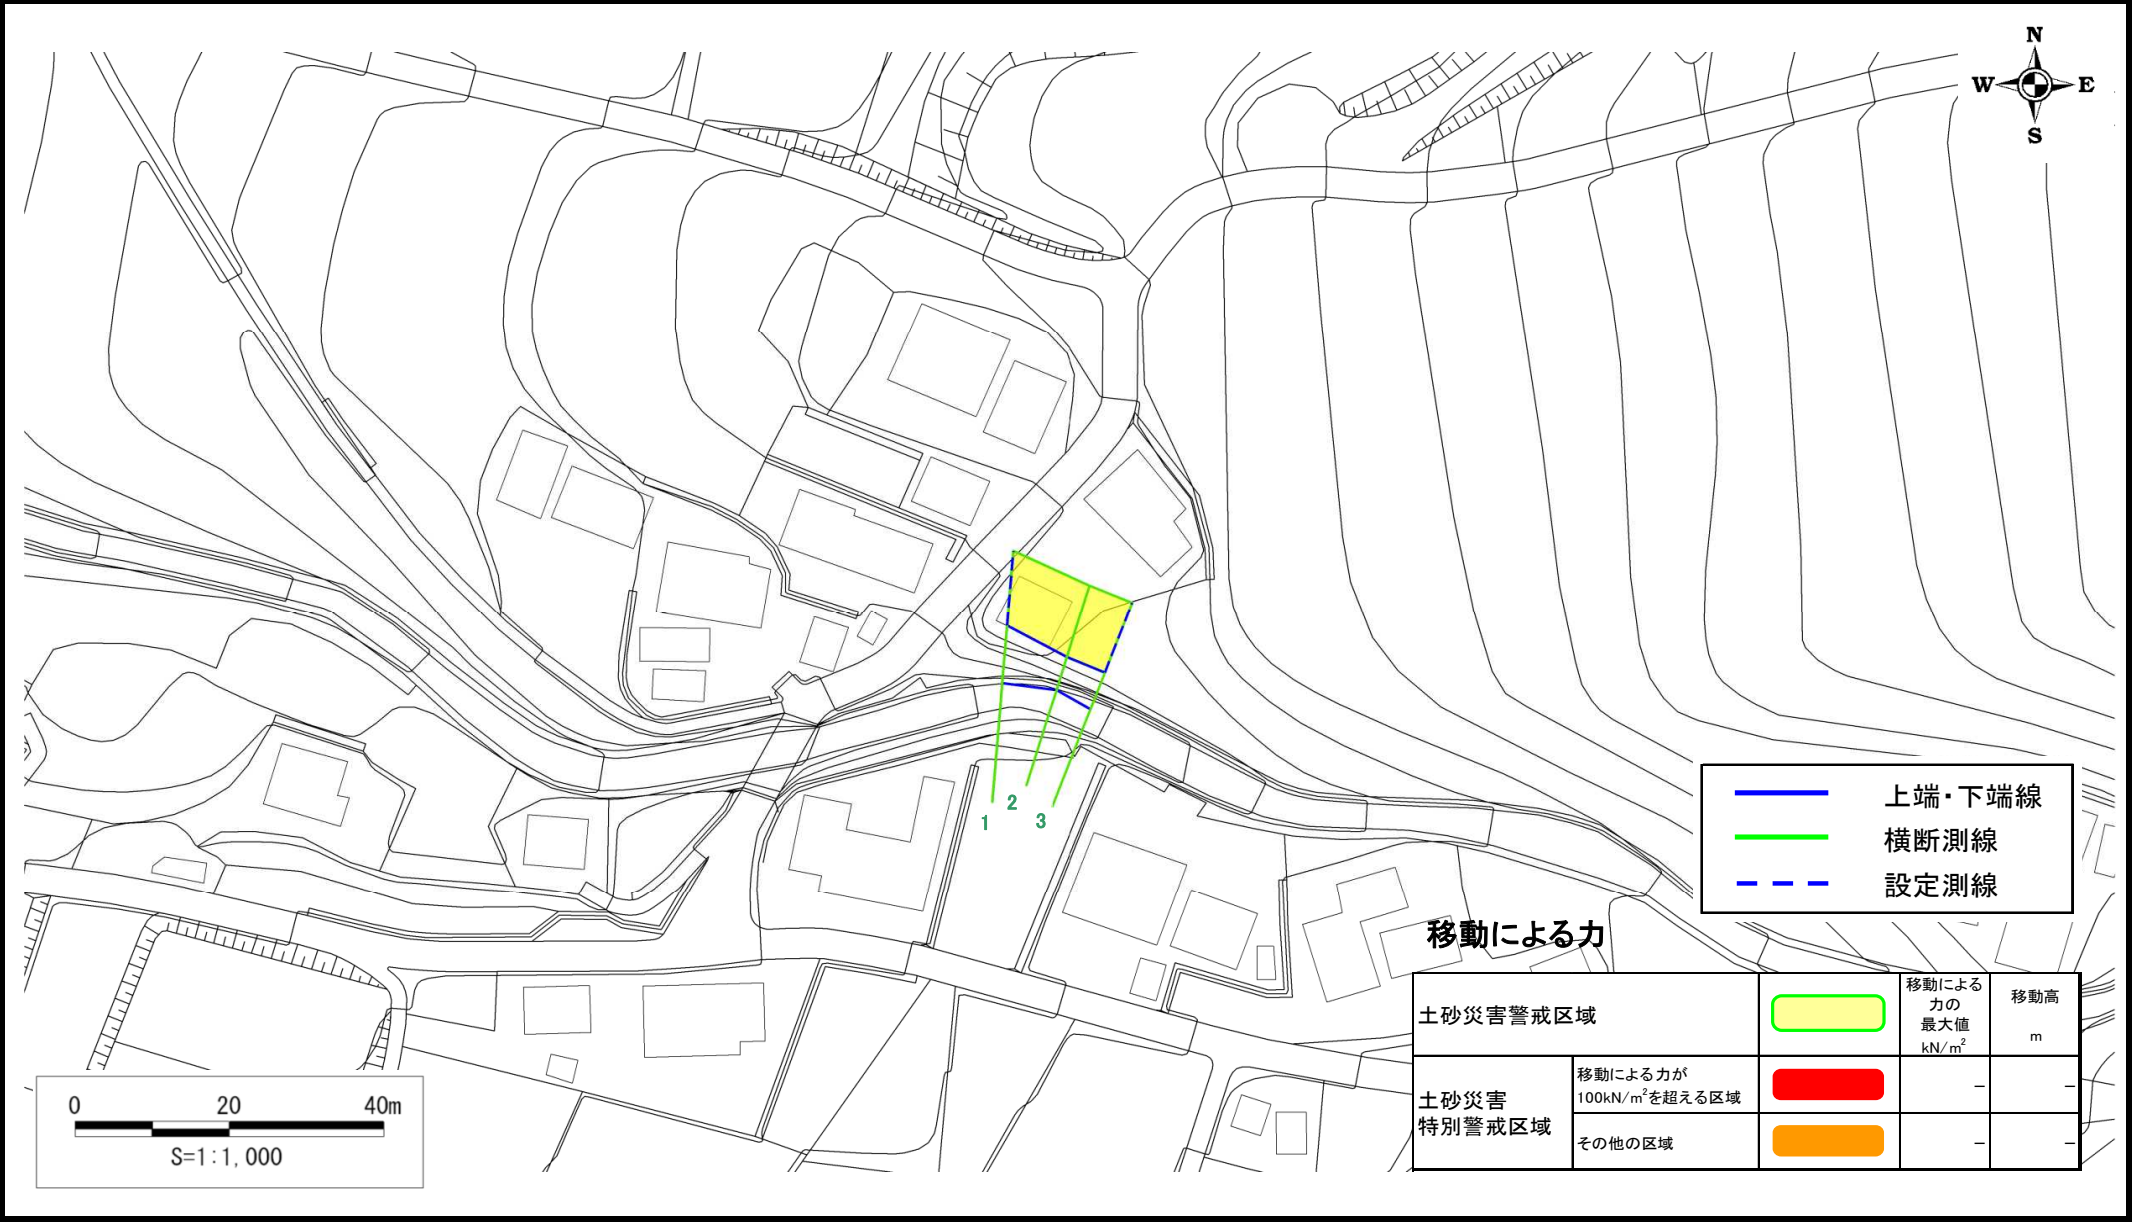
# 土砂災害警戒区域等設定図

上端・下端線
	横断測線
	設定測線

移動による力

土砂災害警戒区域			移動による力の最大値 kN/m <sup>2</sup>	移動高 m
土砂災害特別警戒区域	移動による力が100kN/m <sup>2</sup> を超える区域		-	-
	その他の区域		-	-

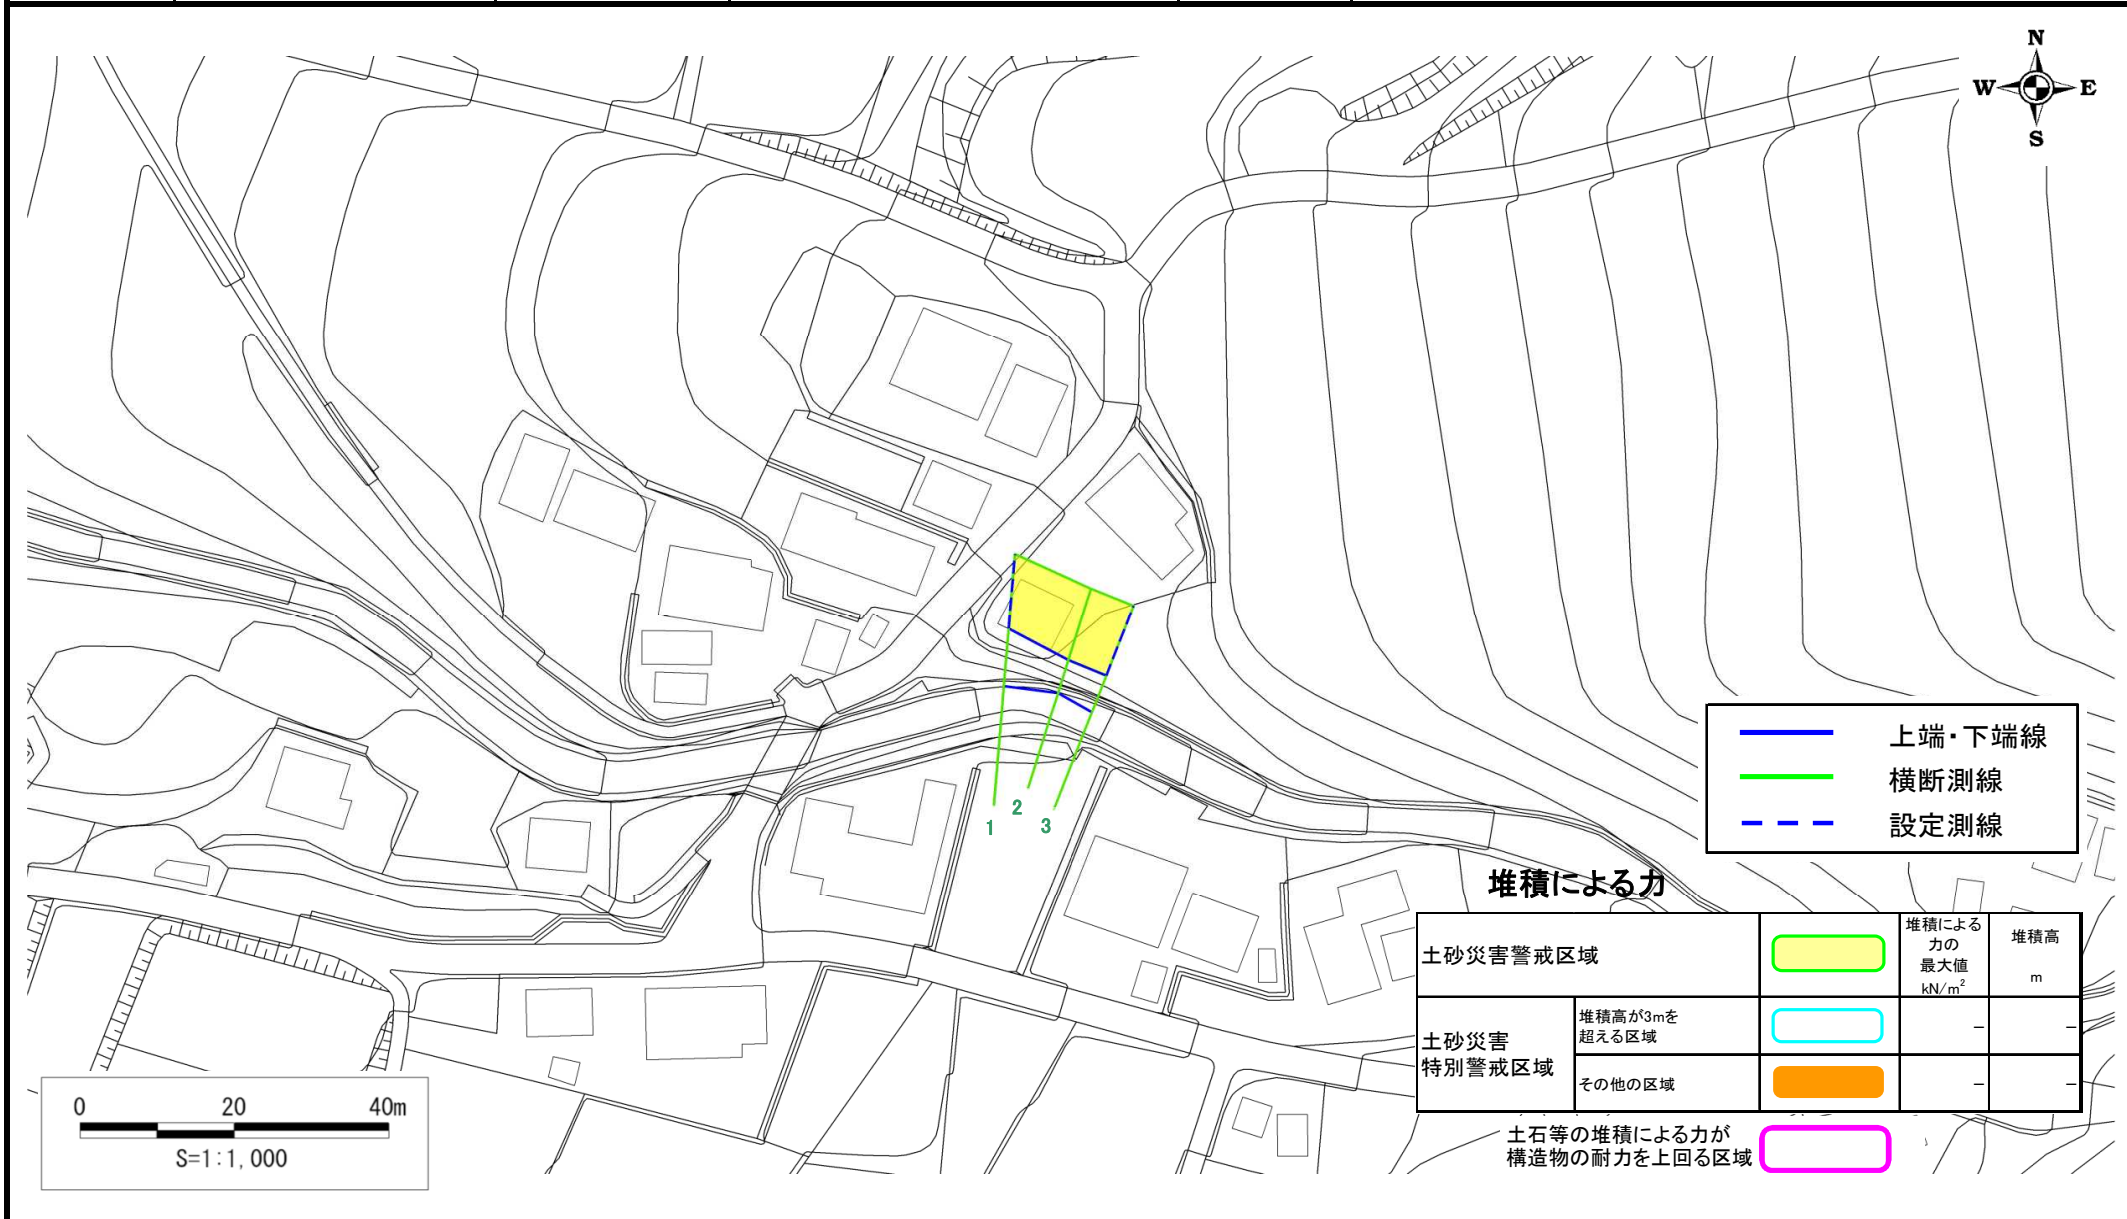
# 土砂災害警戒区域等設定図

上端・下端線
	横断測線
	設定測線

### 堆積による力

土砂災害警戒区域		堆積による力の最大値 kN/m <sup>2</sup>	堆積高 m
土砂災害特別警戒区域	堆積高が3mを超える区域	-	-
	その他の区域	-	-

土石等の堆積による力が構造物の耐力を上回る区域
