土砂災害警戒区域・土砂災害特別警戒区域 区域図

自然現象の種類	急傾斜地の崩壊
区域番号	Ⅲ-5860
区域の名称	正楽寺(2)
区域の所在地	滋賀県犬上郡甲良町大字正楽寺

# 土砂災害警戒区域等設定図(オルソ画像)

# 土砂災害警戒区域等設定図

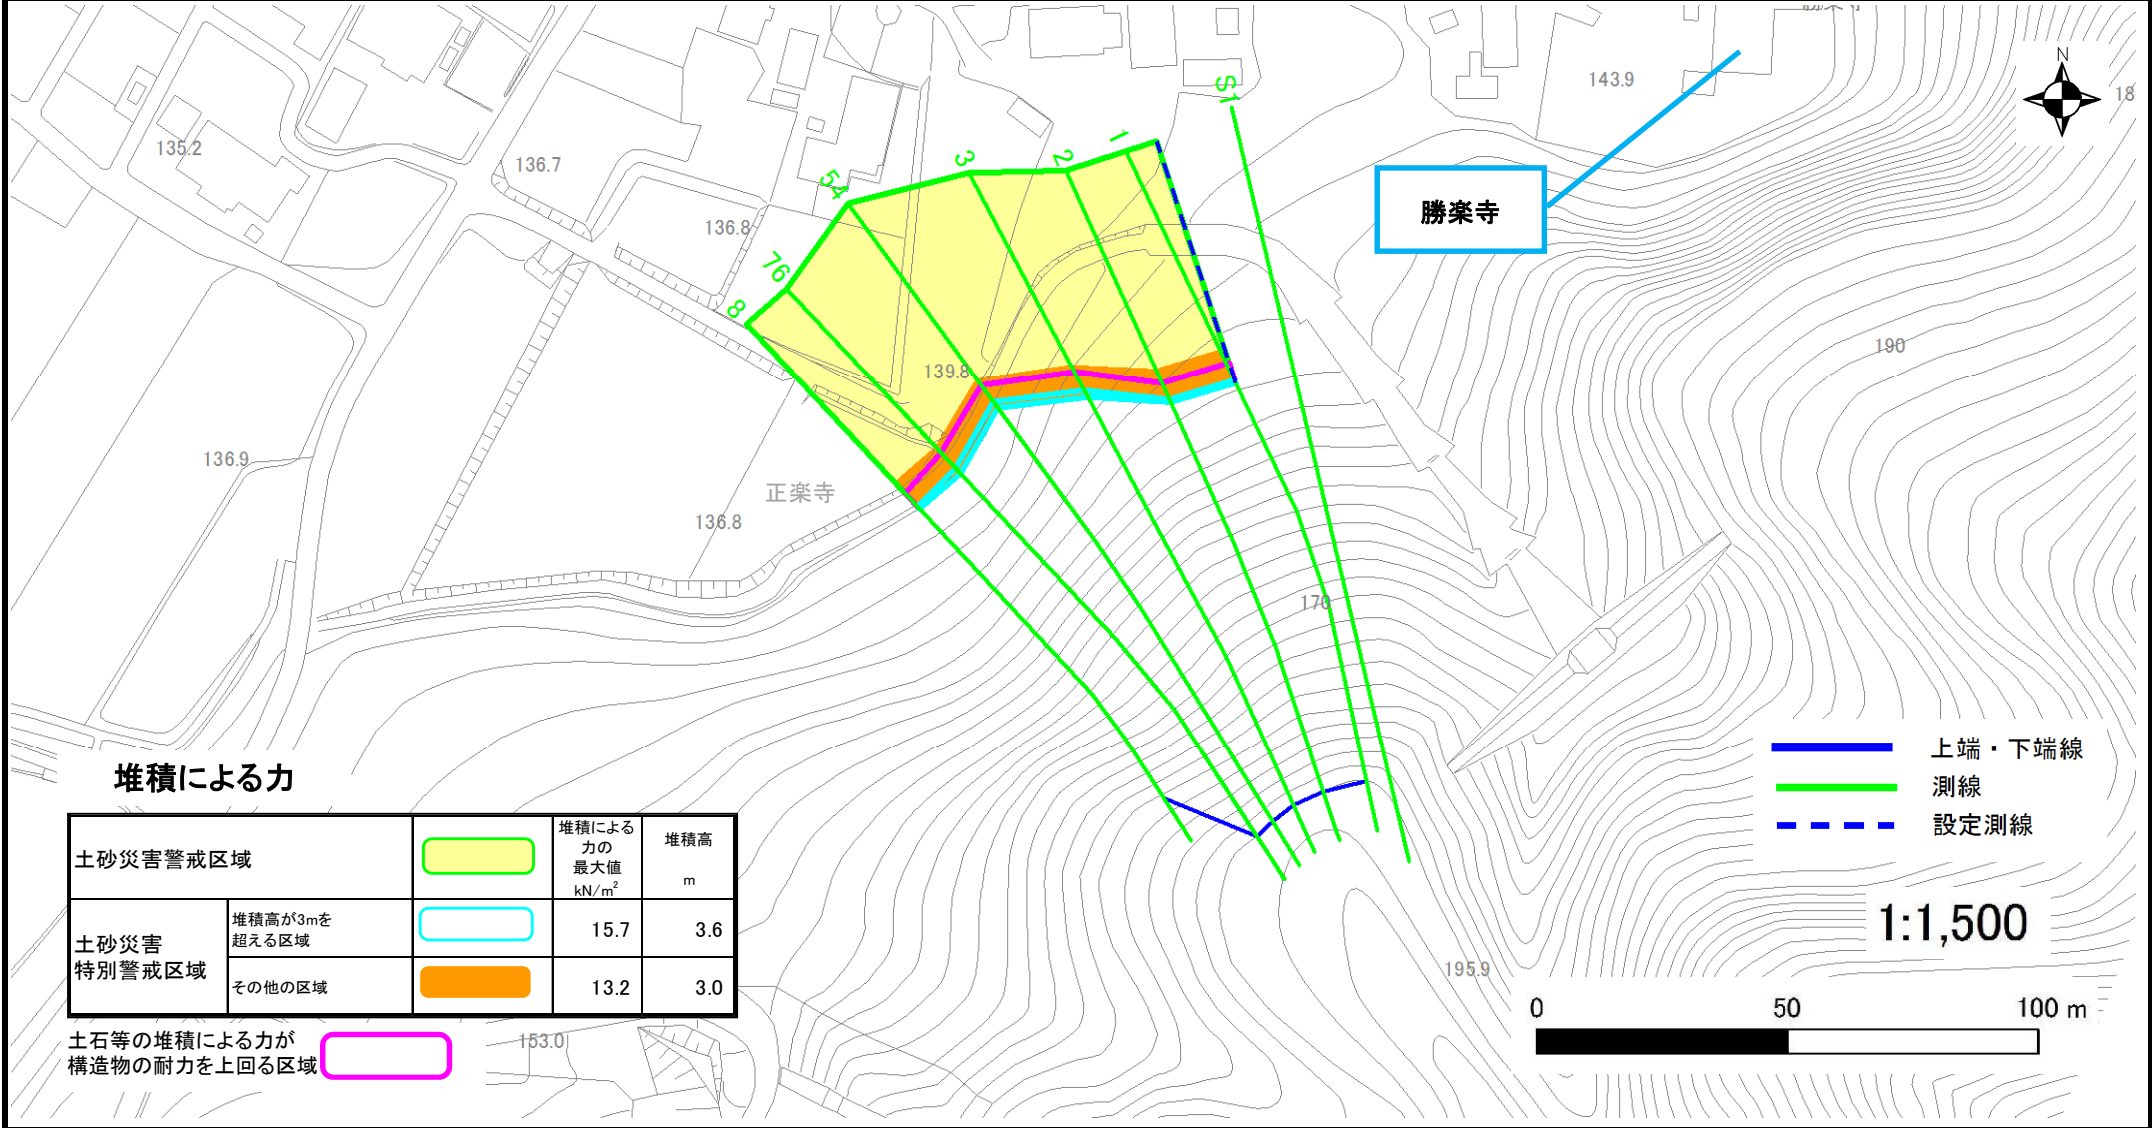
# 土砂災害警戒区域等設定図

箇所番号	Ⅲ-5860	箇所名	正楽寺(2)	所在地	滋賀県犬上郡甲良町大字正楽寺
------	--------	-----	--------	-----	----------------
