米原市醒井水害履歴マップ① 地域特性と地蔵川周辺の浸水被害

平成 30 (2018) 年 10 月 4 日 米原市醒井 醒井公民館で行った聞き取り調査に基づき作成

作成 関西大学 景観研究室 (米原市都市計画地図上に作成)

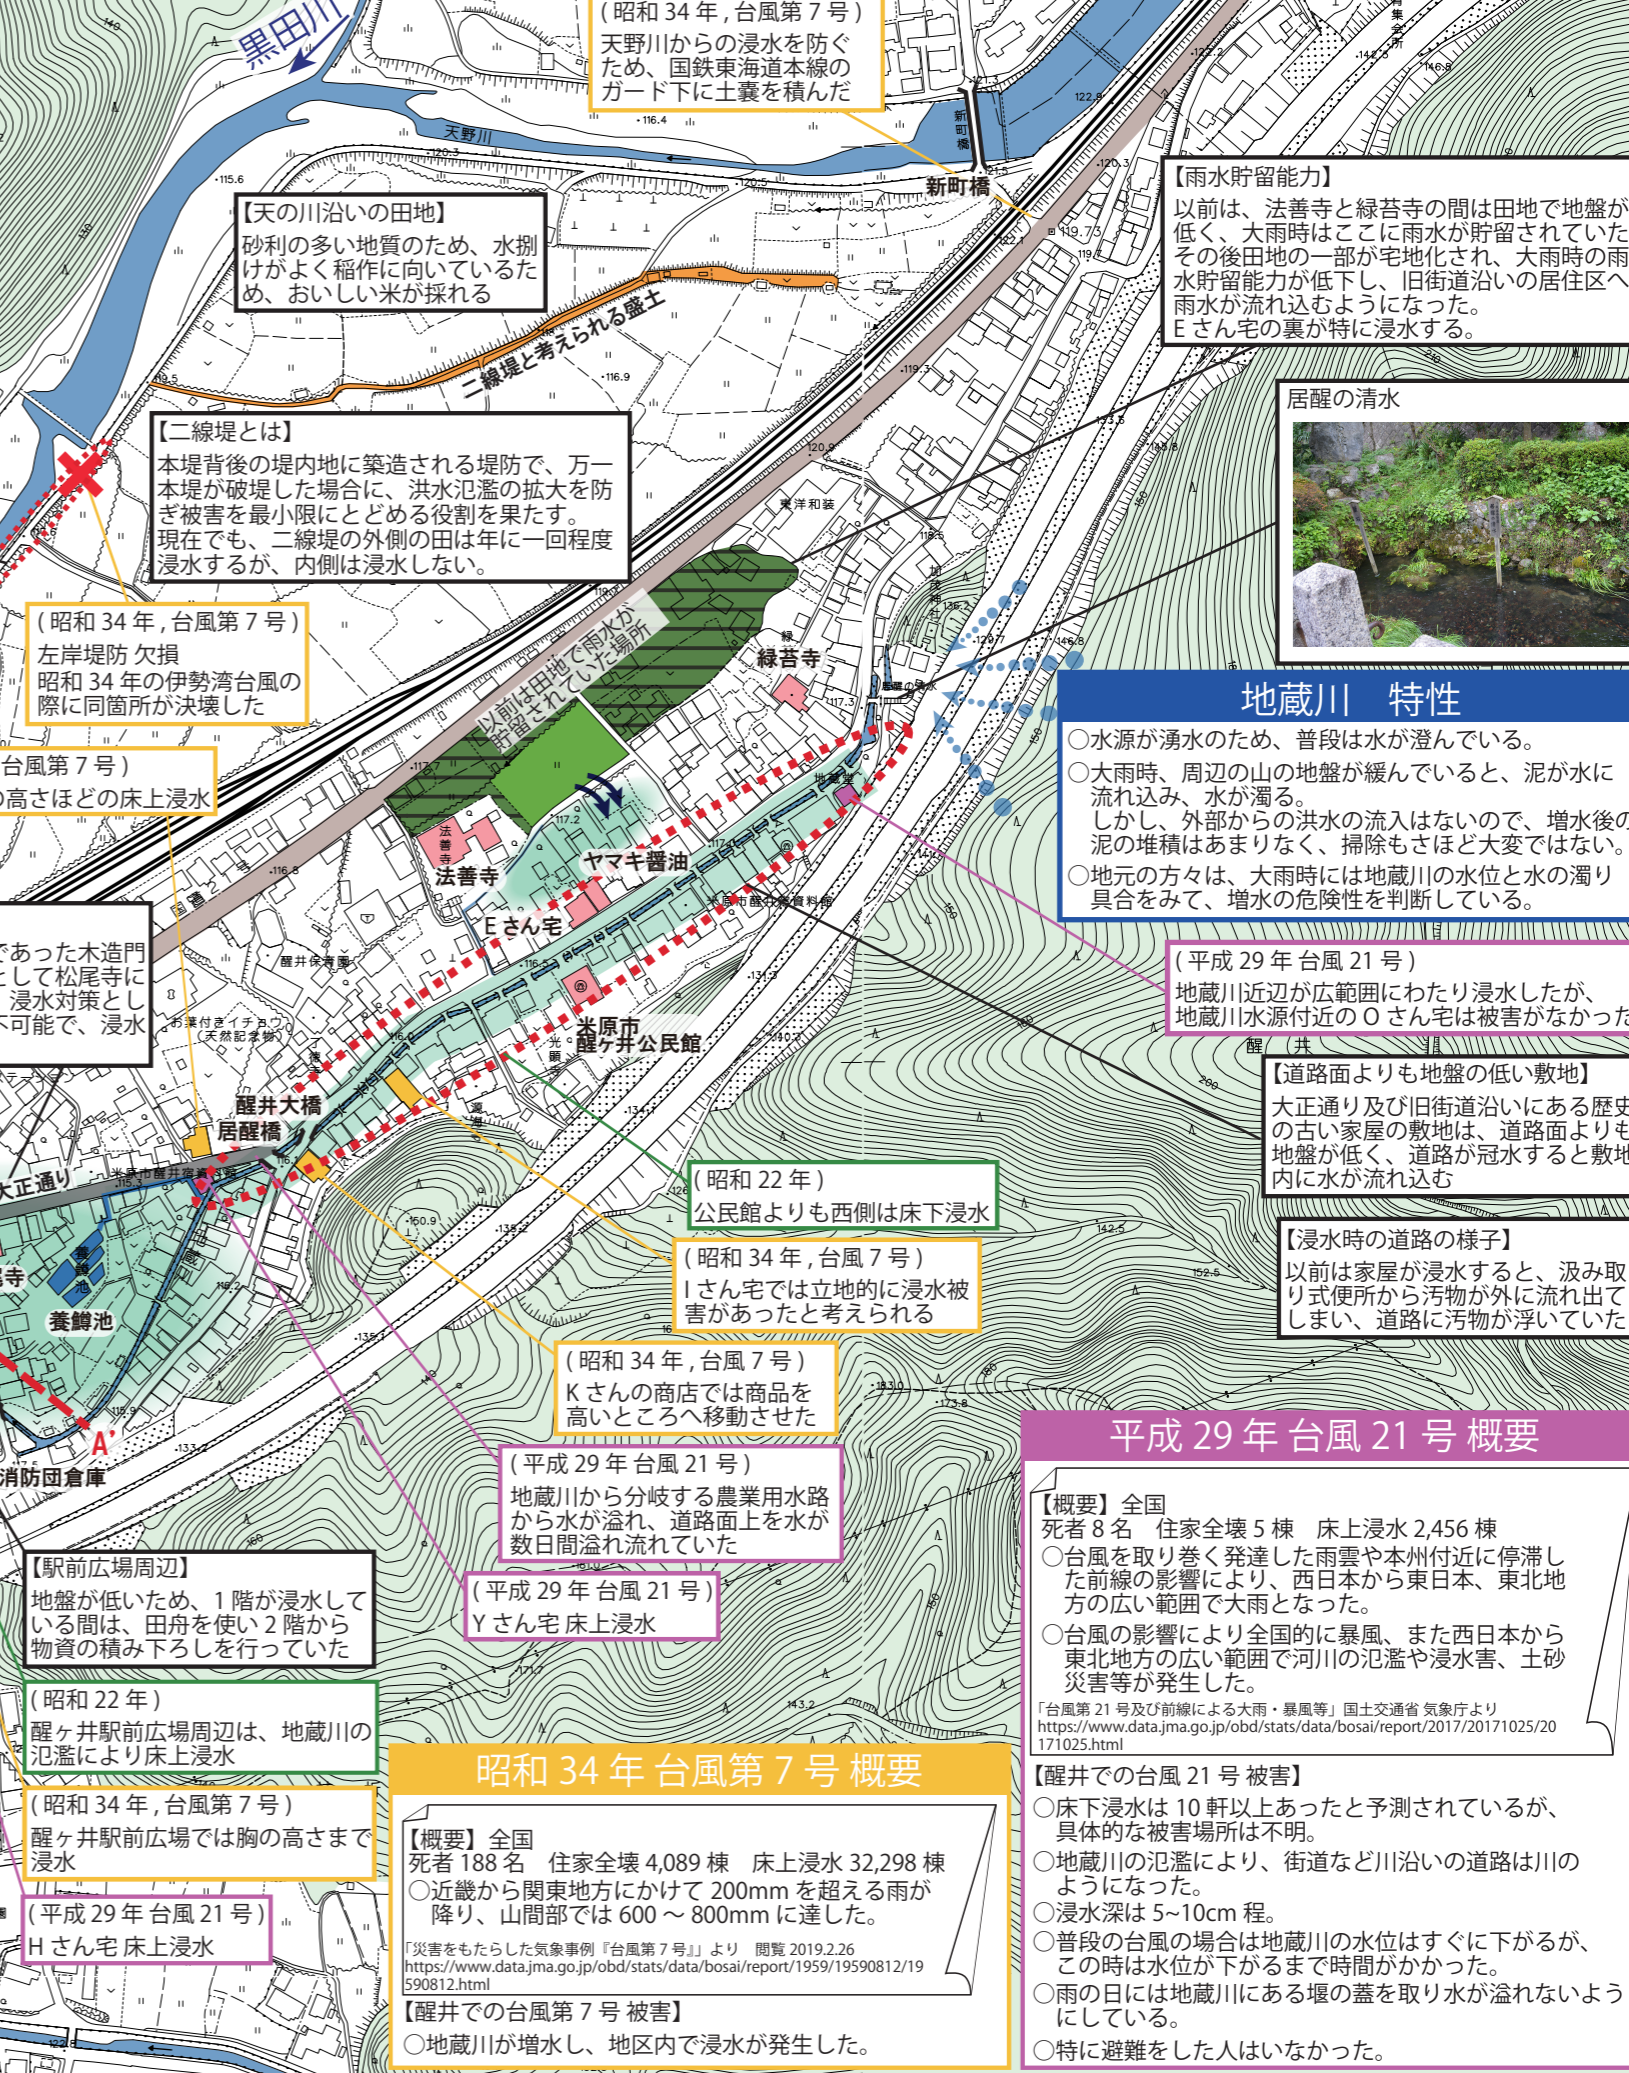
【天野川左岸堤防】
この部分が周辺より低くなっている

【二線堤とは】
本堤背後の堤内地に築造される堤防で、万一本堤が破堤した場合に、洪水氾濫の拡大を防ぎ被害を最小限にとどめる役割を果たす。現在でも、二線堤の外側の田は年に一回程度浸水するが、内側は浸水しない。

(昭和 34 年, 台風第 7 号)
天野川からの浸水を防ぐため、国鉄東海道本線のガード下に土嚢を積んだ

【雨水貯留能力】
以前は、法善寺と緑苔寺の間は田地で地盤が低く、大雨時はここに雨水が貯留されていた。その後田地の一部が宅地化され、大雨時の雨水貯留能力が低下し、旧街道沿いの居住区へ雨水が流れ込むようになった。E さん宅の裏が特に浸水する。

【道路面よりも地盤の低い敷地】
大正通り及び旧街道沿いにある歴史の古い家屋の敷地は、道路面よりも地盤が低く、道路が冠水すると敷地内に水が流れ込む

(昭和 22 年)
公民館よりも西側は床下浸水

(昭和 22 年)
醒ヶ井駅前広場周辺は、地蔵川の氾濫により床上浸水

(昭和 34 年, 台風 7 号)
醒ヶ井駅前広場では胸の高さまで浸水

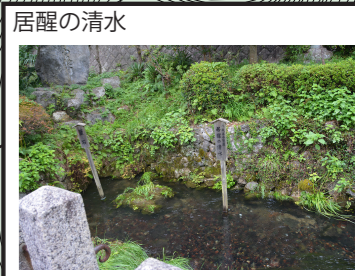
地蔵川 特性

- 水源が湧水のため、普段は水が澄んでいる。
- 大雨時、周辺の山の地盤が緩んでいると、泥が水に流れ込み、水が濁る。しかし、外部からの洪水の流入はないので、増水後の泥の堆積はあまりなく、掃除もさほど大変ではない。
- 地元の方々は、大雨時には地蔵川の水位と水の濁り具合をみて、増水の危険性を判断している。
