土砂災害警戒区域・土砂災害特別警戒区域 区域図

自然現象の種類	急傾斜地の崩壊
区域番号	I-6879
区域の名称	観音寺3
区域の所在地	滋賀県米原市朝日

土砂災害警戒区域等設定図(オルソ画像)

土砂災害警戒区域等設定図

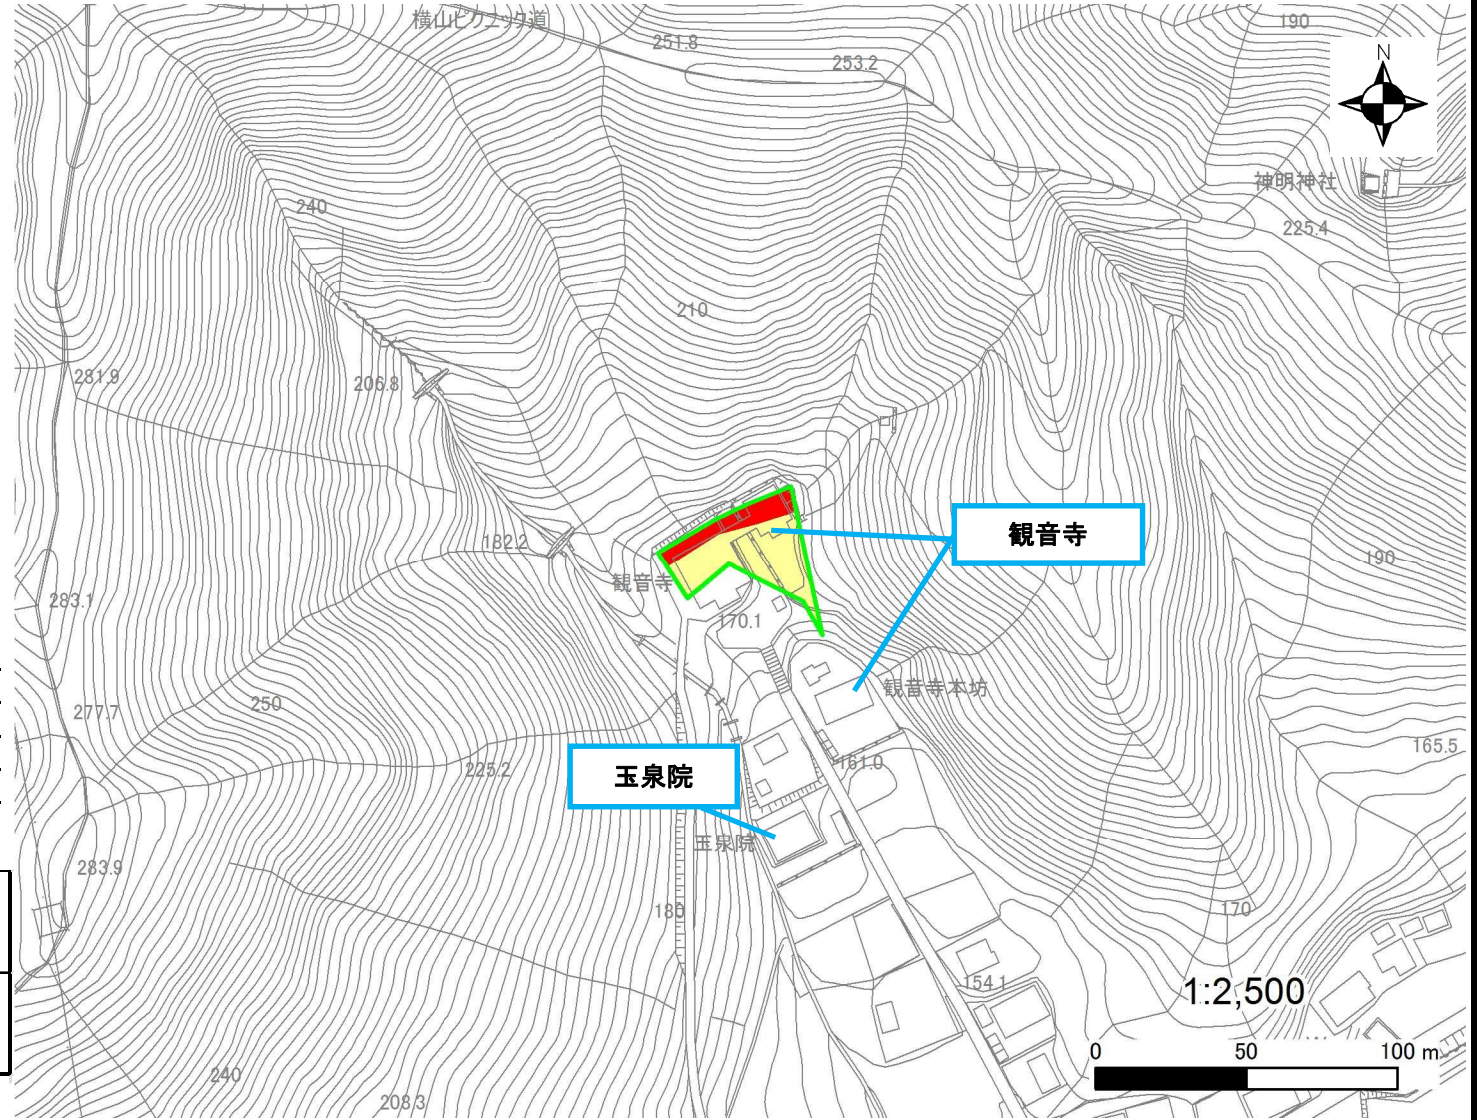
土砂災害警戒区域	
土砂災害特別警戒区域

○ この区域図は、空中写真測量による地形図に、実測による区域図を投影したものであり、一部異なって見える場合があります。
詳しくは、土木事務所にお尋ねください。

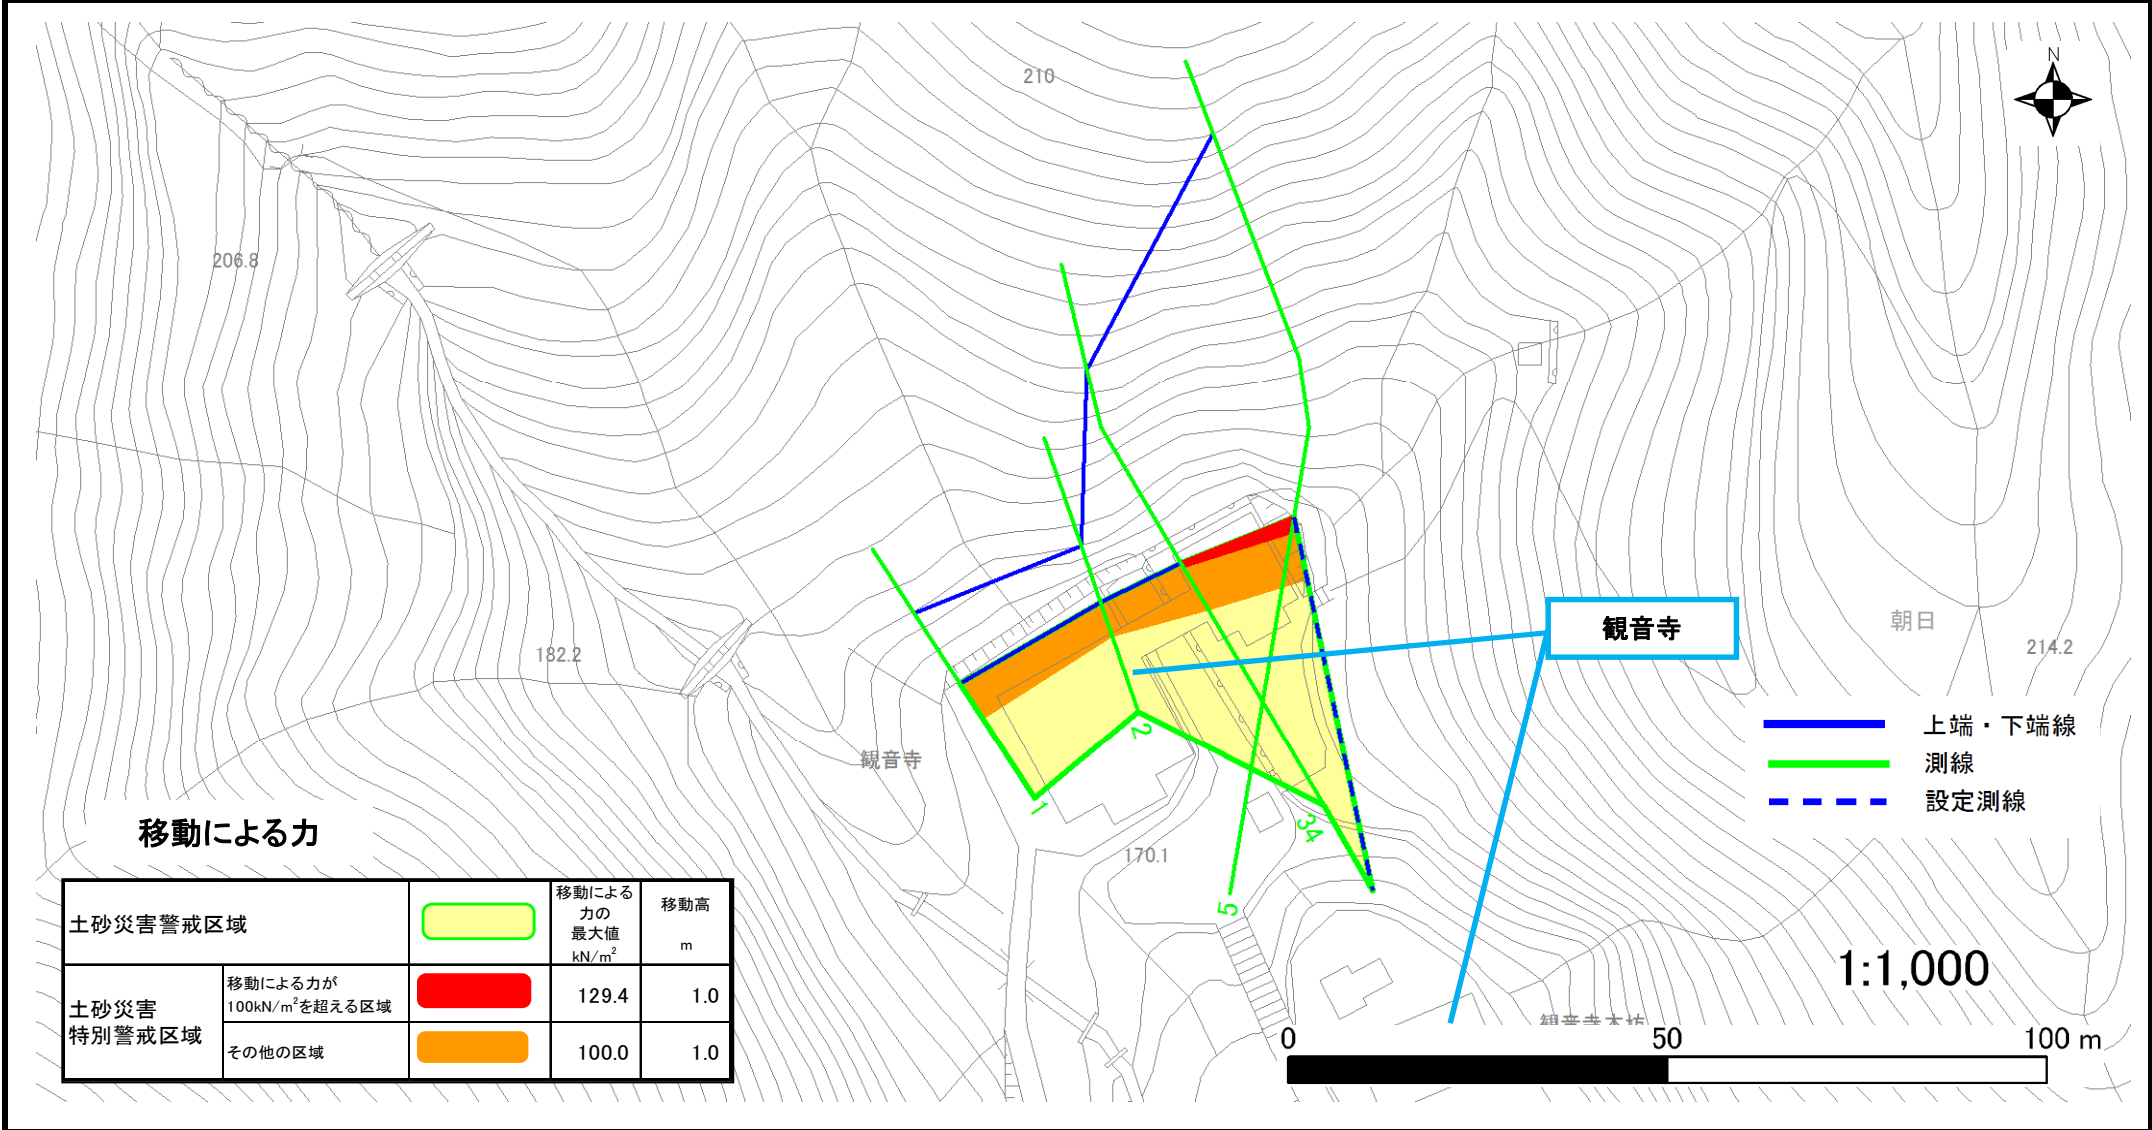
移動による力

土砂災害警戒区域		移動による力の最大値 kN/m ²	移動高 m
土砂災害特別警戒区域	移動による力が100kN/m ² を超える区域	129.4	1.0
	その他の区域	100.0	1.0

1:1,000
