土砂災害警戒区域・土砂災害特別警戒区域 区域図

自然現象の種類	急傾斜地の崩壊
区域番号	I-8903
区域の名称	角川2
区域の所在地	滋賀県高島市今津町角川

土砂災害警戒区域等設定図(オルソ画像)

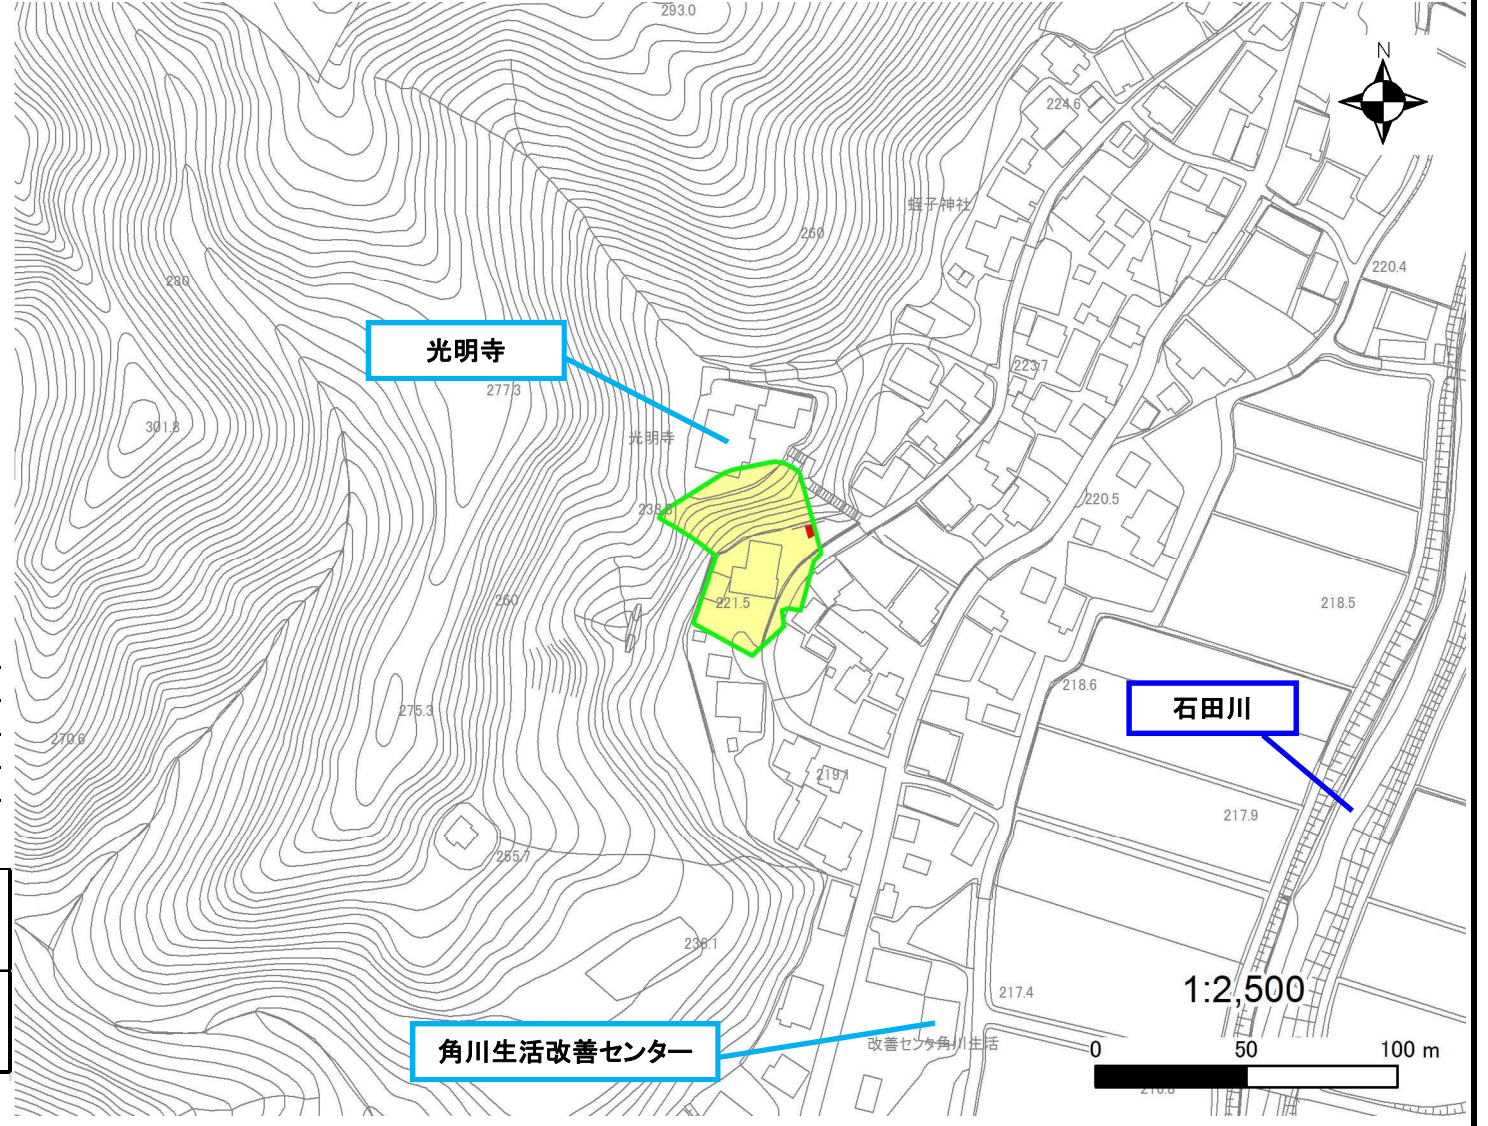
○ この区域図は、空中写真測量による地形図に、実測による区域図を投影したものであり、一部異なって見える場合があります。
 詳しくは、土木事務所にお尋ねください。

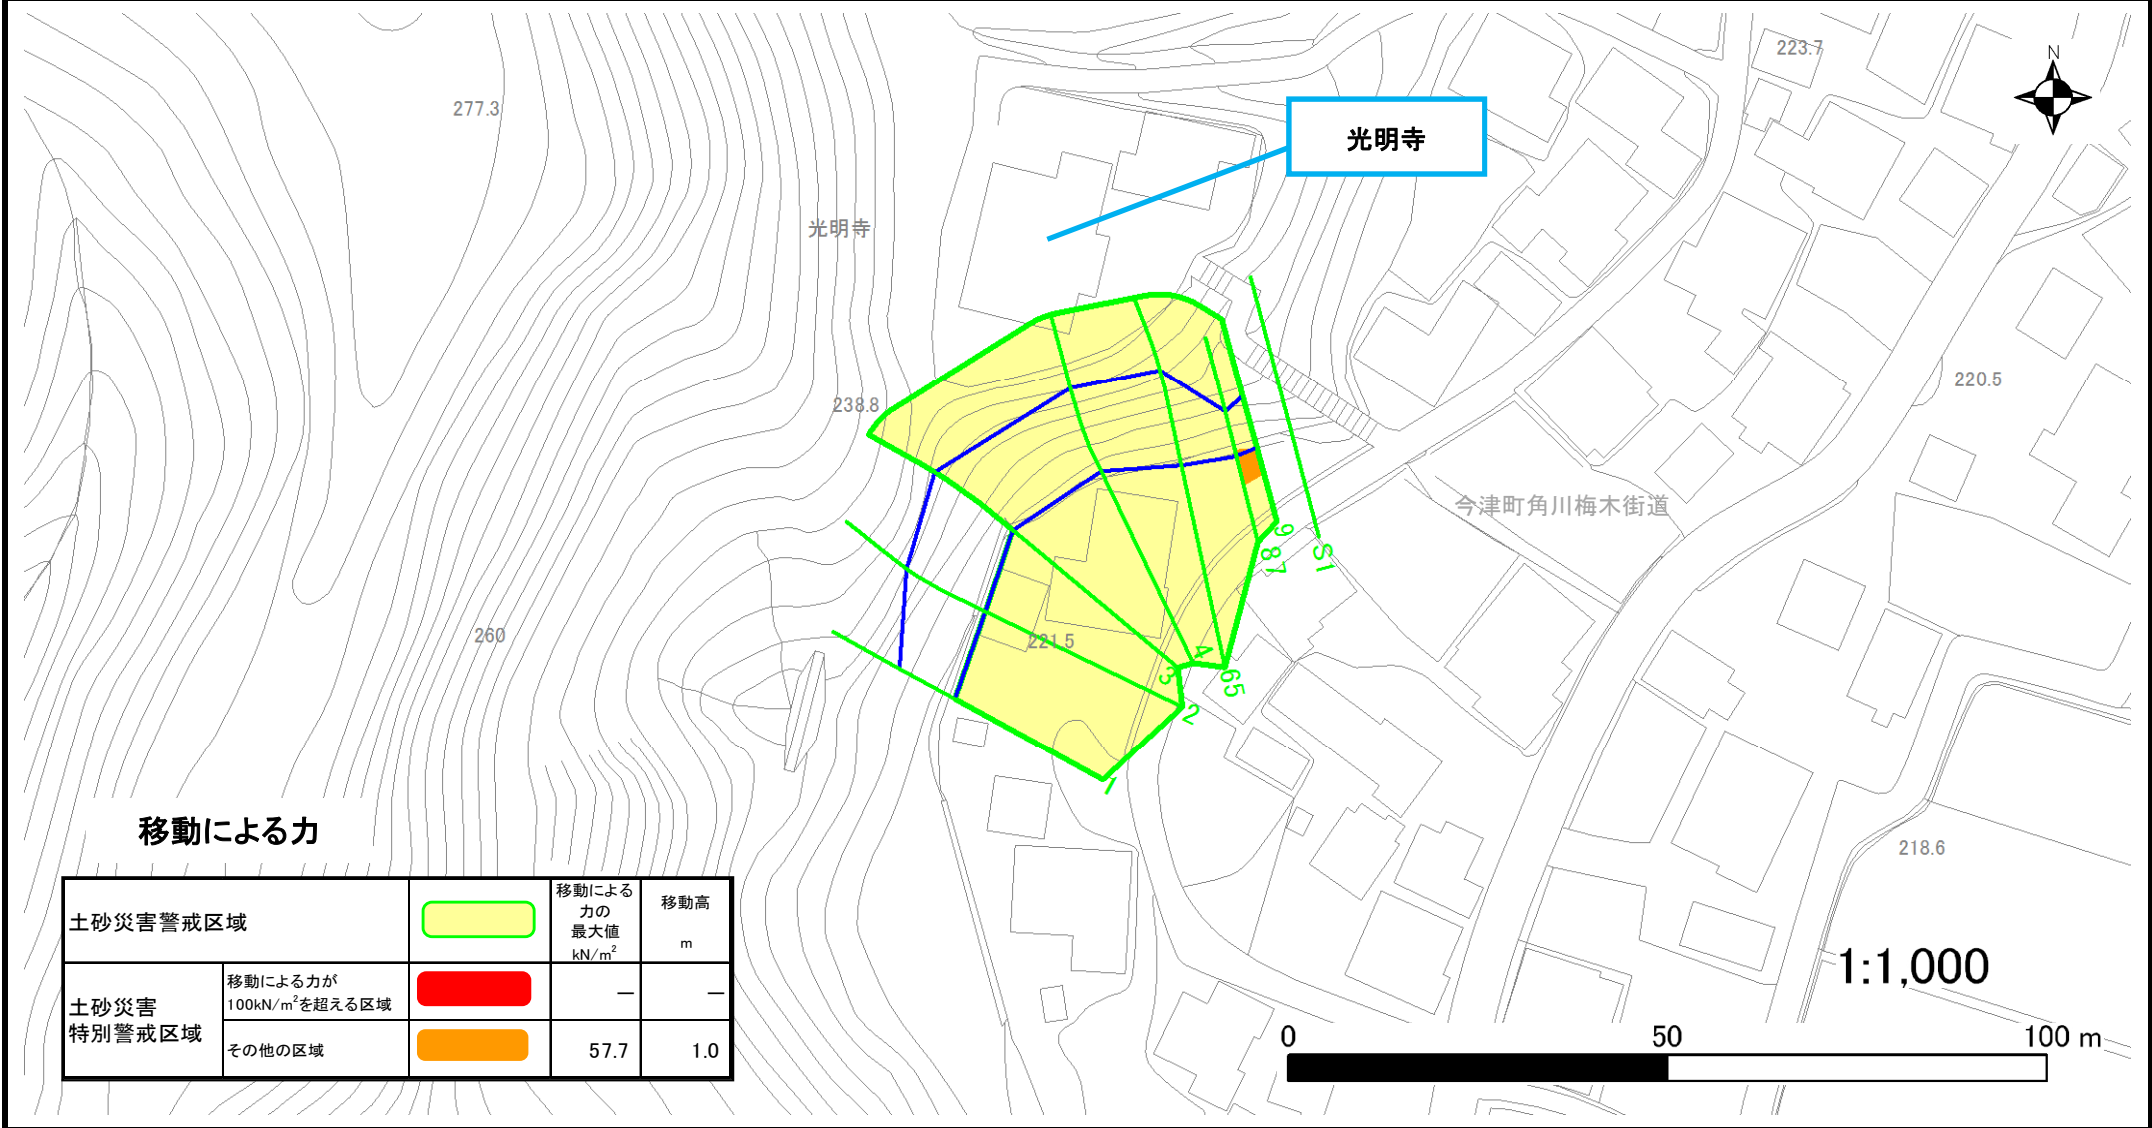
土砂災害警戒区域等設定図

移動による力

土砂災害警戒区域		移動による力の最大値 kN/m ²	移動高 m
	移動による力が100kN/m ² を超える区域	—	—
土砂災害特別警戒区域	その他の区域	57.7	1.0

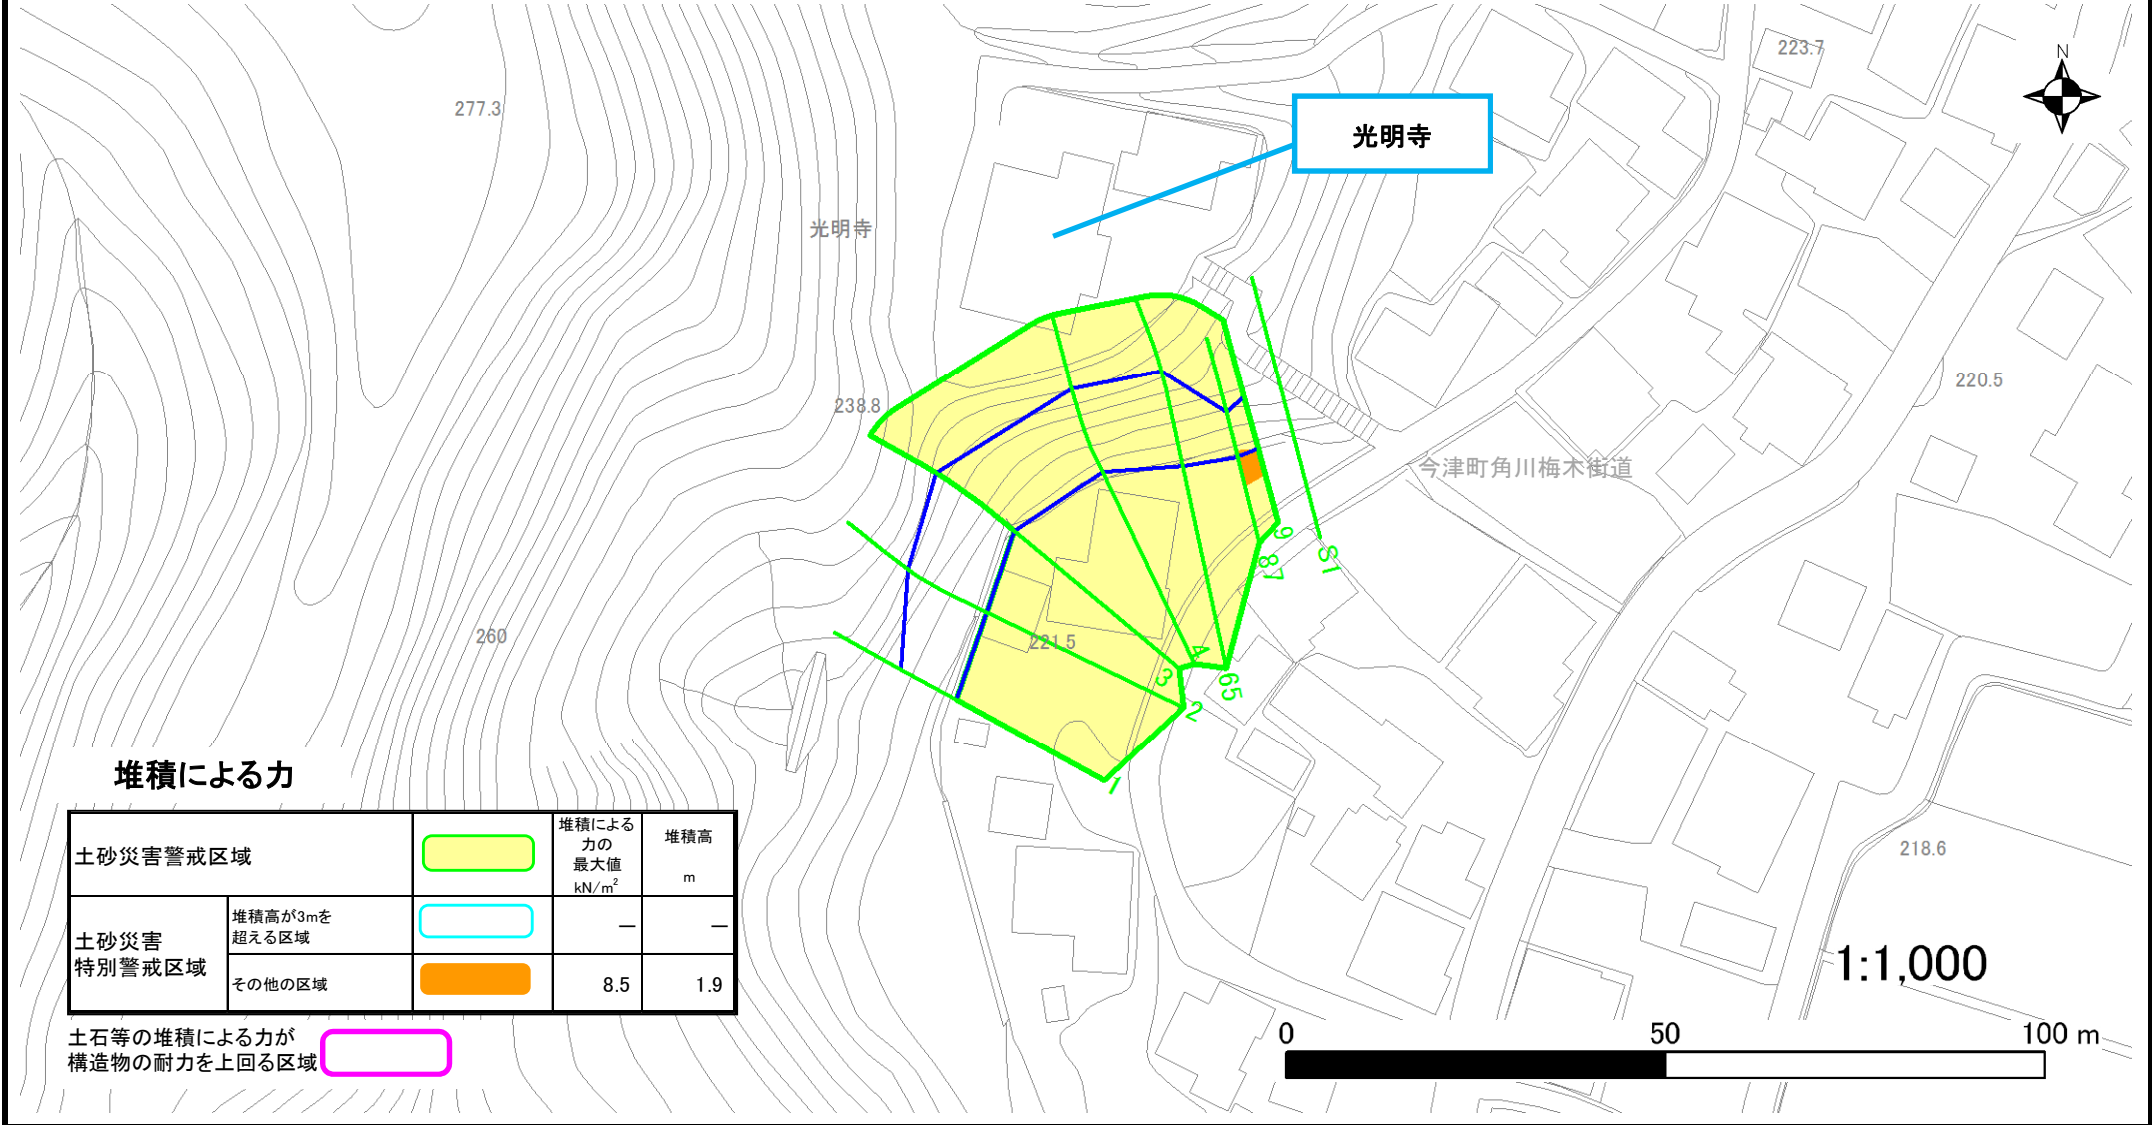
堆積による力

土砂災害警戒区域		堆積による力の 最大値 kN/m ²	堆積高 m
土砂災害 特別警戒区域	堆積高が3mを 超える区域	—	—
	その他の区域	8.5	1.9

土石等の堆積による力が
構造物の耐力を上回る区域
